무도장 내후성 강 교량의 밀폐형 박스거더 내부의 부식에 대한 고찰

The study on corrosion of the inner area of closed box-girder for unpainted weathering steel bridges

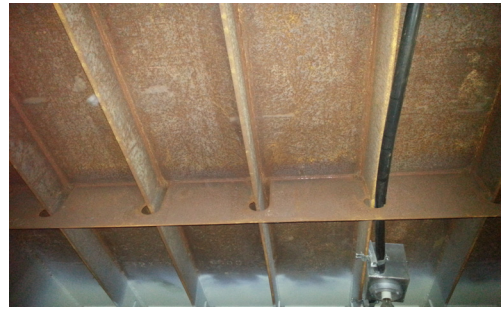
박리녹이 다수 발견되었고, 박리된 흑피가 다량으로 관찰 되었다. Fig. 3에서는 안정적인 부동태 피막이 형성된 36경간의 좌측면을 나타내었다. Fig. 4, 5는 36경간의 바닥면과 상부면의 상태를 나타내고 있으며, 바닥면과 상부면이 모두 녹이 치밀하지 않는 일반녹이 형성되어 있음을 보여준다. 이는 결로 및 우수에 의한 영향으로 불안정녹이 형성되었다고 판단된다. Fig. 6~8은 37경간의 상부, 하부, 측면의 사진을 나타내었다. 결과는 상부면과 하부면은 모두 불안정녹층이 진행되고 있었으며, 일부 좌측면과 우측면은 안정녹층이 관찰되었다. Fig. 9, 10은 셀룰러 테이프에 의한 시험한 결과를 나타내고 있으며, 안정녹층과 불안정녹층에 대한 테이프 시험 결과를 나타내었다.

Fig. 5. Box girder (36th span, upper)

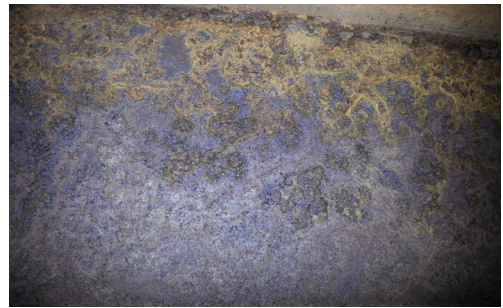
Fig. 6. Box girder (37th span, upper)

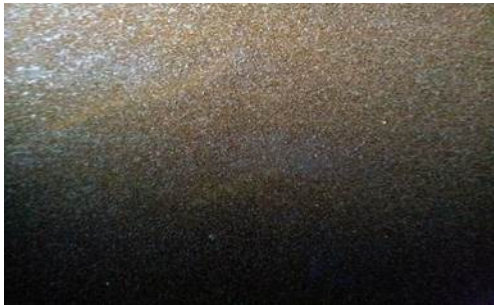
Fig. 3. Box girder (36th span, left)

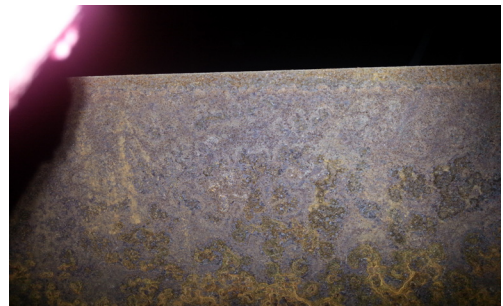
Fig. 7. Box girder (37th span, left)

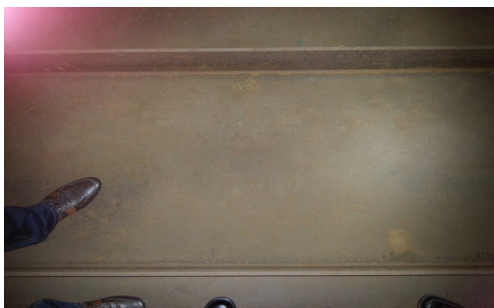
Fig. 4. Box girder (36th span, bottom)

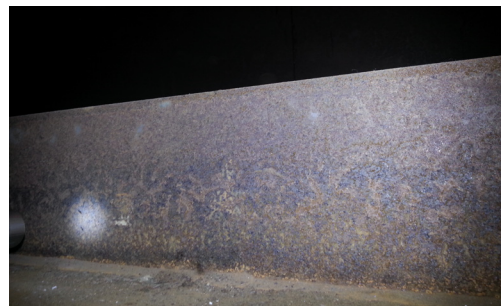
Fig. 8. Box girder (37th span, bottom)

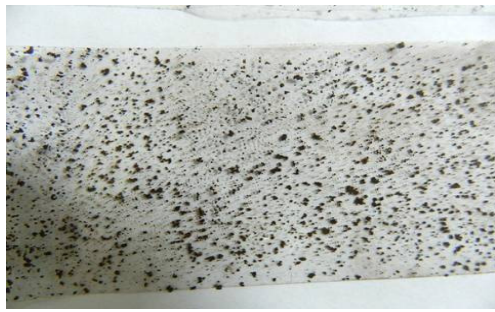
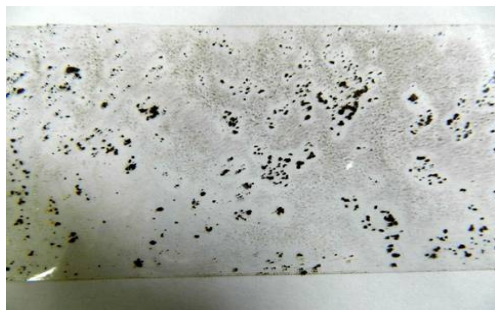
Fig. 9. Box girder (36th span, left)

Fig. 10. Box girder (37th span, bottom)

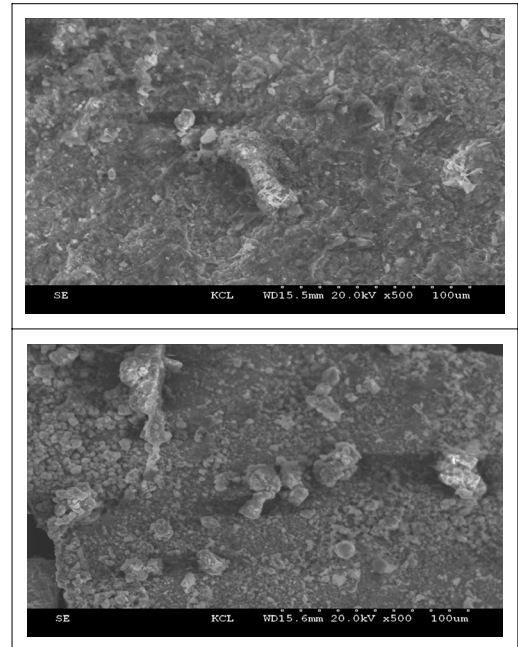
전자현미경에 의한 미세조직 분석 Fig. 11에서는 비교적 안정된 녹을 형성하고 있는 부위의 미세조직을 나타낸 것으로 치밀하고 균열이 거의 없는 안정한 녹층을 형성하고 있었으며, Fig. 12의 불안정녹이 형성된 부위의 미세조직은 전체적으로 입자의 크기가 크고, 어떤 부위는 녹층이 벌크 형태로 탈락되어 있었으며, 균열 부위가 관찰되었다. 또한, 안정녹층과 불안정 녹층의 EDS 분석 결과는 Fig. 13, 14와 같이 주성분인 Fe, O가 주원소로 분석되었으며, 이는 녹 성분의 대부분이 $FeOOH$, Fe_3O_4 로 구성되어 있어, 주성분인 Fe, O만 검출된 것으로 판단된다.

Fig. 11. SEM Images from stable rust area

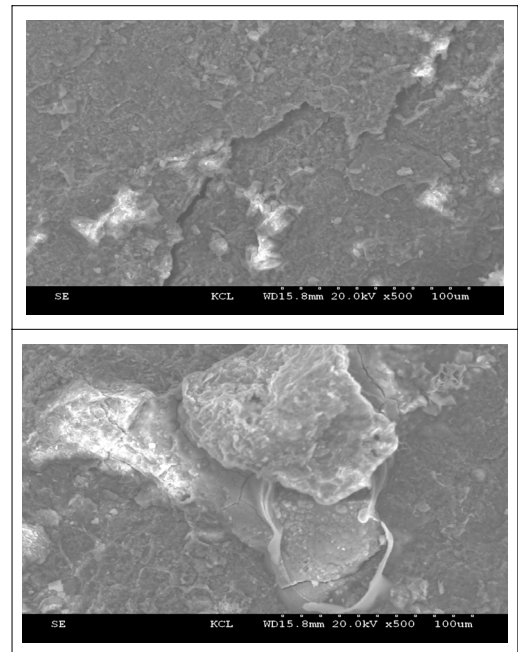
Fig. 12. SEM Images from unstable rust area

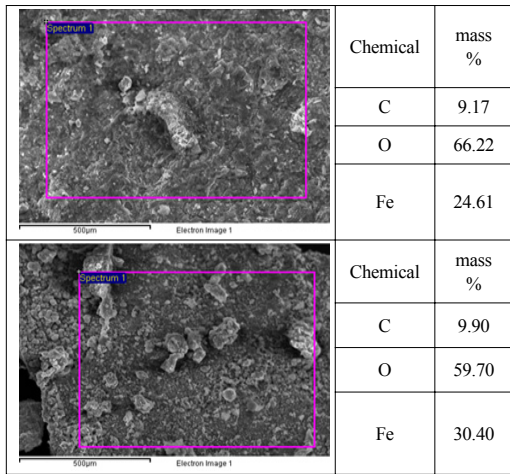
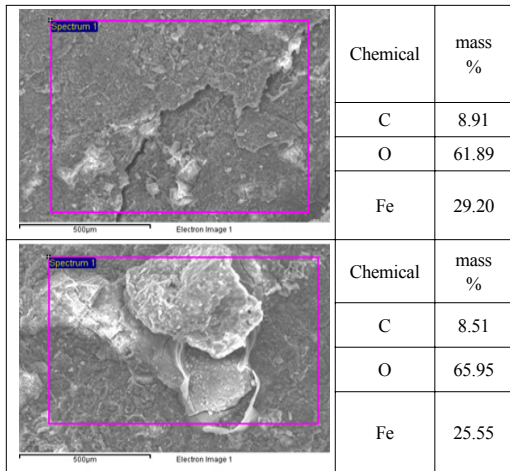
Fig. 13. EDS analysis from stable rust area

Fig. 14. EDS analysis from unstable rust area

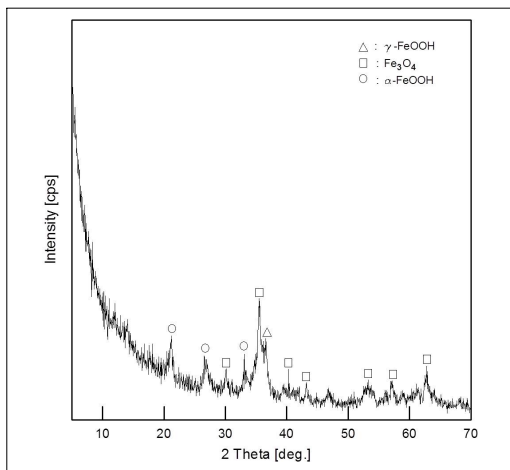
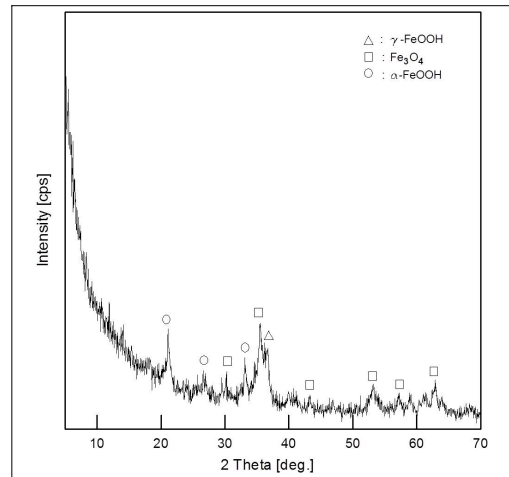
Fig. 15. XRD Analysis from stable rust area

Fig. 16. XRD Analysis from unstable rust area

XRD 분석결과 Fig. 15, 16과 같이 안정녹층과 불안정녹층 모두 α -FeOOH, γ -FeOOH 및 Fe_3O_4 등이 나타남을 알 수 있었다. 내후성강재가 무도장으로 대기 중에 노출되어 안정된 산화피막 층이 형성되기 위해서는 장소에 따라 5 ~ 10 년 정도의 시간이 요구되지만 내후성강의 녹층은 수년정도에서 합금원소를 함유한 비결정질인 내층과 외층 γ -FeOOH으로 되는 2 층 구조를 가진 준안정 녹층을 경유하여 수년간의 대기부식을 통해 최종 안정녹층을 형성하게 된다.[11-13] 그 안정녹층은 내층 α -FeOOH, 외층 γ -FeOOH로 부터 2 층 구조를 만들고, 전자는 상온의 $Fe-H_2O$ 계로 열역학적인 안정한 최종 녹으로 생성된다. 그러나 대기 환경의 영향 등으로 이러한 반응이 촉진되거나 과도하게 일어날 경우 불안정한 녹층을 형성하게 된다. Fig. 15, 16와 같이 XRD 분석결과 나타나는 원소들의 차이가 없는 것은 약 10년 정도 대기 환경에 노출되어 안정녹 및 준안정녹 모두 동일한 원소를 포함하는 것으로 보인다.
