# ECU 응답특성 분석을 통한 T-50 계열 항공기 보조동력장치 자동 꺼짐 개선에 관한 연구

박성제<sup>\*</sup>, 유인제<sup>1</sup>, 최수진<sup>1</sup>, 이동기<sup>2</sup>  
<sup>1</sup>국방기술품질원, <sup>2</sup>한국항공우주산업

## A study on the improvement of Auxiliary Power Unit auto-shutdown of T-50 series aircraft based on analysis of ECU response characteristics

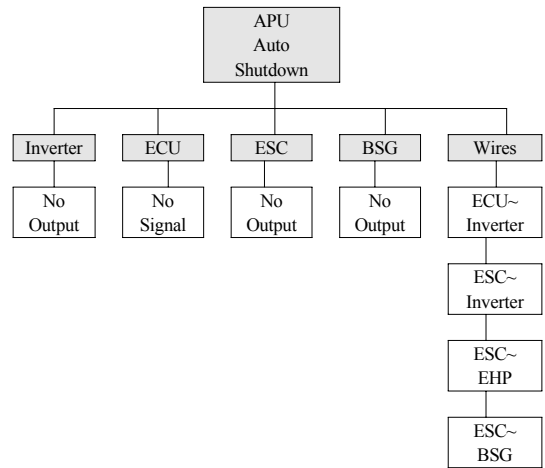
Fig. 2. Fault Tree Analysis for APU Auto-Shutdown

먼저 보조동력장치에 영향을 줄 수 있는 요소로 인버터, ECU, ESC(Electronic Start Controller, 이하 ESC) BSG(Brushless Starter/Generator, 이하 BSG), 배선상태(Wire Statements)로 크게 5가지로 분류하였다. 위와 같이 분류된 요소는 각각 결함 발생 시 보조동력장치 자동 꺼짐 현상을 야기 시킬 수 있는 요소로 추정되었다. 또한, 각 요소별로 구체적인 원인을 분리시키기 위해 Fault Tree Analysis [10]를 이용하였다. Fig. 2 는 보조동력장치 자동 꺼짐 현상에 대한 각각 5가지 요소별 영향성을 분류해 놓은 것으로 아래와 같을 때 보조동력장치 자동 꺼짐 현상이 발생 된다.

- 1) 인버터 : 출력이 생성되지 않을 경우
- 2) ECU : 신호가 발생되지 않을 경우
- 3) ESC : 출력이 생성되지 않을 경우
- 4) BSG : 출력이 생성되지 않을 경우
- 5) 배선상태 : 각 부위별 연결 상태가 좋지 않을 경우

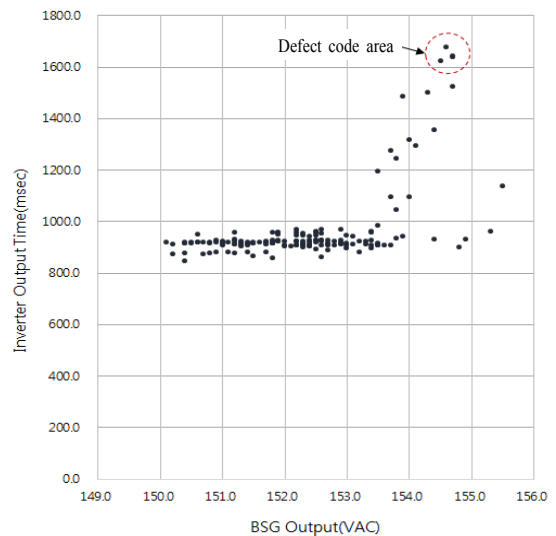
Fig. 4. Inverter Output Time according to the BSG Output

인버터 입력 전압에 따른 보조동력장치 자동 꺼짐 현상에 대한 영향성을 확인하기 위해 BSG 출력 단자와 ESC 출력 단자에 계측 장비를 연결하여 BSG 출력과 ESC 출력에 따른 인버터 입력 전압과 출력 시간을 측정하였으며, 측정방법은 Fig 3과 같다. 측정 결과는 Fig. 4 와 같이 BSG 출력 전압과 ESC 출력 전압에 따라 인버터 출력 생성 시점에 차이가 발생 하였다.

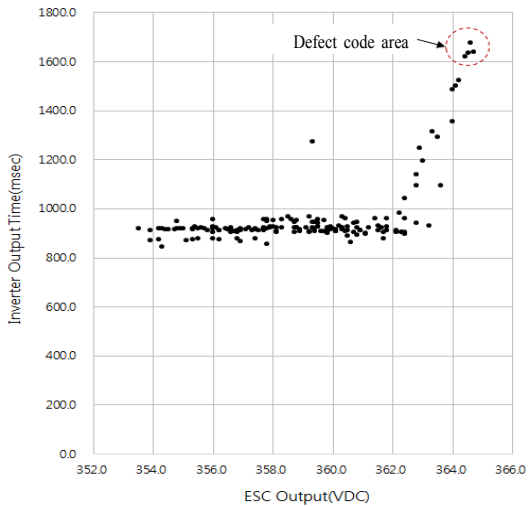
Fig. 5. Inverter Output Time according to the ESC Output

또한, 결함코드 시현 구간을 살펴보면 인버터 출력 시간이 약 1.6초가 지나는 구간에서 결함코드가 시현된 것을 확인할 수 있었으며, ESC를 통해 나온 출력 전압 값이 높을 경우 인버터 출력 시간이 점차적으로 지연되는 것을 그래프를 통해 확인되었다.(Fig. 5 참조) 그러나 BSG에서 나오는 전압은 요구된 규격 범위 안에 있었으며, BSG 전압을 낮추게 될 경우 출력이 낮아져 다른 관점의 개선사항이 요구되었다.

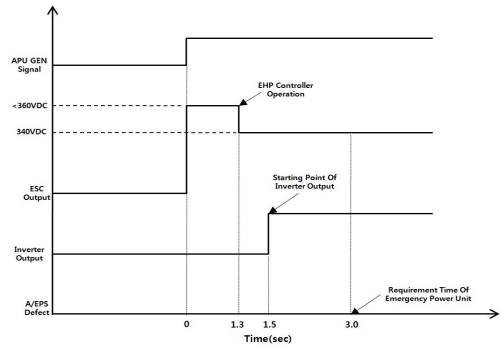
Fig. 6. Normal graph during operation of emergency system

인버터 결함 코드 시현은 ECU를 통해 식별되며 코드 시현 시 보조동력장치에 신호를 전달하여 보조동력장치가 자동으로 꺼지도록 명령한다. 이에 따라 결함코드가 시현 될 경우와 결함 코드가 시현되지 않을 경우에 따른 ECU의 응답특성을 분석하였다. Fig. 6 은 결함코드가 시현되지 않은 데이터로 인버터 출력은 약 1.5초 이후 발생된 것을 확인 할 수 있다. 그러나 Fig. 7 은 결함코드 시현 데이터로, 인버터 출력이 약 2.8초 이후에 발생한 것을 확인 할 수 있다. 또한, 비상동력계통 작동 후 인버터 출력이 2초 이내에 작동되지 않을 경우 ECU에서 결함코드를 시현 시키는 것을 확인 할 수 있었다. 그러나 비상동력계통을 작동 한 후 EHP(Electronic Hydraulic Pump, 전기유압펌프) Controller가 작동을 시작하면 시스템 전압이 340VDC 이하로 강하되며 이 시점부터 인버터가 정상 작동을 시작하여 약 1.5초 이내에 출력을 생성한다. 따라서 인버터는 ESC를 통해 다소 높은 전압이 입력 될 경우 시스템 보호를 위해 잠시 작동을 멈추고 있다가, EHP에 부하가 걸리기 시작하여 입력전압이 낮아지면 출력을 생성하는 특성을 가지고 있으며, 비상동력계통이 작동하여 EHP에 부하가 걸리고 인버터가 출력을 생성하기까지는 최대 2.8초가 소요되는 것을 실험을 통해 확인되었다. 그러나 ECU 응답특성을 분석한 결과 비상동력계통이 작동하고 인버터가 약 2초 이내에 출력을 생성하지 않을 경우 결함코드를 시현하여 보조동력장치를 자동으로 꺼지는 현상이 발생된 것으로 확인되었다.

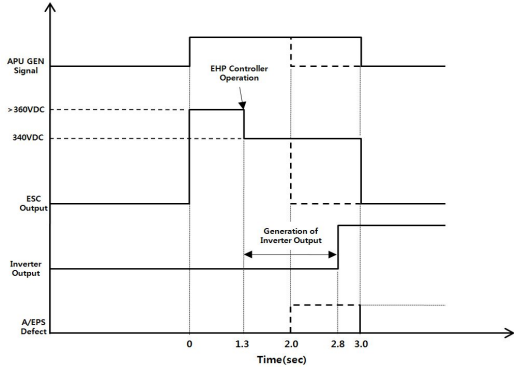
Fig. 8. Adjusted time graph of ECU of emergency system

Fig. 8에서 보여주듯이, EHP Controller가 작동된 후 인버터 출력 생성 시간은 약 1.5초가 소요되며, 비상동력계통 작동 후 약 2.8초 이내에 모든 시스템이 정상적으로 작동하는 것을 확인할 수 있다. 그러나 ECU의 결함코드 응답시간은 약 2초부터 시현되어 3초 이내에 모든 시스템이 정상적으로 작동하였음에도 불구하고 결함코드를 시현하는 것을 확인 할 수 있다. 따라서 ECU 응답시간을 1초 지연시켜 비상동력계통 출력 요구시간을 충족시키는 동시에 ECU 결함코드 시현으로 인한 보조동력장치 자동 꺼짐 현상을 개선할 수 있을 것으로 판단된다. 또한, ESC 출력과 BSG(APU GEN Signal) 출력은 약 2초 이후 안정화가 되기 때문에 ESC나 BSG와 같은 다른 시스템에도 영향이 없는 것을 확인할 수 있으며, 이를 통해 실제 결함이 발생하지 않음에도 결함코드 시현으로 비행이 중단되는 것을 예방할 수 있어 기존의 방법보다 효율적인 방식이다.

먼저 ECU 응답시간 조절은 비상동력계통 출력 요구 시간을 만족시키는 범위 안에서 이루어져야 하며, 인버터 출력 미생성시 동일하게 결함코드를 시현하여 보조동력장치가 자동으로 꺼질 수 있도록 해야 한다. ECU 응답시간분석을 통해 인버터 출력이 약 2초 이내에 생성되지 않을 경우 결함코드를 시현 하는 것을 확인하였다. 따라서 비상동력계통 출력 요구시간을 만족하면서 인버터 작동시간 내에 결함코드를 시현하지 않도록 결함 탐지 시간을 아래와 같이 제시하였다.

- 1) 기준 : 2초 이내  
(EHP Controller 작동 후 인버터 출력 생성 최대 시간)
- 2) 제시 : 3초  
(비상동력계통 출력 요구시간 범위내)
