# 수중초음파와 광학영상의 하이브리드 시스템을 이용한 교각 수중부 원격점검 기법 연구

## Research of Remote Inspection Method for River Bridge using Sonar and visual system

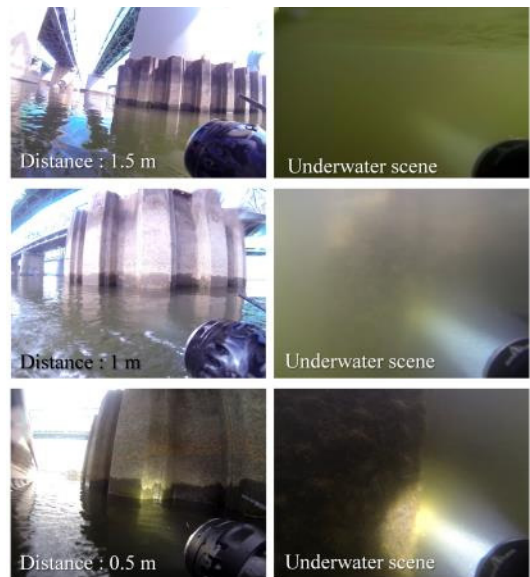
Fig. 6. Underwater river bridge at 10 NTU

그 결과, 강물의 탁도는 10 NTU이었으며, 이 수치는 수중 시야가 0.5 m 정도이기 때문에 교각 수중부와 두 시스템의 거리를 0.5 m로 설정하여 실험을 수행하였다[9]. Fig. 6은 10 NTU에서 촬영된 거리에 따른 수중 광학영상이다.

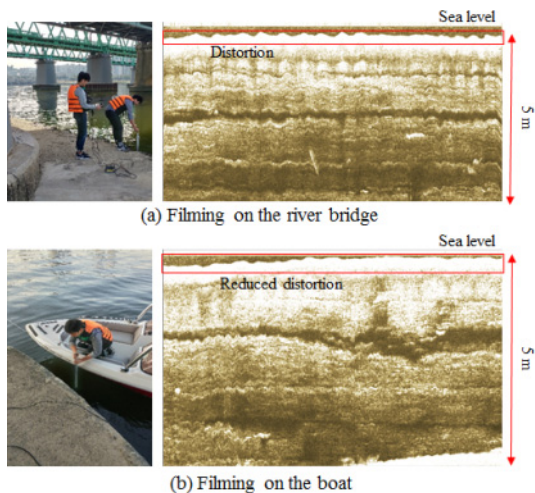
Fig. 9. Direct filming method by experimenter

소나 결과영상에 지배적인 영향을 끼치는 환경요인을 제거하기 위해 직접 촬영을 수행하였다. 직접촬영은 Fig. 9-(a)와 같이 보트를 이용하지 않고 교각 위에서 실험자가 직접 영상을 획득하는 방법과, Fig. 9-(b)와 같이 보트의 시동을 끈 상태에서 인력으로 보트를 끌며 촬영하는 방법으로 파고에 의한 영향을 최소화하였다.

이러한 방법으로 교각 수중부를 점검한 결과, 실험자가 교각위에서 촬영한 방법은 실험자의 움직임에 의해 왜곡현상이 발생하였지만 기존 보트의 동력을 이용한 촬영방법보다 결과영상이 확실히 개선됨을 확인할 수 있었다. 또한 소나 결과영상의 왜곡 발생은 보트의 시동을 끈 상태에서 인력으로 보트를 끌며 촬영하는 방법으로 더욱 개선될 수 있음을 확인하였다.

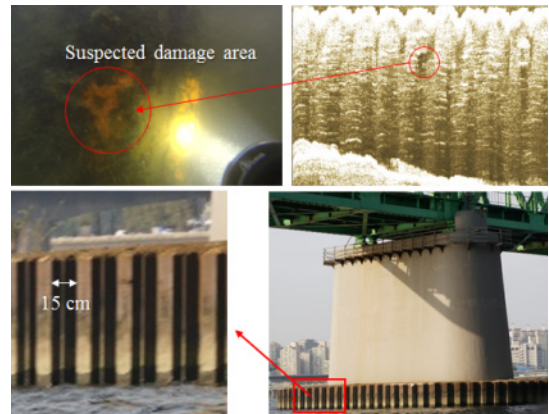
Fig. 10. Analysis of the iron pad river bridge

광학 영상시스템과 수중 초음파 시스템을 이용하여 소나영상과 광학영상을 동시에 촬영하였다. 교량과 촬영거리는 0.5 m 이며, Fig. 10과 같이 펜더식 교각 보호공이 설치된 교각 촬영에서 15 cm 간격의 펜더식 교각 보호공을 확인 할 수 있었다. 또한 수중 초음파 시스템을 이용하여 펜더식 교각 보호공의 손상위치부를 식별할 수 있었으며, 소나영상으로 교각 파손 의심부위를 선정하고, 광학영상을 동시에 취득하여 손상 상태를 확인할 수 있었다.

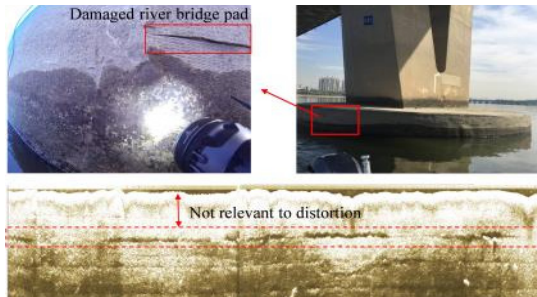
Fig. 11. Analysis of the river bridge protected by pad

교각 보호공이 설치된 교각은 Fig. 11과 같이 교각 보호공이 손상되어있었으며, 소나를 이용하여 이를 확인할 수 있었다. 그 결과, 소나영상의 교각 보호공 손상부위가 왜곡이 발생한 영상 상단과 연관성이 없는 패턴을 보이고 있으며, 펜더식 교각 보호공의 소나영상에 비해 파손부위 선정이 유리한 편이었다. 펜더식 교각 보호공에 비해 교각 보호공으로 보호된 교각의 파손부위 선정이 유리한 이유는 다음과 같다. 펜더식 교각 보호공은 부식에 의한 손상부위에서 수중초음파의 난반사가 발생되어 소나영상으로 표현되지만, 교각 보호공에서는 손상부위가 교각과 부착되어 있지 못하고 들떠있기 때문에 소나영상의 음영으로 표현되어 손상부위 선정에서 유리하다. 또한 수중 초음파와 광학영상 시스템의 동시운동을 통해서 기존 단독 수중 초음파 시스템만으로는 판별이 불가능 하던 교각 수중부의 손상유형을 확인할 수 있었다.

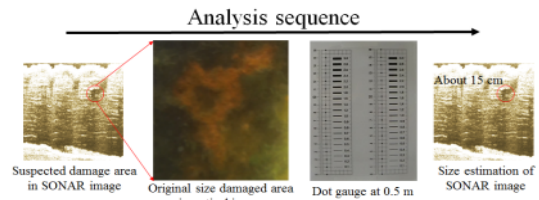
Fig. 13. SONAR and optical image analysis by dot gauge

탁도에 영향을 받는 광학 영상시스템을 수중 초음파 시스템과 동시에 운용하기 위해서는 수중구조물과 광학 영상시스템의 탁도에 따른 거리를 설정하여 점검을 수행해야 하며, 이렇게 설정된 거리에서 촬영된 광학영상 이미지는 같은 거리에서 촬영된 도트 게이지를 활용하여 손상부위의 크기 등을 분석할 수 있다. 도트게이지를 이용하여 측정된 광학영상 이미지의 손상부위는 소나 이미지에서 발견된 손상의심부위와 같으므로, Fig. 13과 같이 소나영상의 손상부위 분석으로 활용 가능하다.
