회전의 항공기 MRA 조종로드 방수 및 부식 방지에 관한 연구

임현규*, 최재형, 김대한, 장민욱
국방기술품질원

A Study on Quality Improvement for the Prevention of Water Infiltration and Corrosion of Helicopter MRA Control-Rod

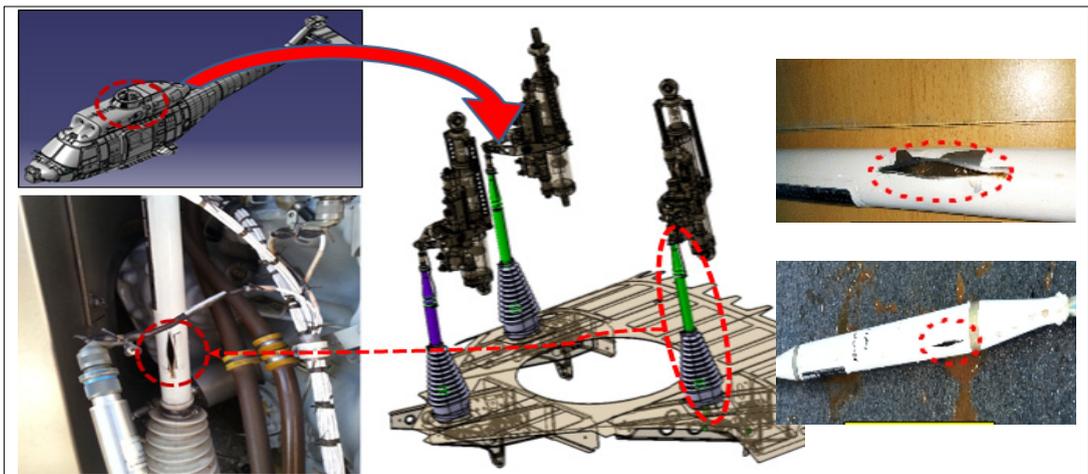
그런데 비행임무 편성 항공기에 대한 일일검사 간, 좌측 MRA 조종로드 하단부에서 세로 방향으로 약 70 mm의 파손이 발견되어, 운용 중인 전 항공기에 대한 일제검사를 실시한 결과, 다른 항공기에서도 동일한 현상이 발견되었다. 이를 탈거 후 확인한 결과 로드 내부에 얼음과 다량의 수분이 확인되었고 절단해서 확인한 결과 로드 내부가 부식된 것을 확인하였다. 기술검토를 수행한 결과, 조종로드 상부 로드엔드 부분의 키 홈을 통하여 로드 내부로 수분이 유입되었고 유입된 수분이 외기의 온도 영향으로 결빙 발생 후 팽창하는 과정에서 로드의 파손을 발생시켰으며, 조종로드의 제작공정 간 도금처리 미흡으로 조종로드 내부에 부식이 발생함을 확인하였다. 이에 따라 조종로드 내부로 수분이 유입되는 것을 방지하기 위한 형상 변경과 로드 내부 부식방지를 위한 공정 개선을 추진하고 방수시험 및 염수분무시험을 통하여 이를 검증하였다. MRA 조종로드의 형상 및 파손 형태는 Fig. 1에서 보는 바와 같다.

Fig. 1. Equipped and Damaged Configuration of MRA Control Rod

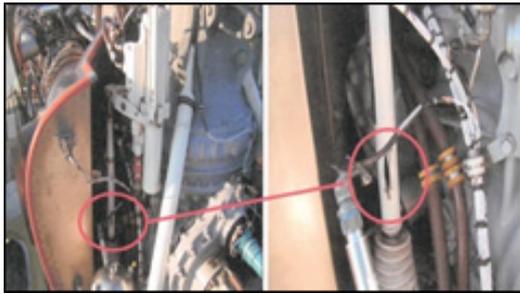
A 항공기 비행전 검사 수행 간, 3개의 MRA 조종로드 중 후방 좌측 MRA에 연결된 조종로드의 파손이 발견되었으며, 파손된 MRA 조종로드의 내부를 Bore scope에 의한 육안검사 결과 로드 내부에 얼음과 다량의 수분이 존재함을 확인하였다. 파손은 Fig. 3과 같이 로드

Fig. 3. Left MRA Control Rod

길이 약 70 Cm 중 하단부 약 15 Cm 위치에서 발생하였다. 로드의 소재는 AMS6360 기준에 따른 4130(Steel Tubing, seamless) 스틸이다.

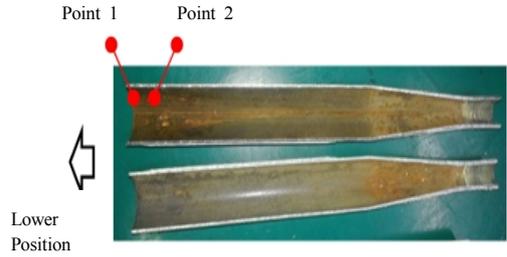
로드를 절단 후 내부 상태를 Bore-scope에 의한 육안 확인 결과, 로드엔드 장착 하위 부분과 몸통 중간 부분의 부식을 확인하였으며, 3차원 측정기와 광학현미경을 이용하여 부식의 두께를 확인하였다.

로드 내부 부식 발생 부위에 대한 측정결과는 Fig. 4 및 Fig. 5와 같이 부식두께가 0.238~ 0.300 mm(소재 두께 1.012~0.95 mm)로 확인되어 부식으로 인해 로드 두께가 감소함으로써 로드 규격(소재 두께 1.25 mm±10%, 1.125 ~ 1.375 mm)을 충족하지 못함을 확인하였다.[4] 부식 두께 측정 결과는 Table 1과 같다.

Fig. 4. Measurement of Corrosion Position and Dept

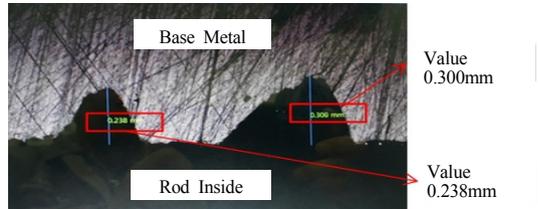
Fig. 5. Corrosion Dept Mesure Result

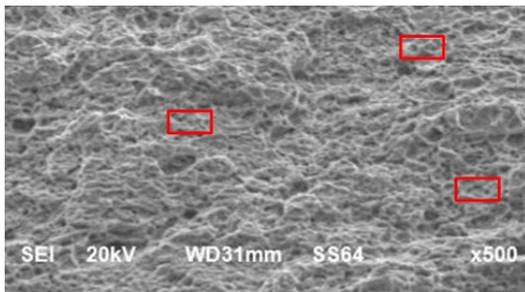
파손된 MRA 조종로드의 파면 분석 결과, Fig. 7에서 보는 바와 같이 반복하중에 의한 피로파괴를 나타내는 증거(Beach Mark)는 없으며, 과하중(Over Load)에 의한 전형적인 파괴 양상인 딴플(Dimple)이 존재하였다. 따라서 MRA 조종로드 파손원인은 피로파괴가 아닌, 과하중에 의한 정적파괴임을 확인하였다.

Fig. 7. Analysis Result of Rod Fracture

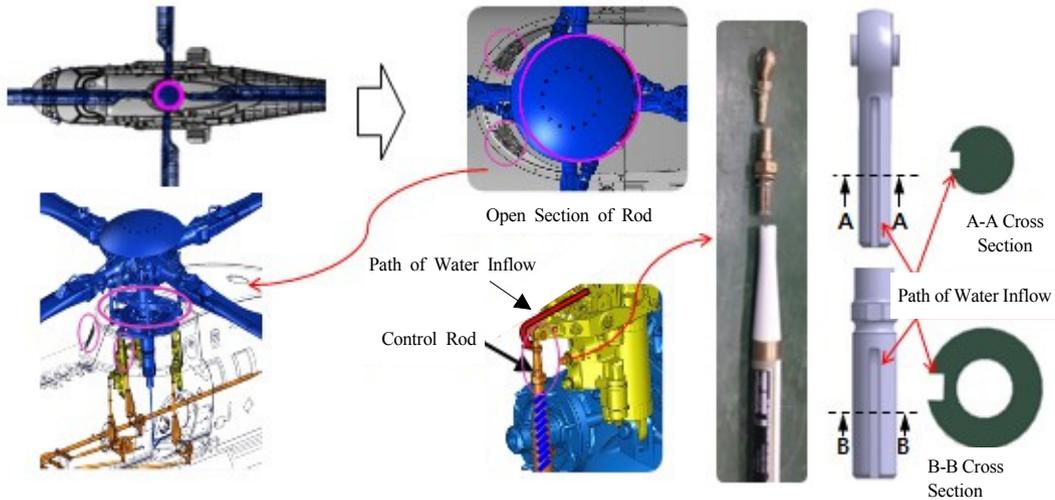
Fig. 8. Course of Water Inflow

이러한 상황에서 로드 내부로 수분 유입이 가능한 곳은 상부 로드엔드와 하부 로드엔드 부위의 이중 잠금을 위한 목적의 Lock Washer를 적용하기 위한 키 홈과 나사산이며, 수분유입 경로에 대한 상세 형상은 Fig. 8과 같다.

결과적으로 수분유입은 MRA 조종로드 상부 높이 조절 부위의 나사산 키 홈을 통해 로드 내부로 누수 경로가 형성되어 침투된 것으로, 생산 항공기 방수 시험 및 파손 재현시험을 통해 로드 내부 수분 유입 경로를 확인하였다.

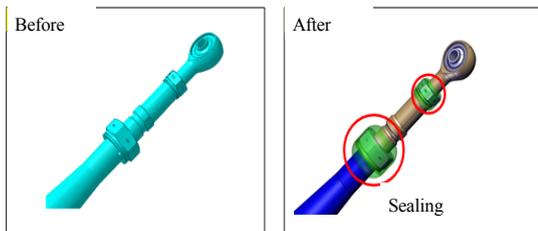
Fig. 9. Configuration of Before/After Rod Sealing

이를 개선하기 위해 로드 길이를 고정하여 마무리 한 후, 실링(Sealing)용 실린트(MIL-PRF- 81733 TYPE II, Class 1)를 사용하여 로드엔드 상부와 하부의 키 홈 부위를 Fig. 9와 같이 밀봉하는 실링 작업을 추가로 수행하여 수분 유입을 방지하였다.

수분유입을 방지함으로써 동계 결빙에 의한 조종로드 파손은 자연스럽게 방지할 수 있다. 개선 전·후의 MRA 조종로드 형상은 Fig. 9와 같다.

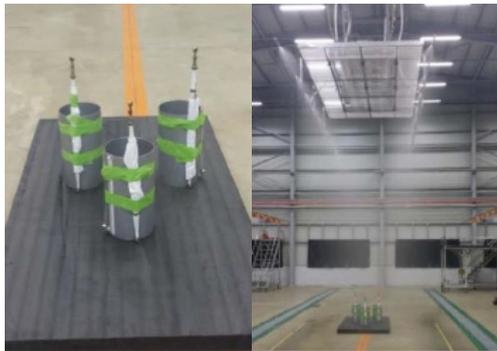
방수시험은 조종로드 3종에 내부 수분을 완전히 제거한 후 방수 실링을 적용하여 Fig. 10과 같이 시험을 수행하였다.

MRA 조종로드 내부 수분량 측정 및 내부 상태 육안 점검을 통하여 시험결과를 확인하여, 로드 내부 수분 유입량이 없으며, 수분 유입 흔적이 없음을 확인하였다. 시험조건 및 결과는 Table 5와 같다.

Fig. 10. Water Proof Test situation

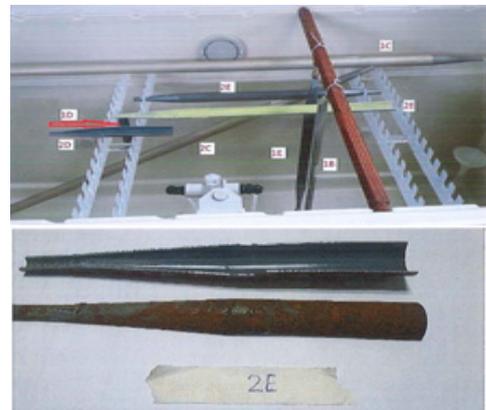
염수분무시험 수행 후 각각의 로드를 확인한 결과 표면처리를 하지 않은 외경부는 부식이 심하게 발생하였고, 1회 코팅한 개선전 제품의 내부는 일부 부분에 부식이 발견되었으며, 에폭시 아연 코팅 2회를 수행한 내부는 부식이 전혀 발생하지 않았다. 염수분무시험 결과는 Table 6과 같다.

Fig. 11. Situation of Salt Fog Test

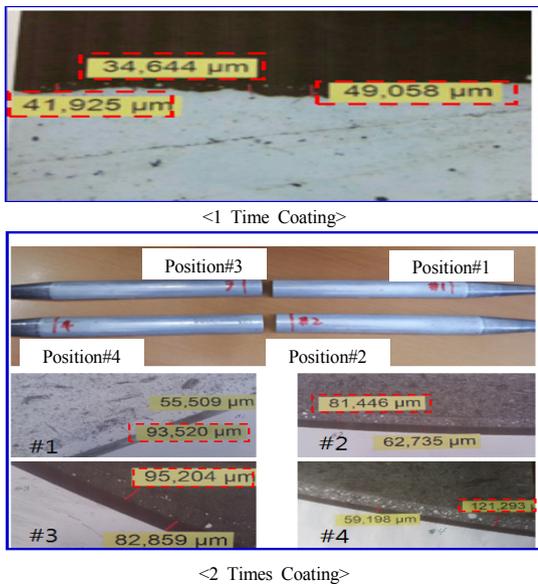
염수분무 시험이 종료된 이후에 현미경을 이용하여 조종로드 내부 코팅 두께를 확인한 결과 Fig. 12와 Table 7에서 보는 바와 같이 1회 코팅한 결함품의 코팅 두께가 약 34~50 μm인데 비하여, 2회 코팅한 개선품의 코팅 두께는 약 81~121 μm로서 전 표면에 대한 양호한 도금층을 확보하고 있음을 확인하였다.

Fig. 12. Comparison of Coating Dept

도금액을 로드 내부에 넣고 수동으로 흔들어주는 방식의 아연 코팅 방법은 모든 적용범위를 균일하게 하는 것이 제한되었기 때문에 이를 보완하기 위하여 같은 방법의 코팅을 2회 적용토록 함으로서 코팅 두께 확장 및 코팅의 균일성을 확보하였고, 도금 후에도 이를 확인할 수 있도록 로드 내경부 Bore-scope 검사를 실시함으로써 부식 가능성을 배제한 후 후속 공정을 진행토록 하였다.
