항공기용 탐조등 적외선 투과 유리의 열응력 파손 현상 개선 연구

서영진*, 정상규
국방기술품질원

The Study on Improvement of Thermal Stress Breakage in Infrared Transmissive Glass for Aircraft Searchlight

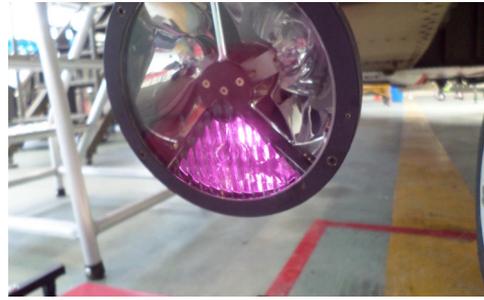
A 기종 항공기 운용 부대에서 탐조등 작동점검 중에 Fig. 2와 같이 탐조등의 적외선 방출부에서 실금 형상의 가시광선 빛이 나오는 것을 발견하였다. 탐조등의 전면 유리를 제거하고 내부 확인 결과 적외선 투과 필터 유리에서 파손이 발생하였고, 파손된 틈 사이로 램프의 빛이 새어나오는 것을 확인하였다. 최초로 파손 현상을 인지한 이후 운용 중인 항공기 전체를 대상으로 일시검사를 수행한 결과 동일 결함이 항공기의 운용 조건 및 환경에 관계없이 다수의 항공기에서 동일 결함이 발생되었음을 확인하였다. (결함 발생률 : 63%)

Fig. 2. The Crack of IR Transmission Filter

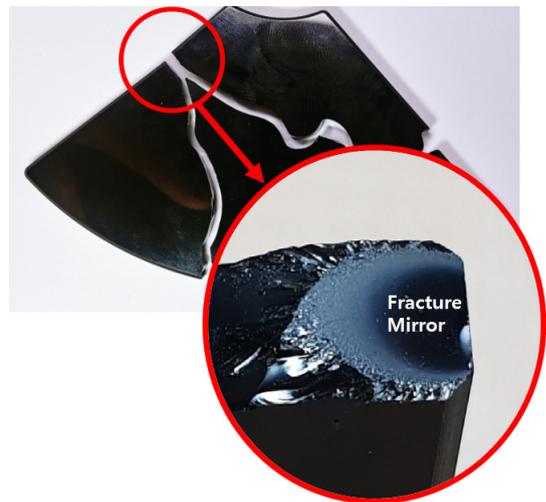
Fig. 5. Fracture Mirror in IR Filter

파손된 필터 유리의 단면을 살펴보면 Fig. 5와 같이 Fracture mirror가 형성되었음을 확인할 수 있다. Fracture mirror의 위치는 유리의 가장자리부로, 파손이 가장자리에서부터 시작되었음을 알 수 있다.

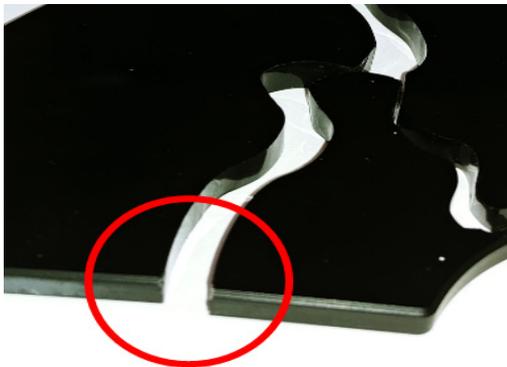
파손이 발생한 필터 유리의 형태는 Fig. 6과 같다. 균열 형태를 살펴보면 가장자리의 유리 파손 시작부위는 가장자리 면과 유리 표면에 직각이며, 여러 갈래로 분기되어 균열이 진행되는 것을 확인할 수 있다. 이는 강한 크기의 열응력에 의한 유리의 파손 특징을 드러낸다.

Fig. 6. The Shape of IR Filter Breakage

따라서 탐조등 필터 유리 파손의 원인은 가장자리부의 미세 균열로 인해 낮아진 파손 임계 강도보다, 중앙부와 가장자리부의 온도 차이에 의한 열응력이 커지게 되어 파손이 발생한 것으로 결론 내렸다.

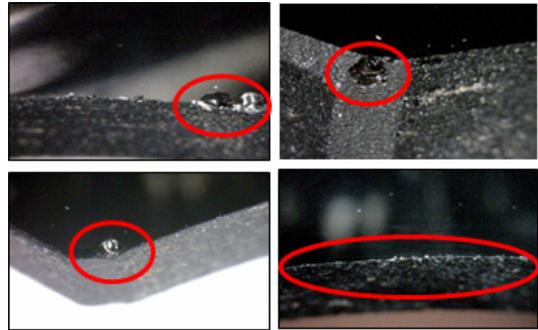
그러나 Fig. 7과 같이 생산 투입 대기 중이던 탐조등 필터 유리를 무작위로 채취하여 표면을 현미경으로 확대해 본 결과 유리의 가장자리부에 작은 미세 균열이 다수 존재하는 것을 알 수 있었다. 미세 균열은 필터 유리 원 제작사의 유리 절단 공정에서 품질관리가 미흡하여 발생하였으며, 추가적인 표면 가공 공정이 없었기 때문에 미세 균열을 가진 유리가 그대로 탐조등에 적용되어왔음을 확인하였다.

Fig. 7. Microcrack in the IR Filter

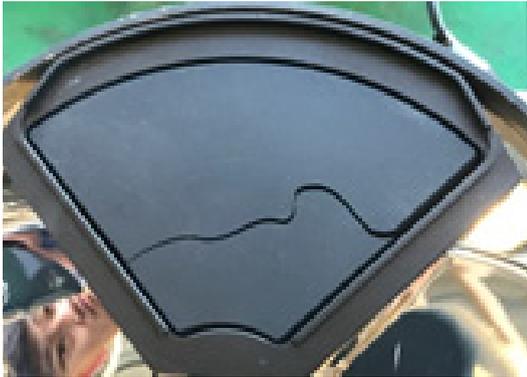
두 재료를 이용해 필터를 제작하여 시험해 본 결과 B 필터의 경우 Fig. 8과 같이 점등 후 59초 뒤에 열응력에 의한 파손 현상이 재발되어 부적합하다고 판단하였다. 반면 C 필터의 경우는 30분 이상의 점등 시험에도 파손이 발생하지 않아 개선 필터로 적합하다는 결론 내렸다.

Fig. 8. The Test Result of Alternative Filter

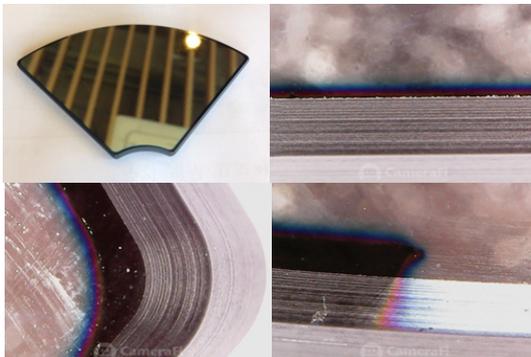
Fig. 9. The Result of Filter Surface Improvement

따라서 대체 필터로 적합하다고 판단한 C 필터의 가공공정을 개선하였다. 먼저 필터를 부채꼴 형태로 제작하는 과정은 워터젯으로 절단을 수행하고, CNC(Computerized Numerical Control, 컴퓨터 수치제어)를 통해 정밀 가공을 수행하였다. 그 결과 필터 표면의 품질이 Fig. 9와 같이 향상되었다.
