# 전술차량 FRP 구조물 적층 구조 최적화를 통한 강도개선 방안 연구

김선진<sup>1\*</sup>, 박진원<sup>2</sup>, 김성곤<sup>1</sup>, 강태우<sup>1</sup>, 신철호<sup>1</sup>  
<sup>1</sup>국방기술품질원 기동화력5팀, <sup>2</sup>국방기술품질원 기획조정팀

## A study on the way to improve strength of LTV's FRP structures by optimizing laminated structure

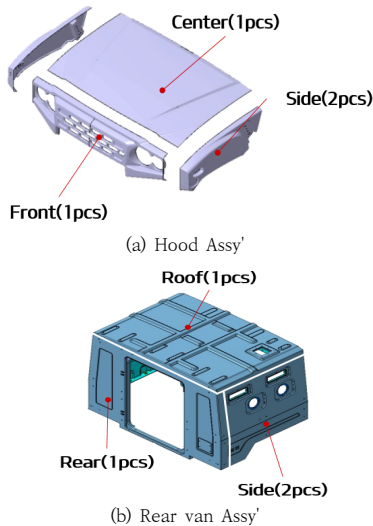
Fig. 4. The production method of hood and rear van assy'

LTV의 FRP 구조물은 RTM 공법 적용 시 일체형 몰드 적용에 어려움이 있어 Fig. 4와 같이 몰드를 통해 형상구현이 가능한 조각으로 성형(이하 모재 부위)한 후 각 조각을 Hand lay-up 방식으로 접합하고 있다.

1장에서 언급한 균열과 같은 품질문제는 각 모재 부위를 접합하는 부위에서 거의 대부분이 발생되었다. 하지만, 이러한 균열문제는 초기 품질문제로 판단되는데 이는 초도양산 시험 간 수행한 32,000 km 내구주행시험 완료 후 접합부의 균열은 확인되지 않았으며, 양산이후에도 부대에서 운용중인 차량에서 추가적인 균열 현상이 발생되지 않았기 때문이다.

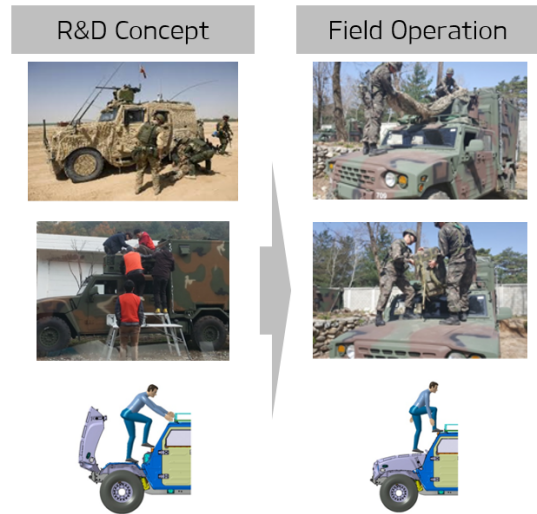
Fig. 5. The change of operational concept

적인 운용개념이 확인되었다. 비정상적인 운용개념은 Fig. 5와 같이 기동 위장망 설치 개념이 변경됨에 따라 위장망 설치를 위해 후드조립체를 밟고 올라서거나, 차량 상단 부분 작업 시 사다리를 이용하지 않고 후드조립체를 밟거나 뛰어 내려오는 경우이다. 이러한 운용개념은 개발 시 고려되지 않은 것으로 장기간 비정상적 운용 시 내구문제가 발생될 우려가 있어 이에 대한 개선도 필요할 것으로 보인다.

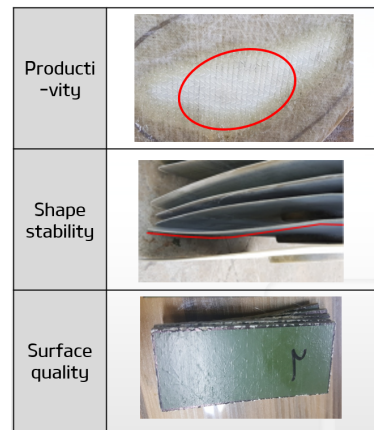
Fig. 7. The examples of identified defect on samples

적층구조 최적화를 통한 후드조립체 모재 부위의 강도 개선을 위해 3가지의 기준을 선정하였다. 먼저, 첫 번째 기준으로 생산성, 형상안정성 그리고 표면품질을 선정하였으며, 각 기준에 대한 불량 사례는 Fig. 7과 같다.
