항공기 진동 환경에서의 전원분배장치 품질개선 연구

서영진^{1*}, 이윤우¹, 장민욱¹, 조지형²
¹국방기술품질원, ²영풍전자 주식회사

A Study on the Quality Improvement of Electrical Master Box in Aircraft Vibration Environment

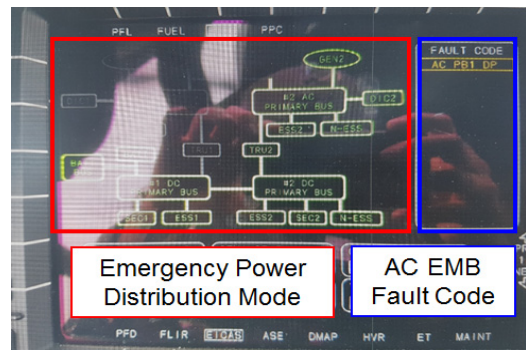
Fig. 3. AC EMB Fault Occurrence Situation

A기종 항공기의 생산 공정 진행 과정에서, 조립 및 지상 시험을 마치고 비행 시험을 진행하는 중에 AC EMB의 결함으로 인해 전원 분배가 불가능한 현상이 발생하였다. 결함 발생 시 조종사의 모니터에 시현되는 결함 관련 정보는 Fig. 3과 같다.

해당 결함이 발생하면 AC EMB 관련 결함을 조종사에게 알리는 Fault Code가 시현된다. 또한 교류전원 분배 실패로 인해 교류 전원을 사용하는 일부 항공전자장비가 전원을 상실하였고, 항공기 전원분배는 교류 전원분배장치를 한쪽만 사용하는 비상 전원분배 모드로 진입하였다.

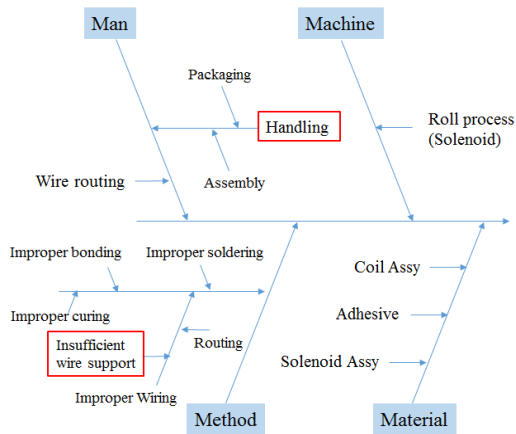
Fig. 11. The Result of Fishbone Diagram

Contactora의 Housing과 간섭이 일어난 배선은 예 대한 설계개선 방안을 도출하기 위해 Fishbone Diagram 방식을 통해 제작 과정에서 개선이 필요한 항목을 검토하였다. 그 결과 Fig. 11과 같이 4M의 분야 중 Man과 Method 분야에서 각각 1가지의 문제점을 식별 하였다.

또한 Man 분야 검토 결과, 배선이 Housing을 지나는 Hole 지점에는 Sealant가 반영되어 있으나, 작업성 미흡으로 인해 Hole의 가장자리에 배선이 위치하면서 Housing과 배선 간 간섭에 의한 배선 손상이 발생하였 다.

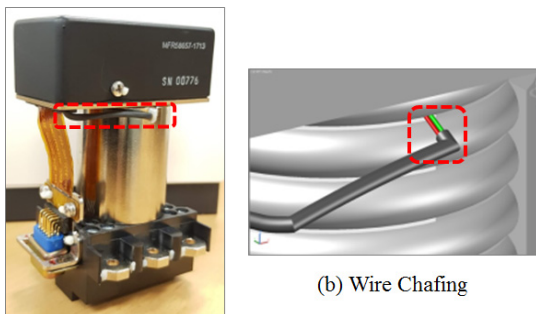
(a) Coil Lead Wire
Fig. 12. Wire Chafing inside Contactor

Method 분야 검토 결과, 해당 배선은 Fig. 12의 (a)와 같이 Contactora의 Solenoid 외부로 돌출되어 있으 며, Fig. 12의 (b)와 같이 배선의 피복이 적용되지 않은 지점에서 Housing과 간섭이 발생할 가능성이 존재하는 것으로 검토되었다. 해당 배선은 외부로 돌출되어서 고정 되어 있지 않기 때문에 항공기 진동에 의해 지속적인 움 직임을 받게 되지만 설계상으로 배선을 지지해주는 것은 없다.
