## 경주 불국사 삼층석탑(석가탑)의 손상도 평가

국립문화재연구소 안전방재연구실

### Assessment of Damage for the Three-Storied Stone Pagoda of Bulguksa Temple in Gyeongju

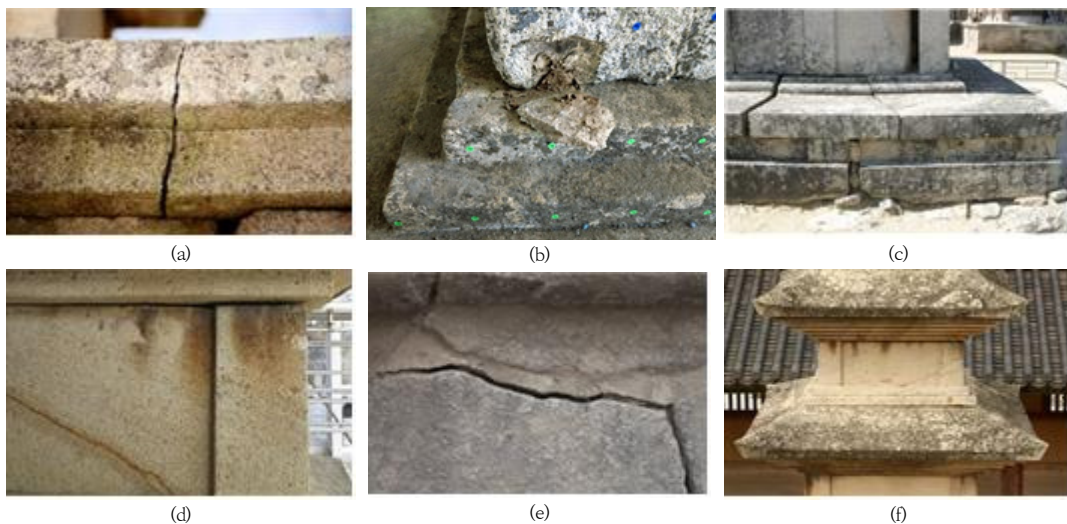
Fig. 2. Physical, Chemical, Biological Damage of Three-Storeyed Stone Pagoda of Bulguksa Temple in Gyeongju (a) Crack (b) Separation (c) Gap (d) Discoloration (e) Conservation Treatment Material (f) Biological pollutant

집중현상은 Fig. 2a에서 보는바와 같이 북동측 상층기단 갑석 부재 파손과 구조적 문제를 발생시킬 수 있다. 일부 하층기단 갑석은 절단된 상태이거나 부재 간 수직으로 맞댄 면보다 수평으로 맞댄 면에서 이격 범위가 넓은편이다(Fig. 2c). 이와 함께 기단부와 탑신부 모서리 주변 부에서는 깨짐, 탈락 등 물리적 손상이 나타났다(Fig. 2b).

부재 표면 오염물은 황색, 갈색, 흑색, 백색으로 대변된다. 이 오염물 표면에는 유기물이 착생하고 있으며, 암석 물성에 따른 산화 광물 등은 문화재의 미적 가치를 저하시키고 있다. 황색 변색은 토양과 바람으로 이동된 외부 기원 토양이 고착된 것으로 판단되며, 주로 탑신부에서 관찰된다(Fig. 2d). 철 산화물 생성부 EDS분석 결과, 칼슘(Ca), 황(S), (Fe)과 산소(O) 성분의 화학 성분이 검출되었다(Fig. 3). XRD결과, Goethite( $\alpha$ -FeOOH), 석영(Quartz), 자철석(Magnetite), 황산칼슘(CaSO<sub>4</sub>)이 함유되어 있었다(Fig. 4). 이 결과를 통해 고임편이 비 또는 공기 중 수분과 화학 반응을 일으키는 과정에서 갈색 변색이 생성된 것으로 추정할 수 있다.

지대석 모서리부를 중심으로 고착화된 형태의 흑색 변색은 망간(Mn) 산화물이 부재는 재질 특성과 외부 환경과 반응하여 부재 표면에 침착 되면서 변색을 유발한 것으로 사료 된다. 또한, 시멘트모르타르 보수재료는 반죽 후 경화 과정에서 반응 생성물이 부재 표면에 침착되어 백색 변색이 나타났다(Fig. 2e).

특히 기단부의 생물 분포가 심각한 이유는 부재 주변의 높은 수분 함량과 습도가 생물 성장에 적합한 환경을 제공하기 때문인 것으로 사료된다. 옥개석 낙수면에 떨어진 빗물은 전각과 옥개석 지붕면을 거쳐 탑신으로 흐르며 흑색의 생물 서식 양상을 보이고 있다(Fig. 2f). 반면에 옥개석 낙수면 하단부는 하부 방향으로 향하고 그늘진 부분이지만 빗물이 침투하지 않아서 생물 서식이 적은 편이다.

높은 수치의 손상 점유율을 보이는 생물종은 세척보존 처리를 통해 최대한 제거할 수 있지만 질소, 인 등을 포함하는 화학 약품 사용을 지양하여 이차적 손상을 예방해야 한다. 과도한 세척은 묵서와 같은 역사적 흔적을 제거할 수 있으므로 처리 시에 이질감을 최소화하는 정도의 기준을 설정하여 보존처리를 해야 한다. 또한 구조적 문제 또는 유실 가능성을 내포하는 부재는 접합 보존처리가 필요하다. 단순 접합 또는 구조 보강 접합은 부재 손상 상태에 따라 선택적으로 적용하여 처리해야하며, 구조보강재를 사용해야하는 경우에는 보강재의 재질, 삽입 위치 및 길이에 대한 조사와 연구가 필요하다.

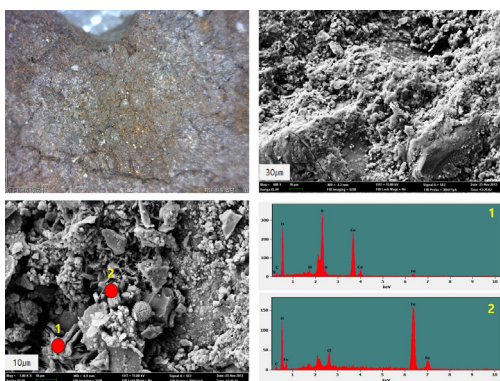
Fig. 3. Microscope(upper left) and SEM(upper right) Sample Image, Location(lower left) and Results(lower right) of SEM-EDS Analysis on the East side of second Story of Pagoda

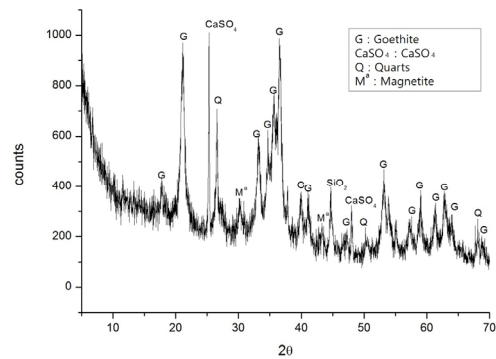
Fig. 4. Analytical Results of X-ray Diffraction Pattern(XRD) for Contaminants of East side of second Story of Pagoda

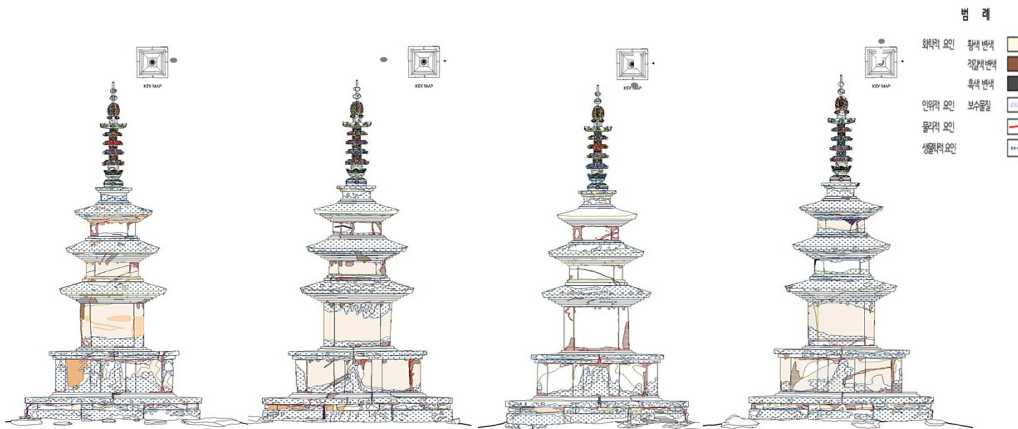
방향별 손상 점유율은 동측면 72.6 %, 서측면 95.0 %, 남측면 49.0 %, 북측면 69.3 %으로 서측면 손상도가 가장 높고 남측면은 낮은 점유율이 확인된다(Table 1, Fig. 5). 이는 서측면의 경우 상대적으로 부족한 일조량과 반복적인 암석 팽창과 수축, 결빙 작용 등의 영향으로 인해 손상도가 높은 것으로 사료된다.

Fig. 5. Map of Damage in Each Direction for the Stone Pagoda
