군용항공기 열교환기 윤활유 유입포트 균열개선 연구

박성재^{1*}, 최재호¹, 최길규², 이동기²
¹국방기술품질원, ²한국항공우주산업

The quality improvement study on the crack of heat exchanger lubricating oil port in military aircraft

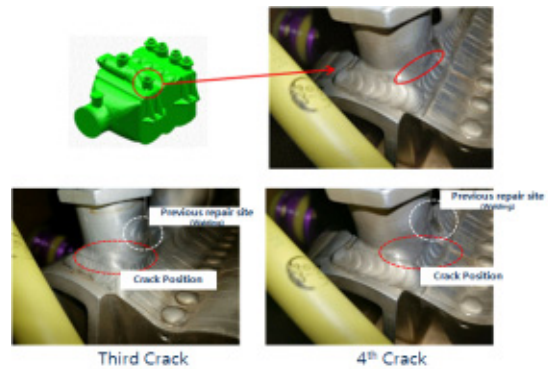
Fig. 1. Crack position of Heat exchanger

수리 후 항공기에 재장착 되었으나, 운용 중 동일한 균열이 발생되었다. 열교환기의 형상과 균열 발생부위의 위치는 Fig. 1과 같다.

본 결함은 열교환기 AMAD 오일 포트 균열 현상으로, 균열 현상에 대한 원인분석을 위해 열교환기 균열 부위에 대한 육안검사를 수행하였다. 육안검사 결과, 결함 발생 열교환기는 수리 후 재 입고되었으나 동일결함이 지속적으로 발생되었다. 오일 포트 수리는 균열 발생 시 균열 부위를 용융하여 용접하는 방식으로 수리되었으며, 반복된 수리로 균열 주변부가 취약하게 된 것으로 추정되었다. 열교환기의 주요 균열부위 및 동일한 균열 형상은 Fig. 1과 같다.

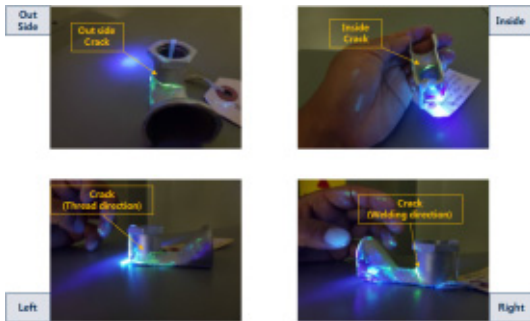
Fig. 2. FPI results of Crack position

육안검사 실시 후 균열부위 형상을 보다 명확하게 식별하기 위해 비파괴 검사 중 하나인 형광 침투 검사를 수행하였으며, 검사 결과 Fig. 2와 같이 내·외측 모든 부위에서 균열이 발생된 것을 확인할 수 있었다. 또한 균열 성장이 나사선 방향으로 진행되었으며, 용접되어 수리된 부위에서도 균열이 지속적으로 성장되는 것을 확인할 수 있었다[2].

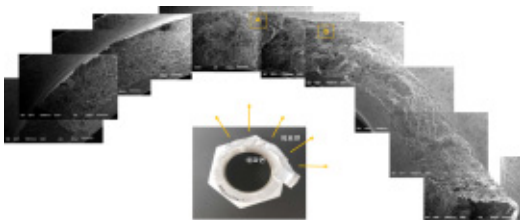
Fig. 3. Micro analysis results(x30)

균열 부위에 대한 정확한 분석을 위해 현미경을 통해 열교환기 포트 파단면을 확인하였으며, 거시 분석 결과 외표면에서 초기 균열이 발생된 것을 확인하였다. Fig. 3의 A 영역을 확대해 보면 Fig. 4와 같으며, Zone A에서 Fatigue Striation을 통해 균열 진전 방향이 외표면에서 내표면으로 진행되는 것을 확인 할 수 있었다. 또한 Zone B에서도 Zone A와 같이 동일하게 진행되는 것을 확인 할 수 있었다. 이를 통해 외부 응력에 의해 균열이 발생된 것으로 추정하였다.

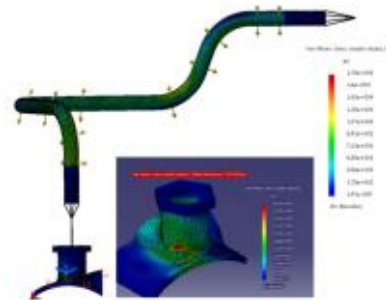
Fig. 5. Interpretation results of Deflection

열교환기에 외부 응력을 받을 수 있는 요소는 유입포트에 배관 장착 시 발생하는 토크 값으로 추정되었으며, 윤활유 유입포트에 배관 장착 시 열교환기에 주는 영향을 분석하기 위해 전산구조해석을 수행하였다. 열교환기 AMAD 윤활유 유입포트에 장착되는 배관의 토크 값은 570~630 in-lbs[3] 이며, 해석 시 600 in-lbs를 적용하였다. 전산구조해석 결과 Fig. 5와 같이 약 600 in-lbs 적용 시 윤활유 유입포트 아래 부위에 전단피로가 누적되는 것을 확인 할 수 있었다. 또한 전단피로가 누적되는 부위는 형광 침투 검사 시 확인된 균열 부위와 동일하였다. 이와 같은 현상은 배관을 장착시키기 위한 토크값 적용 시 열교환기에 과도한 토크가 전달되어 발생된 것으로, 비파괴 검사와 전산구조해석을 통해 확인할 수 있었다. 열교환기에 장착되는 배관은 티타늄 재료의 배관으로 570 in-lbs 이하로는 장착이 불가능하다. 또한 열교환기의 AMAD 포트에 적용되는 최대 토크 값을 해석한 결과 최대 240 in-lbs 로 확인되었다. 따라서 열교환기 윤활유 포트 균열에 대한 주원인은 티타늄 재료의 배관 사용으로 과도한 토크 적용과 이로 인한 전단피로 누적으로 균열이 가속화 되어 발생 된 것이다.

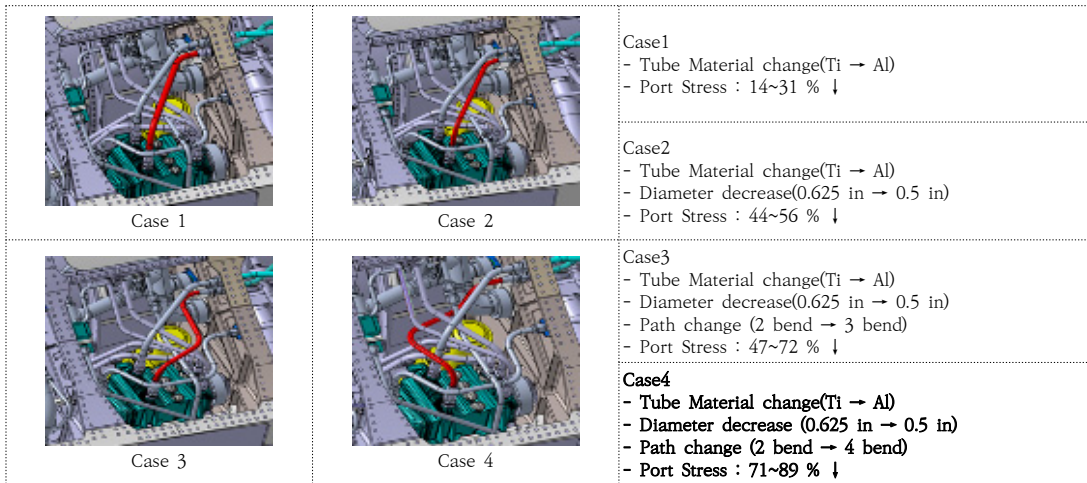
Fig. 6. Four Cases by oil tube paths

의 재질 및 형상 별 응력 분포 해석을 수행하였으며, 배관의 재질, 직경, 굽힘 수에 따른 배관 및 포트에 발생한 응력을 분석하였다. 분석 결과는 Fig. 6과 같으며, 경우에 따른 응력 감소 값은 Table 4와 같다.

우선 배관 장착 토크 값 감소를 위해 배관을 티타늄 재질에서 알루미늄 재질로 변경하였으며, 알루미늄 배관의 스웨이징 작업성 문제로 피팅 재질도 함께 변경하였다. 열교환기 AMAD 포트에서 견디는 최대 토크 값은 240 in-lbs로 배관 체결 토크 값을 240 in-lbs 이하로 하기 위해 배관의 직경을 감소시켰다. 기존 배관의 직경은 0.625 inch이며, 재질은 티타늄 재질로 요구되는 토크 값은 최대 750 in-lbs 값으로 열교환기 오일 포트가 버틸 수 있는 240 in-lbs를 초과한다. 따라서 알루미늄 재질의 배관을 적용하여 직경 0.50 inch로 할 경우 최대 값 240 in-lbs를 초과하지 않으므로 티타늄 재질을 알루미늄으로 변경하고, 최종 직경 값을 0.50 inch로 변경하는 개선안을 도출하였다. 또한 열교환기 원인분석을 통해 도출된 장착 시 비 정렬되는 현상과 맥동에 대한 피로 누적 값을 줄이기 위해 배관의 4가지 경로 방안을 검토하였다. 열교환기 AMAD 오일 포트 균열과 관련하여 배관
