물분사 추진기 임펠러 부식에 대한 원인분석

이형신*, 정운화
국방기술품질원

The Cause Analysis of Pitting Corrosion on the Waterjet Impeller

Hyeong-Sin Lee*, Un-Hwa Jung
Defence Agency for Technology and Quality(DTaQ)

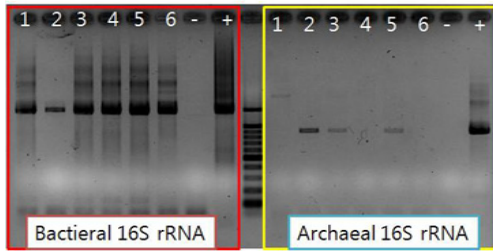
미생물의 존재 흔적만 남아있을 것이라 예상한 바와 같이 지노믹 DNA가 전기영동 상에서 보이지 않았다. 그러나 미량의 DNA 시료를 이용하여 PCR을 통한 유전자 증폭이 가능하므로 16S rRNA 유전자를 각각 증폭하였다. 그 결과 모든 샘플에서 Fig. 7과 같이 원하는 크기의 밴드가 나타났다.

Fig. 7. 16S rRNA gene
1,2 : Middle impeller, 3,4,5 : Right impeller,
6 : Around of right impeller, + : Soil DNA extract

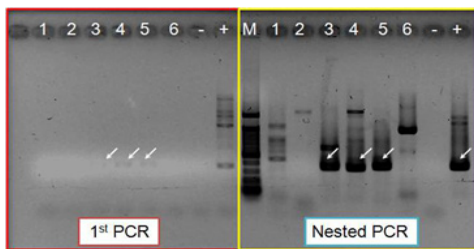
첫 번째(1st) PCR을 통해서 16S rRNA 유전자와는 달리 3, 4, 5번 샘플에서만 *dsrAB* 유전자가 증폭되었다. 그러나 증폭된 양은 매우 적어 Nested PCR법을 이용하여 증폭한 결과 첫 번째 PCR을 통해 증폭을 확인한 3, 4, 5번 샘플에서 시킨싱에 충분한 PCR 산물을 얻었다.

Fig. 8. Result of *dsrAB* to PCR
1,2 : Middle impeller, 3,4,5 : Right impeller,
6 : Around of right impeller, + : Soil DNA extract
