# 군용 궤도차량 디젤엔진의 커넥팅 로드 볼트 파손 검토를 통한 고장원인분석

# Failure Analysis by Fracture Study of Connecting Rod Bolts in Diesel Engine for Military Tracked Vehicles

Dae San Oh\*, Ji Hoon Kim, Suk Ho Seo Defense Agency for Technology and Quality

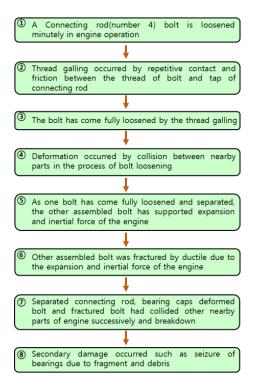
Fig. 19. Schematic flow of engine failure mechanism

지금까지 분석한 결과를 바탕으로 주행 중 발생한 군 용 궤도차량 엔진의 파손 메커니즘을 Fig. 19에 나타내 어 제시하였다. 엔진 파손 과정을 다음과 같이 추정할 수 있다. ①먼저 엔진 작동간 4번 커넥팅 로드에 조립된 1개 의 볼트에서 미세 풀림이 발생하였다. ②미세 풀림에 의 하여 볼트의 수나사와 커넥팅 로드의 암나사 간에 반복 적인 접촉과 마찰에 의한 ③마모로 풀림은 지속되었다. ④볼트가 풀리는 과정에서 주변 부품과의 충돌로 휨 같 은 변형이 발생되었고 ⑤1개의 볼트가 완전히 풀려서 분 리됨에 따라 조립되어 있던 다른 1개의 볼트가 엔진의 팽창력과 관성력을 지탱하게 된다. ⑥결국 다른 1개의 볼 트는 엔진의 팽창력과 관성력을 견디지 못하고 연성파괴 로 파손되었다. ⑦풀림과 파손으로 이탈된 2개의 볼트 뿐 만 아니라 분리된 커넥팅 로드와 베어링 캡은 내부의 주 변 부품과 충돌하여 연쇄적인 파손을 발생시켰고, ⑧파손 된 파편 및 이물질에 의한 베어링 소착 등의 심각한 2차 손상을 발생시켰다. 결론적으로 엔진의 주요 고장원인은 최초 4번 커넥팅 로드 볼트의 풀림에 의하여 시작이 되 었다고 판단할 수 있다.
