초음속 항공기 항법등의 이상점등 개선에 관한 연구

박상훈, 최재호*, 이진원, 권나은
국방기술품질원

A Study on the Improvement of Abnormal Lighting of Supersonic Aircraft Navigation Light

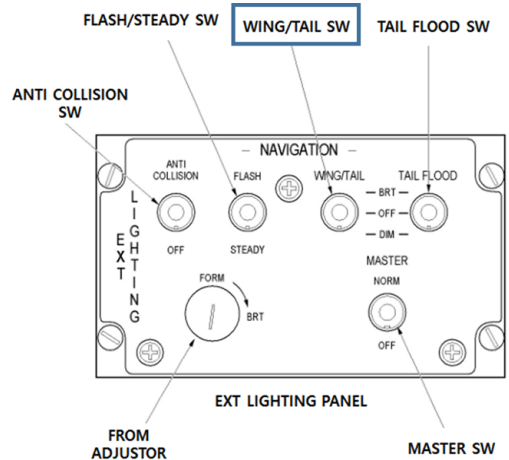
Fig. 3. EXT Lighting Panel

초음속 항공기의 항법등은 Fig. 3의 EXT Lighting Panel의 Wing/Tail 스위치에 의해 BRT, DIM 2가지 모드로 제어된다. BRT 모드는 항법등의 최대 밝기를 출력하는 상태이며, DIM 모드는 PWM(Pulse With Modulation) 제어를 통해 듀티(Duty)비를 조절하여 감광하는 특성을 가진다.

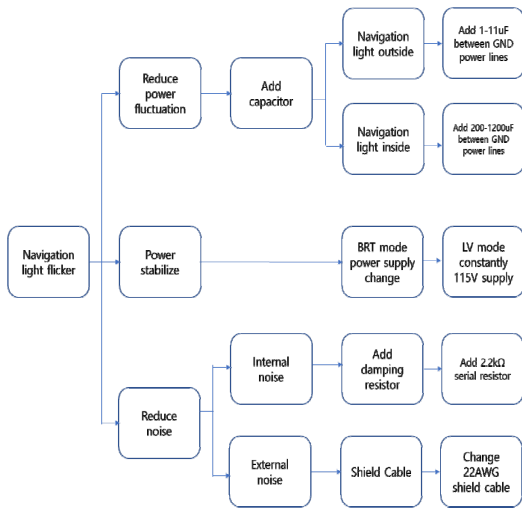
Fig. 4. Fault tree analysis for navigation light flicker

항법등 깜박거림 현상에 대한 원인분석을 위해 Fig. 4와 같이 결함 트리 분석법을 이용하여 2단계로 구조화하였다. 1단계에서 도출된 원인요소는 ①전원 변동 저감, ②전원 공급 안정화, ③노이즈 감소 총 3가지이며, 2단계에서 도출된 원인요소에 대한 개선안은 ①외부 커패시터 추가, ②내부 커패시터 추가, ③BRT 모드 전원 공급 변경, ④댐핑(Damping) 저항 추가, ⑤섀드 케이블 적용으로 총 5가지가 도출되었다.

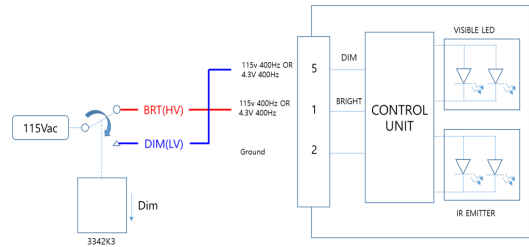
Fig. 5. Power supply system for navigation light

결함 발생 항법등은 Fig. 5의 Control Unit에 의해 LV(Low Voltage, 이하 LV), HV(High Voltage, 이하 HV)단의 전압을 감지하며, 입력 조건에 따라 DIM, BRT 모드를 Table 1과 같이 출력한다. 따라서 항법등 내부 Control Unit의 LV, HV 전원 공급이 불안정 할 경우 DIM, BRT 모드를 이상 인식하여 순간적으로 깜박임 현상이 발생하는 것으로 분석되었다. 개선 방안으로 BRT 모드 동작시 HV, LV단 모두 115Vac로 공급하여 전원을 안정화 하는 방안을 도출하였으며, 이를 통해 깜박거림 현상을 개선 할 수 있을 것으로 추정하였다.

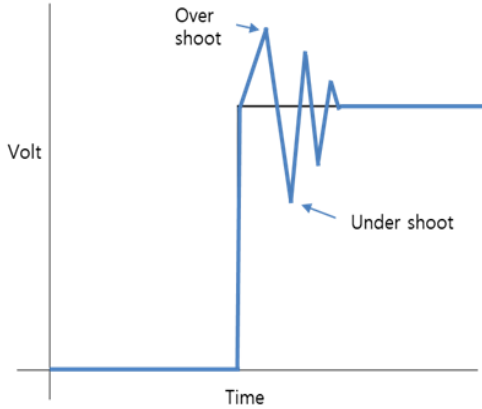
Fig. 6. Over/under shoot waveform

마지막으로 노이즈 감소를 통한 개선방안을 도출하였으며, 내부 노이즈와 외부 노이즈로 구분하여 분석하였다. 우선 내부 노이즈에 의한 이상 점등을 원인으로 식별하였다. 내부 전원 노이즈는 전송 선로와 부하의 임피던스가 동일하지 않을 때 발생하며, 이로 인해 Fig. 6와 같은 Over/under shoot의 전원 불안정이 발생한다.

Over Shoot는 정상상태 이상의 전압, Under Shoot는 정상상태 이하의 전압이 순간적으로 공급되는 상태를 말한다[5].

결함 항법등의 경우 전송 선로에 댐핑 저항을 직렬로 연결하여 Over/under shoot를 감소시키는 방안을 도출하였고, 내부 노이즈 감소를 통해 깜박거림 현상을 개선 할 수 있을 것으로 추정하였다[6].

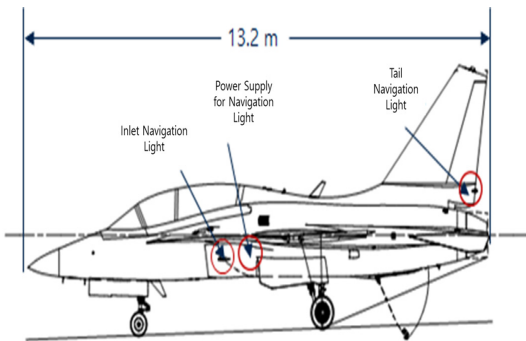
Fig. 7. Inlet/tail navigation light arrangement

두 번째, 외부 노이즈에 의한 이상 점등을 원인으로 식별하였다. 초음속 항공기는 LRU(Line Replaceable Unit) 즉, 구성품들의 집합체이며 이를 관통하는 전송 선로는 노이즈에 취약한 구조를 가진다. 결함 항법등의 경우 Fig. 7과 같이 미익 항법등과 전원 공급단의 거리가 멀어 노이즈에 취약한 것으로 확인되었다. 이를 개선하기 위해서 선로 주변을 차폐하여 외부 노이즈를 차단하는 실드 케이블 적용이 필요하며, 이를 통해 깜박거림을 개선 할 수 있을 것이라 추정하였다[7,8].

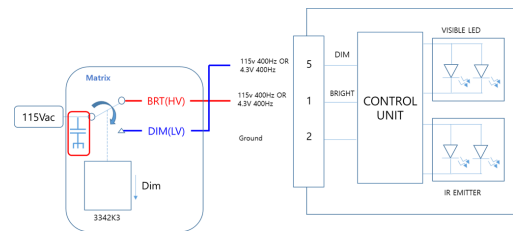
Fig. 8. Add external capacitor for navigation light

Fig. 8과 같이 항법등 전원 입력단(Matrix)과 GND 사이에 병렬로 커패시터를 추가하여 깜박임 현상을 개선하고자 하였다. 시험은 Table 2와 같이 커패시터 용량 1uF, 4.5uF, 9uF, 11uF로 증가하며 진행하였고, 시험결과 1uF, 4.5uF, 9uF에서는 개선사항을 확인할 수 없었다. 11uF 커패시터 추가시 부분적인 개선을 확인 하였으나, 항공기별 적용효과가 상이하여 개선안으로는 적절하지 않은 것으로 확인되었다.

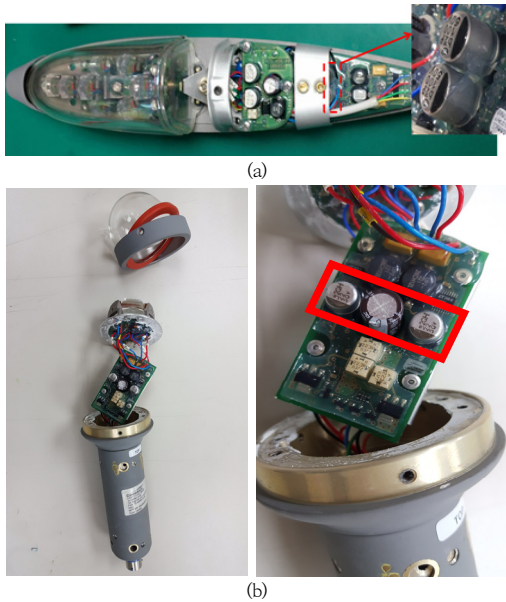
Fig. 9. Inside of navigation light
(a) Inlet navigation light, (b) Tail navigation light

항법등 외부 입력단에 커패시터를 추가하였지만 근본 원인을 해결 할 수 없었다. 이에 따라 항법등의 내부 회로판(Printed Circuit Board)에 커패시터를 추가하여 개선 여부를 확인하였다. 기존 회로판의 커패시터는 Fig. 9과 같이 200uF의 커패시터가 장착되었다. 커패시터 증가에 따른 효과를 확인하기 위해 200uF의 커패시터를 1200uF까지 점진적으로 증가시키며 항법등 개선을 확

인하였고, 시험 결과 1200uF의 커패시터 장착시 개선 효과를 확인하였다. 하지만, 흡입구, 미익 항법등 내부 장착 공간이 협소하여 실제 적용이 불가하여 본 개선사항 또한 적절하지 않은 것으로 판단되었다.

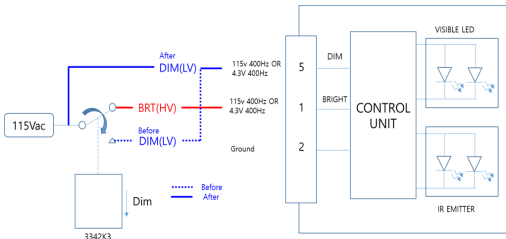
Fig. 10. BRT mode power supply change

항법등 내, 외부 입력단에 커패시터를 추가하였지만 근본원인을 해결 할 수 없었다. 이에 따라 BRT 모드의 전원 공급 조건을 변경하였다. 기존 BRT 모드는 Fig. 10의 스위치에 의해 HV단으로 115Vac, LV단 Open 상태로 전원을 공급받았으나, 초기 전원이 불안정하였다. 이를 개선하기 위해 LV단을 Fig. 10의 파란색 실선과 같이 변경하여 상시 115Vac로 공급하였다. 이를 통해 BRT 모드 동작시 HV, LV단을 동시에 115Vac로 인가하여 전원을 안정시켰고, 검증 결과 깜박임 개선을 확인하였다.

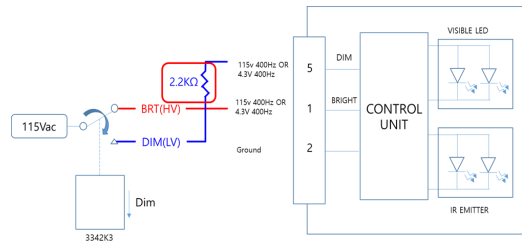
Fig. 11. Add damping resistor for navigation light

앞선 BRT 모드의 전원 공급 변경으로 항법등 깜박임 개선을 확인하였다. 추가적으로 전원 입력단 댐핑 저항 추가를 통한 깜박임 현상 개선을 확인하고자 하였다. 평가는 Fig. 11과 같이 LV단의 전송선로에 직렬로 저항을 추가하여 진행하였다. PWM으로 동작하는 DIM 모드 상승, 하강 파형에 영향을 주지 않는 최대값인 2.2kΩ을 선정하여 평가하였으나, 개선 사항을 확인하지 못해 개선안으로 부적합한 것으로 확인되었다.

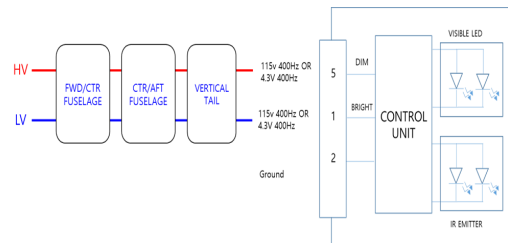
Fig. 12. Power supply system for tail navigation light

댐핑 저항 추가로 문제를 개선하려하였으나 효과를 확인할 수 없었다. 이에 따라 미익 항법등의 전원 공급 라인에 실드 케이블을 적용하였다. 기존의 전원 케이블은 22AWG의 일반 케이블을 사용하였고 외부 노이즈에 취약한 구조를 가지고 있었다. 이를 개선하기 위해 Fig. 12의 FWD/CTD FUSELAGE, CTR/ATF FUSELAGE, 미익 항법등 사이의 HV, LV 케이블을 20AWG의 실드 케이블로 적용하여 평가하였고, 시험 결과 외부 노이즈 차폐를 통한 깜박임 개선을 확인하였다.

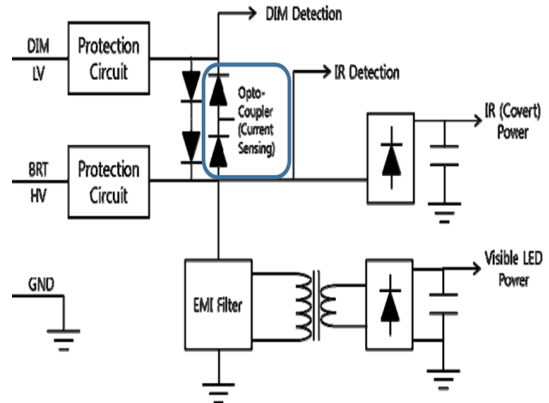
Fig. 13. Opto-coupler circuit diagram

설계 타당성 검증을 위해 Control Unit의 설계 검증을 실시하였다. Control Unit은 내부 Opto-coupler를 통해 전류를 검출하여 DIM, BRT 모드를 출력하는 회로이며, 구성은 Fig. 13과 같다. 전류가 검지 될 때 DIM 모드, 검지되지 않을 때 BRT 모드를 출력한다. 최종 개선안으로 선정된 BRT 모드의 경우 HV 115Vac, LV 115Vac로 공급되므로 양단의 전압이 동일하여 전류가 발생하지 않는다. 따라서 전원 공급 변경 후에도 기존과 동일한 Opto-coupler 회로로 동작이 가능하므로 설계적으로 타당한 것으로 확인되었다.
