# 시뮬레이션을 이용한 차량의 중앙선 침범 사고 해석

한창평  
상지대학교 스마트자동차공학과

## Analysis of vehicle central line invasion accidents using simulation

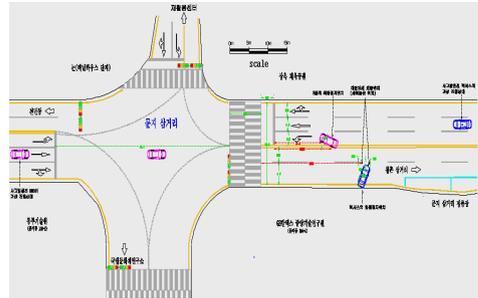
Fig. 1에서 보는 바와 같이 교차로에 접하여 양 차량의 진행 방향에서 좌회전 차로가 구획되어 있다. 도로상황 및 차량의 최종 정지 위치는 Fig. 1과 같다.

Fig. 1. Road structure and final stop location of accident site

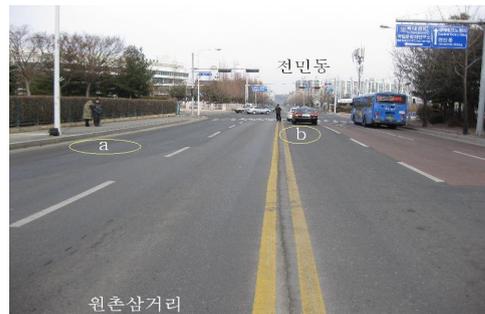
Fig. 2와 Fig. 3에서 보는 바와 같이 렉서스 진행 방향 좌회전 차로의 폭은 약 2.9 m, 1차로와 2차로의 폭은 약 3.0 m, 길 어깨의 폭은 약 0.7 m이다. SM5 진행 방향의 1차로의 폭은 약 3.0 m, 2차로의 폭은 약 4.6 m, 길 어깨의 폭은 약 0.7 m이고, 사고 당시 노면은 건조하였다. 도로의 중앙에는 2중 황색 실선의 중앙선이 설치되어 있

Fig. 2. Road Structure of Accident Site

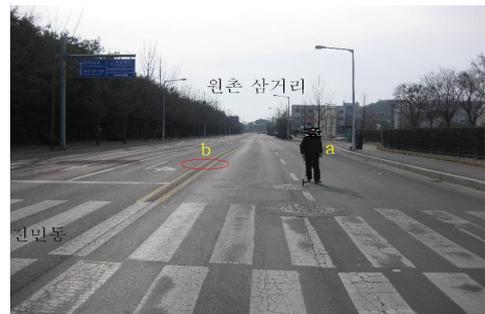
Fig. 3. Roadline Viewed from the Direction of SM5

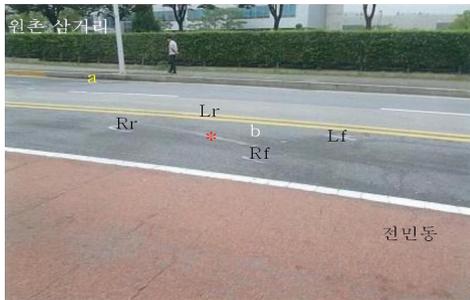
Fig. 4와 Fig. 5에서 보는 바와 같이 사고현장의 도로 상황 등을 정밀조사 하였으나 충돌지점을 예상할 수 있

는 충돌 스크립(Collision Scrub), 노면 금속 흔적, 급제동 타이어 흔적(Skid Marks) 등은 마킹되어 있지 않고 기타 특별한 물리적인 흔적을 발견할 수 없었다. 표시되지 않은 흔적은 사고 당시 촬영 영상물에서 렉서스 진행 방향 좌회전 차로에 현출된 금속 흔적이 관찰되며, 동 금속 흔적의 끝점 방향성은 중앙선을 향해 휘어져 렉서스의 최종 정지 위치를 향한다. 양 차량이 최대로 맞물렸다가 분리되는 과정에서 회전되며 뒤쪽으로 밀려나는 렉서스의 손상된 하체 부위가 노면에 맞닿아 생성된 흔적이다.

Fig. 4. Final location of vehicle

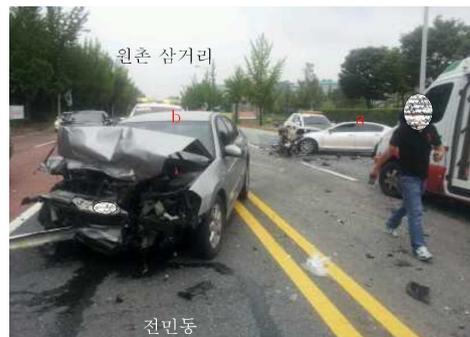
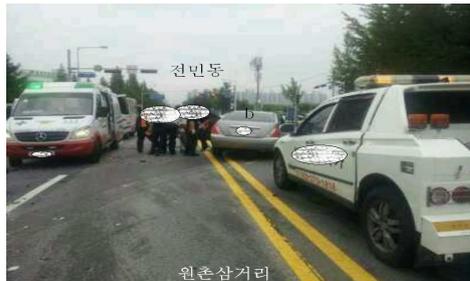
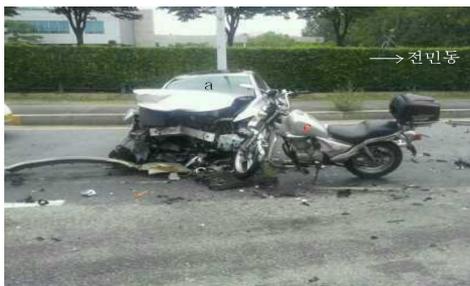
Fig. 6. The final stop position of the vehicle

Fig. 7. The final stop position of the vehicle

Fig. 8. Lexus Final Stop Posture

Fig. 6 ~ Fig. 8에서 보는 바와 같이 파편은 중앙선을 기준으로 양방향 차로에 폭넓게 비산되어 있고, SM5의 진행 방향 차로 쪽에 더 많은 파편물이 렉서스 최종 정지 위치까지 폭넓게 비산되었다.

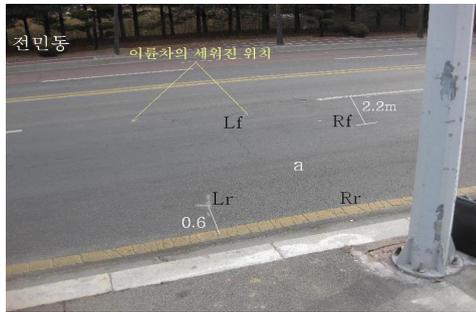
Fig. 9. The final stop location of Lexus

렉서스는 횡단보도 전단부에서 약 26 m 떨어진 가로등 앞에 즉 SM5의 진행방향 2차로에 후미부위가 반시계 방향으로 약 64.27° 정도 회전된 채 뒤로 밀려나 전면이 약 5시 방향의 우대각선 방향으로 최종 정지하였다.

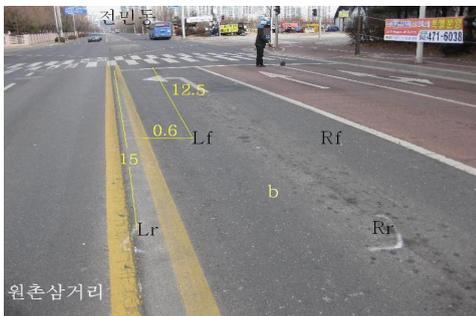
Fig. 9와 Fig. 10에서 보는 바와 같이 SM5는 렉서스의 진행 방향 정지선으로 부터 중앙선을 따라 약 12.5 m 지점의 중앙선 내측 약 0.6 m 지점의 좌회전 차로에 좌전륜이 위치하고, 좌후륜은 약 15 m 지점에 중앙선을 밟고, 약 156.37° 정도 회전된 채 전면이 7시 방향을 향해 약간 틀어진 우대각선 방향을 바라보는 자세로 최종 정지하였다.

Fig. 10. Final stop location of SM5

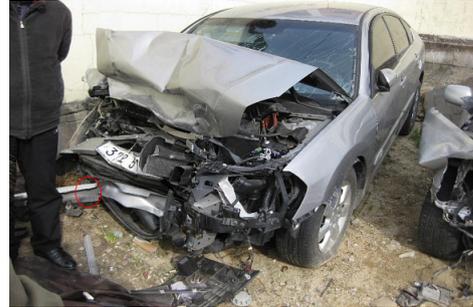
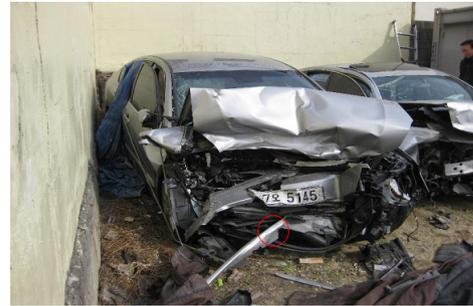
Fig. 11. Front damaged part of SM5

Fig. 12. Damaged parts of SM5

Fig. 11과 Fig. 12에서 보는 바와 같이 SM5는 전륜이 우측으로 약간 변형된 자세로 직접충돌에 의한 손상흔적이 전면부위에 집중되었다. 전면부 전체가 심하게 함몰되었다. 앞 범퍼 및 후드가 손상되고, 손상된 앞 범퍼의 틈새에 렉서스의 앞 범퍼패널 조각 일부가 삽입되어 있다. 앞 범퍼 우측 모서리에 렉서스의 번호판이 각인되었고, 우측 앞 휠더패널과 우전륜은 휠 하우스와 밀착되고 타이어의 외측부가 파손되었다.

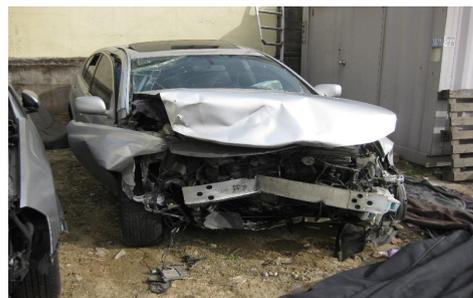
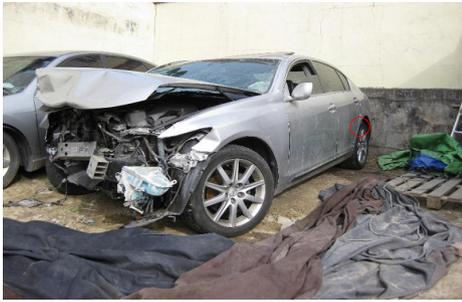
Fig. 13. Damage to Lexus

Fig. 14. The left side of Lexus

렉서스는 Fig. 13과 Fig. 14에서 보는 바와 같이전면 부에 충돌손상이 집중되었다. 앞 범퍼 레일의 우측부위와 후드가 손상되고, 전면의 손상부위는 후방으로 밀림. 전 조등, 라디에이터 그릴은 차체에서 이탈되고 좌측 앞 휠 더패널의 전단부는 뒤로 밀렸다. 좌측 뒷 도어패널과 휠 하우스 부위에 이륜차와 접촉으로 인해 경미한 쓸린 흔적이 있고, 우측 앞 휠더패널은 심하게 파손되고, 손상된 우전륜은 후방으로 밀려 휠 하우스와 밀착되었다.

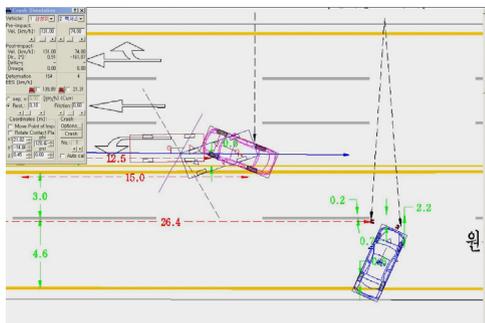
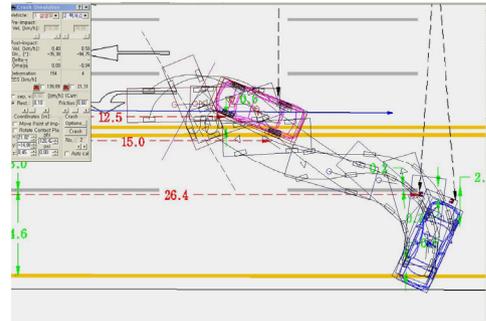
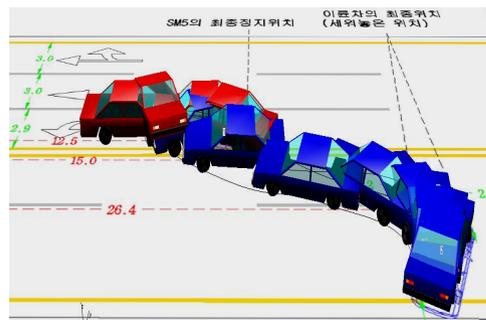
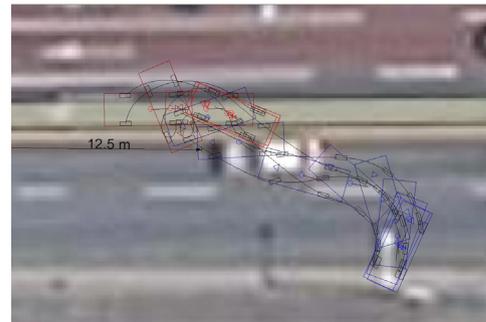
Fig. 16에서 보는 바와 같이 SM5와 렉서스의 손상부위, 도로구조, 최종정지위치 등을 고려할 때 SM5는 거의 정자세로 진행하는 자세이고, 렉서스는 충돌 직전, 좌측으로 핸들을 조향하는 자세에서 양 차량의 우전면 부위가 최초접촉 되면서 렉서스의 진행방향의 좌회전 차로에서 양 차량이 최대 충돌 결합자세로 해석된다.

SM5와 렉서스의 손상 부위, 도로 구조, 최종 정지 위치 등을 고려할 때 Fig. 15 ~ Fig. 18에서 보는 바와 같이 SM5는 거의 정자세로 진행하는 자세이고, 렉서스는 충돌 직전에 충돌을 피하고자 좌측으로 핸들을 조작한 자세에서 양 차량의 전면부가 최초 접촉하면서 렉서스 진행 방향 좌회전 차로에서 양 차량이 최대로 맞물려지는 충돌 자세를 보이다가 분리되는 과정에서 SM5와 렉

서스는 후미부가 시계방향과 반시계방향으로 각 회전되면서 최종 정지 위치까지 더 진행하여 완전 분리되었고 SM5는 렉서스 진행 방향에 설치된 정지선으로부터 중앙선을 따라 약 12.5m 지점의 중앙선 내측 약 0.6m 지점의 좌회전 차로에 좌전륜이 위치하고, 좌후륜은 약 15m 지점에 중앙선을 밟고, 약 156.37° 회전된 채 전면이 약 7시 방향을 향해 약간 틀어진 우대각선 방향을 바라보는 자세로 최종 정지하였다. 렉서스는 횡단보도 전단부에서 약 26m 떨어진 가로등 앞에 위치하는데 충돌과정에서 앞부분이 좌측으로 밀려나며, 후미부위가 반시계방향으로 틀어져 밀려나 약 64.27° 회전된 채 SM5의 진행방향 2차로에 전면이 약 5시 방향의 우대각선 방향을 바라보는 자세로 최종 정지하였다.

Fig. 15 ~ Fig. 18에서 적색 표기 차량은 SM5, 청색 표기 차량은 렉서스로 구분하였다. SM5는 불상의 이유로 렉서스의 진행 방향의 좌회전 차로로 갑자기 진입하여 진행하는 것을 마주오던 렉서스가 자기 진행차로에서 좌측으로 피양하는 과정에서 충돌되어 SM5 후미가 시계 방향으로 회전하였고, 렉서스의 전면은 좌측으로 밀려나 시계반대방향으로 틀어져 뒤로 밀리면서 최종위치로 이동한다. 시뮬레이션의 오차는 약 1.4%이다.
