# 도림천에서 발생한 고립 및 실족사고의 원인분석을 통한 개선방안 도출에 관한 연구

이경수<sup>1</sup>, 전종형<sup>2</sup>, 김태훈<sup>1\*</sup>, 김현주<sup>1</sup>

## Cause Analysis and Improvement Suggestion for Flood Accident in Dorimcheon – Focused on the Tripping and Isolation Accidents

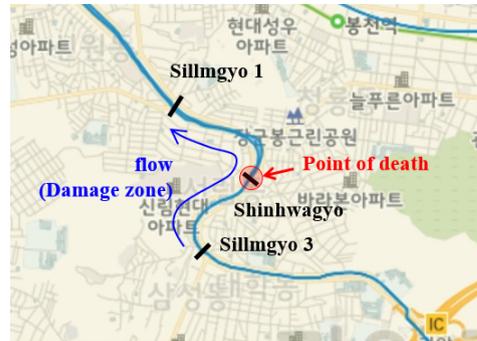
Fig. 7. Section of mortality accident

도립천의 하상경사는 0.0057(1/174)이다. 우리나라 총적하천의 하상경사를 분석한 연구[20]에 의하면 중소하천의 가장 많은 비중을 차지하고 있는 범위인 1/1000~1/500인 점을 고려하였을 때 하상경사가 급한 편인 것을 알 수 있다(Fig. 5). 하폭은 평균 47.2 m이며, 하류로 갈수록 38.1 m에서 78.8 m로 2.1배 넓어지는 것으로 나타났다(Fig. 6). 이때, 사망사고가 발생한 지점은 하류로부터 8.2 km지점에 위치한 신화교 인근으로 도립천에서 상류구간에 해당된다. 일반적으로 상류구간의 경우 하폭이 좁아 유속이 비교적 빠르며, 사망사고가 발생한 지점은 급만곡부 구간으로 우안에서 수층부가 형성되어 편수위가 발생하는 등 월류의 위험성이 높은 구간이다(Fig. 7). 따라서, 도립천 상류구간은 고립 및 실족 사고 발생 위험이 높은 구간이 상존하고 있다.

1) 도립천 유역은 65.8%가 시가화된 전형적인 도시하천이며, 하천 내 4개의 지하철역사와 26개의 교량이 설치되어 있기 때문에 치수적으로 불리한 구조이다. 도립천은 우리나라 중·소하천 중에서 하천경사가 급하기 때문에 유속이 비교적 빠른 구간이 있다. 사망사고가 발생한 구간은 하폭이 40 m로 좁으며, 급만곡부 구간으로 우안에서 수층부가 형성되면서 편수위가 발생하는 등 월류의 위험성이 높은 구간이다. 따라서, 고립 및 실족과 같은 수난사고의 발생 위험이 높다.

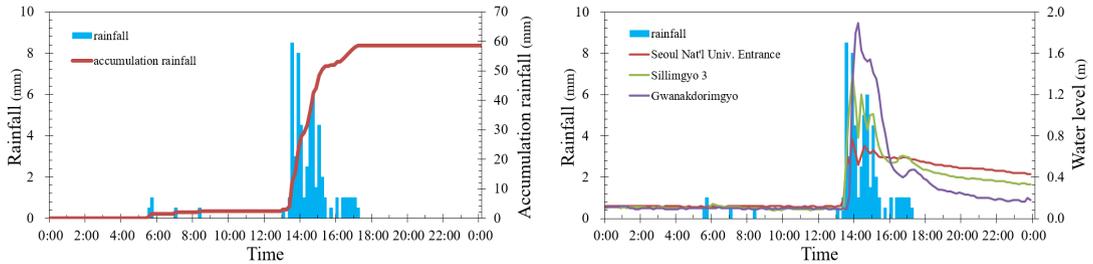
Fig. 8. Changes in water level by water level observation station according to rainfall (a) Rainfall (b) Water level

사고 당일 하천횡단면에서의 수위 변화 특성 분석을 위하여 기상청에서 제공하고 있는 지역별상세관측자료에서 관악 강우 관측소의 강우자료[22]와 사고 당일인 2019년 9월 5일의 관악구 소관 수위관측 지점(서울대입구, 신림3교, 관악도림교)별 수위자료[23]를 비교 분석하였다. 이때, 하천 횡단자료는 2015년도에 수립된 안양천 권역 하천기본계획보고서[18]에서 도립천의 개수후 단면을 이용하였다. 도립천 유역내 기상청에서 운영하고 있는 강우관측소는 기상청관측소와 관악관측소 2개소가 있지만, 기상청 관측소는 사고발생 지점보다 하류인 도립천 중류지역에 위치하고 있어서 상류지역에 위치한 관악관측소를 선정하였다. 사고발생 당일 일강우량은 58.5 mm이며, 일강우의 82%(48 mm)가 고립 및 실족사고 발생 시간대인 13:00~15:10에 집중되는 것으로 나타났다(Fig. 8(a)). 최대강우강도는 28 mm/hr, 빈도해석결과 2년 빈도의 강우량이 발생한 것으로 분석 되었다. 강우발생 전 관측소별 수위는 평균 0.11 m로 동일 하지만, 13:00~15:10 사이 강우가 집중(48 mm)되면서 수위가 급상승 하였다(Fig. 8(a)). 강우 발생시작(13:00) 이후 수위 변화는 하류로 갈수록 낮고 높으며 수위변화 폭이 큰 것을 알 수 있다(Fig. 8(b)). 각 지점별로 강우가 시작된 시점부터 서울대입구는 20분(0.12 m→0.19 m), 신림3교 30분(0.09 m→0.70 m), 도림교 50분(0.09 m→1.31 m)에 수위변화가 시작되는 것으로 나타났다(Fig. 8(b) and Table 2). 이때, 상류에서는 하상경사가 급하고 하

폭이 좁아 유속이 빠르기 때문에 수위변화 폭이 크지 않은 것을 알 수 있다. 따라서, 하류지점은 상류에 비해 둔치 침수까지 시간적 여유가 있으며, 강우예보에 따른 수위상승에 대한 즉각적인 대응이 중요하다는 것을 알 수 있다.

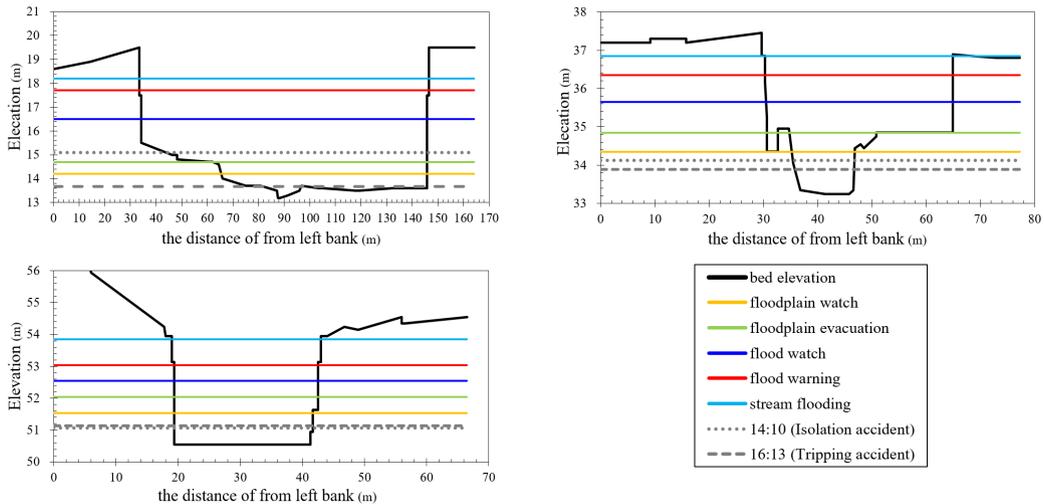
Fig. 9. Water level of automatic alarm issuance for each cross section (a) Gwanakdongimgyo branch (b) Sillimgyo 3 branch (c) Seoul Nat'l Univ. branch

수위관측소 지점별 자동경보 발령 기준수위의 적정성 및 타당성을 평가하기 위하여 자동경보 발령기준 수위를 분석하였다. 분석결과, 둔치경보의 경우 수위계가 설치된 지점에 따라 수위가 둔치를 초과하여, 산책로가 침수된 이후에 둔치경보가 발령될 가능성이 있는 것으로 나타났다. 둔치주의 발령은 신림3교의 경우 둔치턱 0.4 m 이하에서 발령되고, 관악도림교의 경우에는 둔치턱 0.5 m 이하에서 발령되는 것으로 분석되었다. 둔치대피 발령은 신

림3교와 관악도림교 모두 둔치턱까지 수위가 상승해서야 발령되는 것으로 나타났다(Fig. 9). 즉, 하천단면별 수위 기준을 과대평가 하고 있는 것이다. 이것은 둔치경보 발령 후 충분한 대피시간을 확보하고 있지 못한 기준인 것을 의미한다. 이때, 수위기준은 하천 횡단면에서의 최심 하상고와 자치구 자체 경보 발령기준을 더해서 계산하였고, 현장에 설치된 수위계의 0점 표고를 기준으로 계산 시 약간의 오차가 있을 수 있다.

실제로, 사고발생 당일인 9월 5일 사고가 발생한 실림3교에서는 13시40분에 둔치주의 경보를 발령하고, 25분 후인 14시15분경 고립사건이 발생하였다(Table 4 and Fig. 9(b)). 실족·사망사건은 둔치주위 기준수위보다 0.46m 낮은 수위에서 발생하였다. 이때, 수심은 0.64m로 추정된다. 수위관측 지점별 수위는 10분 단위로 기록되기 때문에 각각 14시10분, 16시10분으로 그림에 표시하였다(Fig. 9).

2) 수위관측 지점별 수위변화 특성을 분석한 결과, 강우발생시 하류지점은 상류에 비해 둔치 침수까지 시간적 여유가 있지만, 모든 수난사고는 홍수주의·경보 발령 전 단계인 둔치주의·대피 단계에서 발생하고 있기 때문에 강우예보에 따른 수위상승에 대한 즉각적인 대응이 중요하다. 특히, 둔치대피 발령은 신림3교와 관악도림교 모두 둔치턱까지 수위가 상승해서야 발령되는 것으로 나타났다. 수위 상승속도가 신림3교와 관악도림교에서 최대 2.62 cm/min임을 고려하였을 때 둔치경보 발령 후 충분한 대피시간을 확보하고 있지 못한 기준인 것을 알 수 있다.

3) 사망사고가 발생한 시간에 신림3교의 수위는 둔치주의 발령 기준수위보다 0.46 m 이하에서 발생한 점을 보았을 때, 일정규모 이상의 강우예보시에는 하천의 진출입을 철저히 차단하는 것이 사고 예방을 위해서는 매우 중요하다는 것을 알 수 있다.

도림천 고립 및 실족사고에 대한 원인분석 결과를 바탕으로 재발방지를 위한 개선안을 제안하면 다음과 같다. 먼저, 강우 발생 시 하천의 진·출입 통제를 위한 수위 기준을 합리적으로 재설정 해야한다. 수위 관측지점별 수위 변화 특성 및 자동경보 발령기준 수위를 분석한 결과 강우가 시작되고 최소 20분 내에 하천 내 수위변화가 시작되지만, 둔치턱까지 수위가 상승하거나 제방까지 수위가 상승하였을 때 둔치대피 및 하천범람 경보가 발령되는 것으로 나타나 충분한 대피시간을 확보하지 못하고 있다. 현재, 유역 내 예·경보시설과 출입통제 시설 등은 자치구별 수위계를 기준으로 운영 중이며 자치구별 현장조치 행동매뉴얼에 따라 둔치·홍수경보 기준을 설정하도록 되

어 있다. 그러나, 대피시간 확보를 위한 정밀한 관측지점 및 운영기준 설정에 대한 재검토가 필요하다.

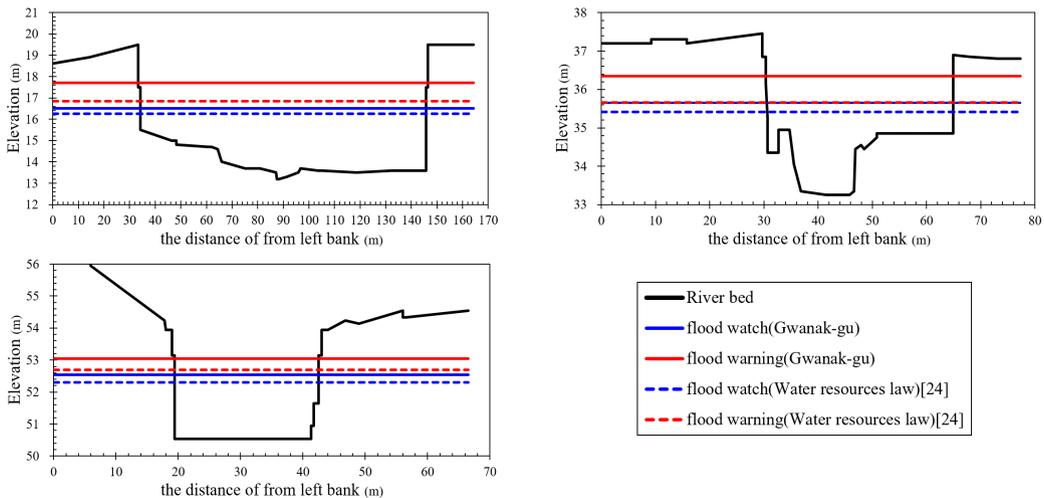
Fig. 10. Flood watch and warning comparison (a) Gwanakdorimgyo branch (b) Sillingyo 3 branch (c) Seoul Nat'l Univ. branch

분석결과, 「수자원의 조사·계획 및 관리에 관한 법률」에서 제시하고 있는 홍수특보 기준[24]에 비해 관악구에서 설정한 기준이 홍수주의보 시 0.24 m, 홍수경보 시 0.3~0.9 m가 높아, 관악구에서 하천의 횡단면을 과대평가하고 있는 것으로 나타났다(Fig. 10). 즉, 「수자원의 조사·계획 및 관리에 관한 법률」에 따른 홍수특보 기준에 비해 자치구의 경보 발령 기준이 다소 부족하다. 따라서 중·소하천에 대한 홍수 예·경보 체계는 국가하천과의 연계뿐만 아니라 유역 및 하천의 치수안전도를 고려한 홍수 예·경보 시스템의 개발이 필요하다. 이를 위하여 정확도 높은 홍수 예·경보에 대한 기술의 확보가 중요하다.

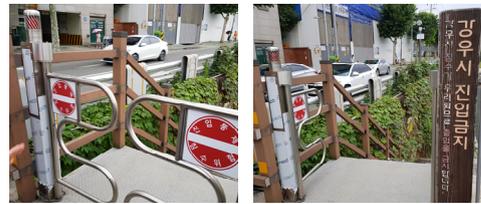
Fig. 11. River entrance blocking facility

도림천 내 설치되어 있는 진입 차단시설의 운영 및 관리 실태는 현장확인과 관계자 인터뷰를 통해 조사하였다. 진입 차단시설의 경우에는 문틈으로 통과하거나 강제 개방하기가 쉬운 구조로 되어 있어(Fig. 11), 이를 무시하고 진입하는 이용객이 다수인 것으로 확인되었다. 특히, 자치구 공무원 또는 지역시설관리공단 직원 위주로 현장 통제가 이루어지기 때문에, 현실적으로 도림천 전구간의 출입통제에 한계가 있는 실정이다. 그러다 보니 대피명령 발령 등이 아닌 자발적인 대피하도록 유도하고 있을 수밖에 없는 시스템이다. 또한, 여름철 햇볕을 피하기 위해 교량 밑에서 휴식을 취하는 경우에는 갑작스럽게 상승하는 수위에서도 스스로 탈출하기 어려운 구조이며, 구조대가 현장에 도착하더라도 통행이 어려워 구조가 어려운 경우가 많다(Fig. 12). 따라서, 수위가 급상승하는 상황에

넷째, 고립사고 예방시설 확충 및 홍보를 강화해야 한다. 수위 급상승 시에도 탈출이 어려운 교각 아래로 통행하거나 진·출입 차단 알람을 무시하고 둔치에 지속 체류하는 이용객 발생하고 있기 때문에, 진입 차단시설 기능 개선, 교각 조명·탈출사다리 등 시설 확충, 수방대책기간 중 도립천 이용객 대상 대피안내 홍보물 배부, 반상회 등 주민회의 활용한 고립사고 예방 집중 홍보가 필요할 것으로 사료된다.

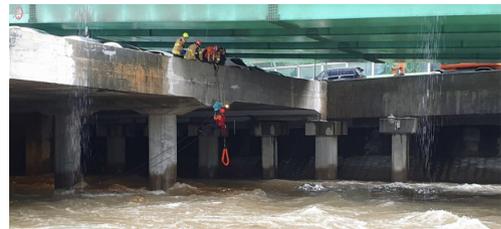
Fig. 12. Gurogyo at the time of flood accident (2019.9.5., by Gwanak fire station)

서도 산책로와 둔치에 이용객이 지속적으로 체류하고 있는 실정이다.
