풍향풍속 검출기 마스트 설계 개선에 관한 연구

김동영*, 박해진
국방기술품질원 합정센터 합정2팀

A Study on the Improvement of the Mast Design for Wind Detector

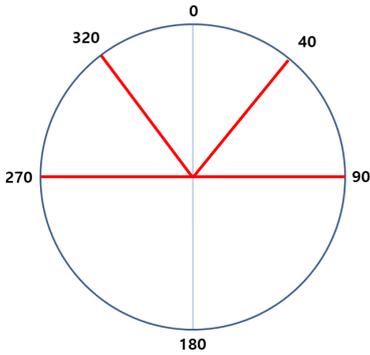
Fig. 5. Heading angle causing the wind detector movement malfunction

Area	Degree(°)
Starboard	40~90
Port	270~320

항해시운전평가 결과, Fig. 5처럼 어떤 특정 각도로 불어오는 바람에 의하여 함의 우현에서는 40~90도 부근, 좌현에서는 270~320도 부근에서 풍향풍속 검출기 움직임 오작동 현상이 발생되었다. Table 2에서 해당 구역 각도를 정리하였다. 움직임 오작동 현상은 풍향풍속 검출기가 바람 방향과 다른 방향을 가리키는 현상, 360도 빙글빙글 회전하는 현상, 움직임이 정지하는 현상이었다. Table 3에서 풍향풍속 검출기 오작동 현상을 정리하였다.

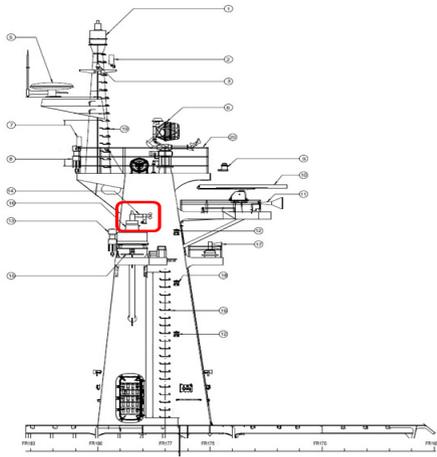
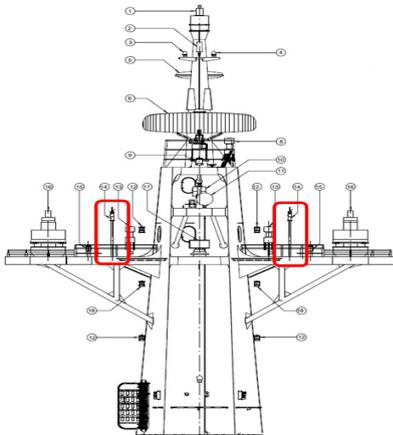
풍향풍속 검출기의 마스트 설치 위치에 의하여 움직임 오작동 현상이 생겼는지 확인하기 위해서, Fig. 8 마스트 측면 배치도와 Fig. 9 마스트 정면 배치도에서 풍향풍속 검출기 설치 위치를 찾아보았다. 붉은색 상자로 표시한 부분이 풍향풍속 검출기이다. 풍향풍속 검출기는 마스트 구조물에 인접하게 설치되어 있다. 그러나 마스트 배치도에서 설치 위치 확인만으로는 풍향풍속 검출기 오작동 원인을 이해하기가 어렵다. 그러므로 불어오는 바람 방향이 마스트에 설치된 풍향풍속 검출기에 어떤 영향을 줄 수 있는지, 이러한 상황을 이해하기 쉽도록 간략하게 그려진 마스트의 평면 배치도 도안이 필요하다.

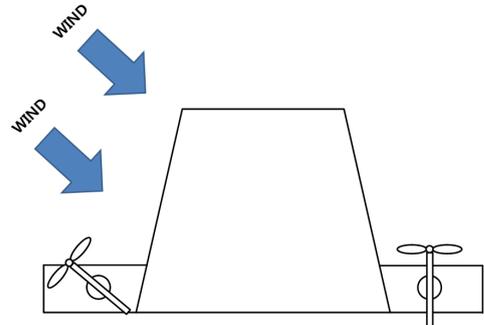
Fig. 10. A schematic layout diagram of the simple mast

Fig. 10에서 약 10시 방향에서 바람이 불어온다고 가정하면, 좌현 풍향풍속 검출기는 불어오는 바람의 방향으로 가리키는데, 우현 풍향풍속 검출기는 마스트 구조물에 가려져서 불어오는 바람의 직접적인 영향을 받지 않게 된다. 그리고 마스트 구조물 뒤쪽으로 Fig. 11처럼 와류(Vortex) 기류(Air Current)가 형성되어, 우현 풍향풍속 검출기는 바람 방향과 다른 방향을 가리키거나, 360도 빙글빙글 회전하거나, 움직임이 정지하는 현상이 생길 수 있다고 추정하였으며, 그 결과 우현 풍향풍속 검출기는 40~90도 부근에서 풍향풍속 검출기 움직임 오작동 현상을 발생시켰다고 추정하였다.

위와 마찬가지로 약 2시 방향에서 바람이 불어온다고 가정하면, 우현 풍향풍속 검출기는 불어오는 바람의 방향으로 가리키는데, 좌현 풍향풍속 검출기는 마스트 구조물에 가려져서 불어오는 바람의 직접적인 영향을 받지 않게 된다. 그리고 마스트 구조물 뒤쪽으로 와류 기류가 형성되어, 좌현 풍향풍속 검출기는 270~320도 부근에서 풍향풍속 검출기 움직임 오작동 현상을 발생시켰다고 추정하였다[1,2].

항해시운전평가 결과, 어떤 특정 각도로 불어오는 바람에 의하여 함의 우현 및 좌현에서 풍향풍속 검출기 움직임 오작동 현상이 다시 발생되었다. 움직임 오작동 현상은 풍향풍속 검출기가 바람 방향과 다른 방향을 가리키는 현상, 움직임이 정지하는 현상이었다. Fig. 10에서 설명했던 것처럼, 마스트 구조물이 불어오는 바람을 가려서 바람 방향 뒤쪽에 설치된 풍향풍속 검출기에 바람을 보낼 수 없어서, 풍향풍속 검출기는 바람 방향과 다른 방향을 가리키거나 움직임이 정지하는 현상이 생길 수 있다고 추정하였다. 360도 빙글빙글 회전하는 현상은 사라졌으므로, 와류 기류 형성은 감소했다고 추정되어 신규 마스트 야드 설계 개선 방안이 일부 유효한 것으로 확인되었다. Table 6에 첫 번째 설계 개선 방안 및 문제 해결 내용을 정리하였다.

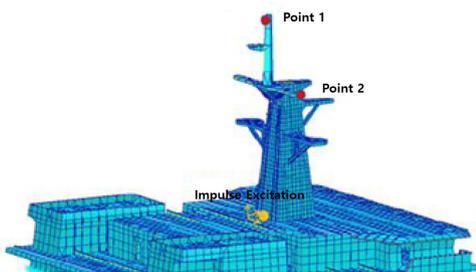
Fig. 15. Impulse excitation and FRF point on the mast

Fig. 15처럼 마스트 하단부에 1 kN 방향별 가진을 실시하여, 주파수응답함수(FRF) 모빌리티(Mobility, 속도/힘)를 구하였다. 주파수응답함수(FRF) 비교지점은 마스트 끝단(Point 1), 추가 설계된 신규 마스트 야드 끝단(Point 2)이다. 마스트의 주요 주파수응답함수(FRF)에는 수직방향 가진 성분이 가장 크다. Fig. 16는 Point 1과 Point 2의 수직방향 주파수응답함수(FRF)를 보여준다.

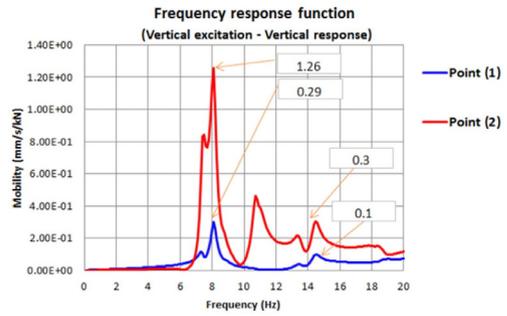
Fig. 16. FRF on the point 1 and point 2

Table 5에서 위치별 주파수응답함수(FRF)를 비교하여 정리하였다. Point 2가 Point 1 보다 8 Hz에서는 4.34배, 14.5 Hz에서는 3배 정도 큰 것으로 확인된다. 그리고 Fig. 17에서 마스트 끝단(Point 1)에서 샤프트(Shaft) RPM에 따른 수직방향 진동 응답을 확인하면, 수직방향 진동 응답은 150 RPM 부근에서 최대 1.65 mm/s, peak로 확인된다.

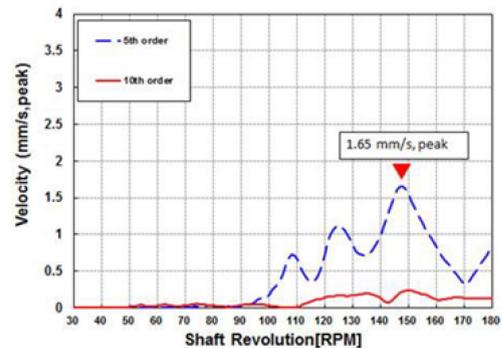
Fig. 17. Vertical vibration response according to shaft RPM on the point 1

Table 5 및 Fig. 17의 자료 분석 결과를 참고하여 진동을 예측하면, 추가 설계된 신규 마스트 야드 끝단(Point 2)에서는 최대 7.16 mm/s, peak로 진동이 발생될 것으로 추정된다. 합정 설계/건조 기준의 진동 적용 기준(조합(수)-기-0-002(2))에서 선체 국부구조에 대한 허용기준은 진동수 0~300 Hz에서 속도는 30 mm/s 이하를 만족해야 한다. 추가 설계된 신규 마스트 야드의 진동은 10 mm/s, peak 이하로 진동이 발생될 것으로 추정되므로, 진동에 의한 부정적 영향은 없을 것으로 검토하였다[5,6].

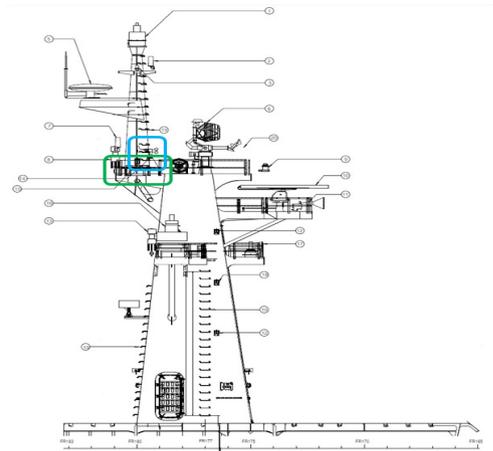
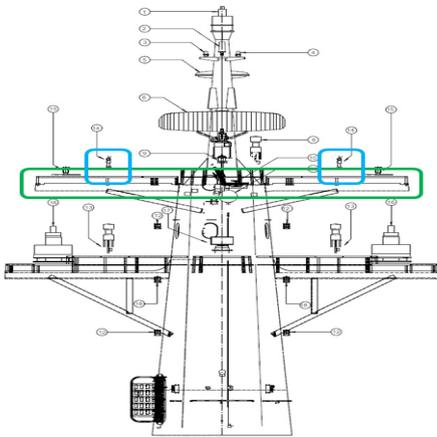
풍향풍속 검출기가 마스트에서 이격 설치된 신규 마스트 야드 설계 개선에 문제가 없는지 검증이 필요하여, 풍향풍속계의 항해시운전평가를 실시하였다. 함의 침로(Heading) 각도를 변경하여 항해하면서 0~360도 방향까지 전반적인 각도에서 정상 작동 여부를 확인하였다. 항해시운전평가 결과, 함의 우현 및 좌현에서 풍향풍속 검출기 움직임 오작동 현상이 더 이상 발생하지 않아서 적절한 개선 방안으로 확인되었다. Table 7에 두 번째

설계 개선 방안 및 문제 해결 내용을 정리하였다. 항해시 운전평가를 실시하여 설계 검증을 마쳤으며, Fig. 19과 Fig. 20처럼 신규 마스트 배치도를 최종 확정하였다.
