군용차량 허브리덕션 고장 메커니즘 분석을 통한 품질개선 연구

김성곤*, 김선진, 윤성호
국방기술품질원

A Study on Quality Improvement through Analysis of Hub-reduction Failure Occurrence Mechanism for Military Vehicles

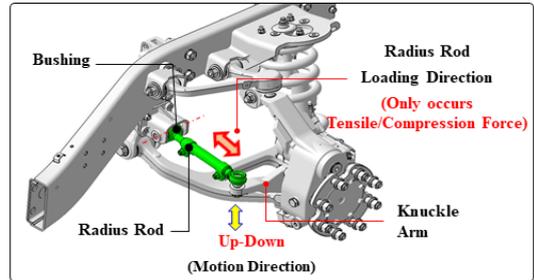
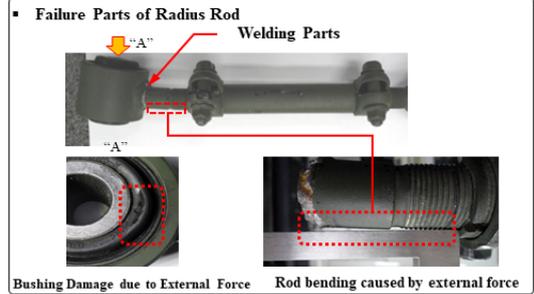
Fig. 5. Analysis results on radius rod (a) Operating mechanism (b) Failure analysis

먼저 레디우스 로드 로드 끝단의 작동 메커니즘을 살펴보면 Fig. 5와 같다. 차량 주행 중 발생하는 타이어 및 허브의 움직임으로 인해 상·하 운동만이 발생되며 이로 인해 부싱으로 연결된 레디우스 로드 끝단 용접부는 인장력과 압축력만을 받게 된다. 하지만 고품 분석 결과 용접부위 파손 전 눌림에 의한 고무 부싱 손상 및 로드 변형을 확인할 수 있었다. 이를 분석하면 레디우스 로드는 차량

진행 반대방향에서의 비정상적 외력으로 인해 과도한 눌림이 발생되어 고무재질의 부싱이 손상 되고 로드 변형이 발생된 후 용접부위가 파손된 것으로 추정할 수 있다. 이를 정리하면 Fig. 6과 같다. 또한 동일로트로 생산된

레이더스 로드 에 대한 파괴시험 결과 파손응력은 설계기준을 만족하며, 파손 단면 역시 유사함을 확인할 수 있었다. 즉 레이더스 로드에서 발생될 수 있는 용접미흡에 의한 손상은 바퀴이탈의 1차 원인이 아님을 알 수 있다.

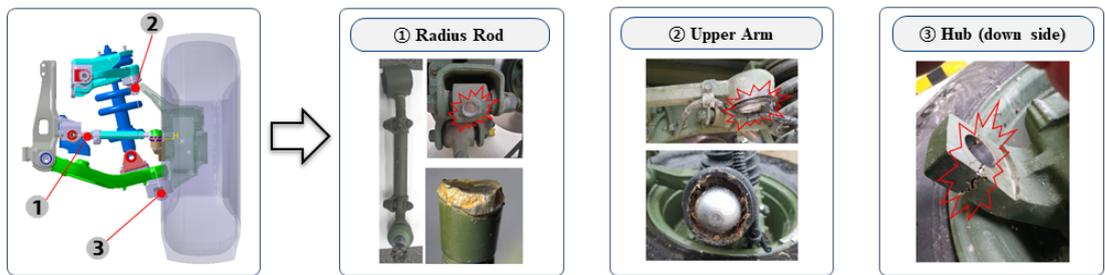
Fig. 4. Parts related to wheel separation issue

바퀴 이탈이 발생된 차량의 손상 부품을 살펴보면 Fig. 4와 같다. 먼저 레이어스 로드 로드 끝단 용접부가 파손되었고, 어퍼 암의 볼 조인트가 이탈되었으며 마지막으로 허브의 하단부가 파손되었다. 이에 각 파손 부품별 작동 메커니즘을 분석하고 파손 유형을 검토하여 바퀴 이탈의 근본원인을 파악하고자 한다.

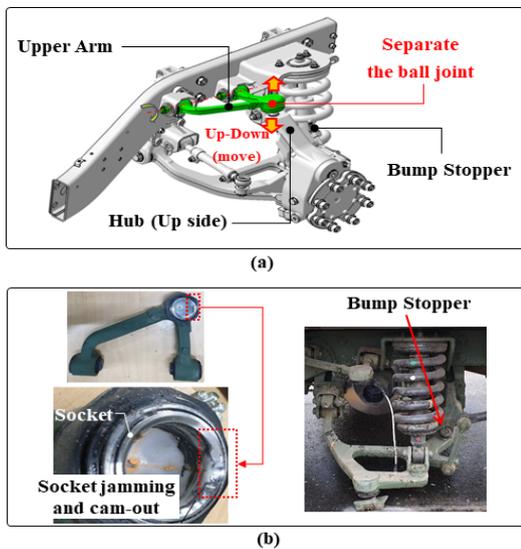
Fig. 7. Analysis results on upper arm
(a) Operating mechanism (b) Failure analysis

두 번째로 어퍼 암의 작동 메커니즘을 도식화하면 Fig. 7과 같다. 차량 주행 시 허브 상단에 소켓으로 연결된 어퍼 암의 움직임은 상하 방향으로만 존재하며 최대 이동거리는 로어 암에 위치한 범프 스토퍼에 의해 제어된다. 하지만 고품 분석 결과 연결부 소켓의 찍힘 및 캠 아웃 현상이 확인되었다. 이는 Fig. 8에서 보는 바와 같이 허브 하부에서 발생된 요동각 증가로 소켓의 찍힘 및

손상이 발생되고, 이로 인해 볼 스투드가 임계점을 넘어 이탈될 것으로 판단된다. 또한 어퍼 암 소켓이 먼저 이탈될 경우 허브 하중에 의해 범프 스토퍼에 눌림 또는 손상이 발생되어야 하나 어떠한 흔적도 확인되지 않으므로 어퍼 암 볼 조인트이탈이 먼저 발생되지 않았음을 추가적으로 검증할 수 있다.

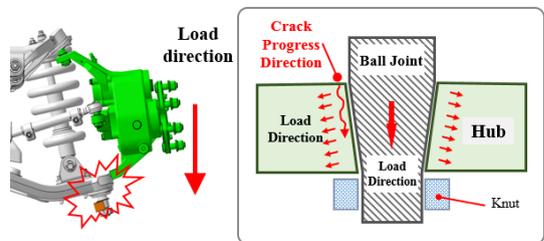
Fig. 9. Analysis results on Hub operating mechanism

마지막으로 허브 하단부의 작동 메커니즘을 살펴보면 Fig. 9와 같다. 허브는 차량 주행 시 상하 방향으로 하중을 받게 된다. 이 때 허브 케이스는 볼 조인트의 원활한 조립을 위해 테이퍼 가공 처리되어 있어 표면에서 사선 방향으로 힘을 받게 된다. 즉 허브 연결부는 불량 또는 설계하중 이상의 외력 발생시 테이퍼 상단에서 균열이 발생할 수 있는 구조이다. 허브에 대한 고품분석을 위해 Fig. 10과 같이 육안검사, 주사전자현미경(Scanning Electron Microscope, 이하 SEM) 분석 및 방사선투과검사(Radiographic Testing, 이하 RT)를 진행하였다. 파단면에 대한 육안검사 결과 허브 상단에서 시작된 균열이 하부로 진전되었음이 확인되었고, 허브와 로어 암

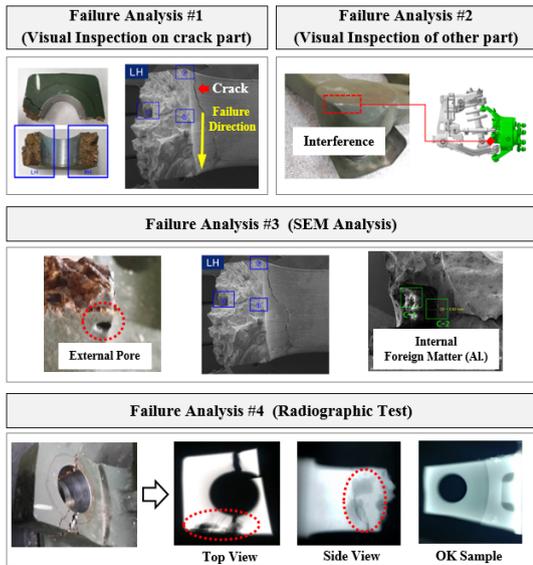
Fig. 10. Failure analysis results of hub

상단간 금속마찰에 의한 도장 손상 역시 확인되었다. 로어 암 표면에서의 도장 손상은 허브에서 파손이 시작되어야만 발생 가능하다. 이에 명확한 원인분석을 위한 SEM 분석 및 RT 검사를 추가로 진행하였고, 그 결과 허브 내부 이물 및 기공을 확인할 수 있었다. 즉, 허브 파손은 허브 케이스 내부에 발생된 기공(수축공)과 이물에 의해 주물의 강도가 저하되고, 이로 인해 차량주행 간 발생할 수 있는 설계 강도 이하의 충격에서 파손이 발생한 것

으로 판단된다.

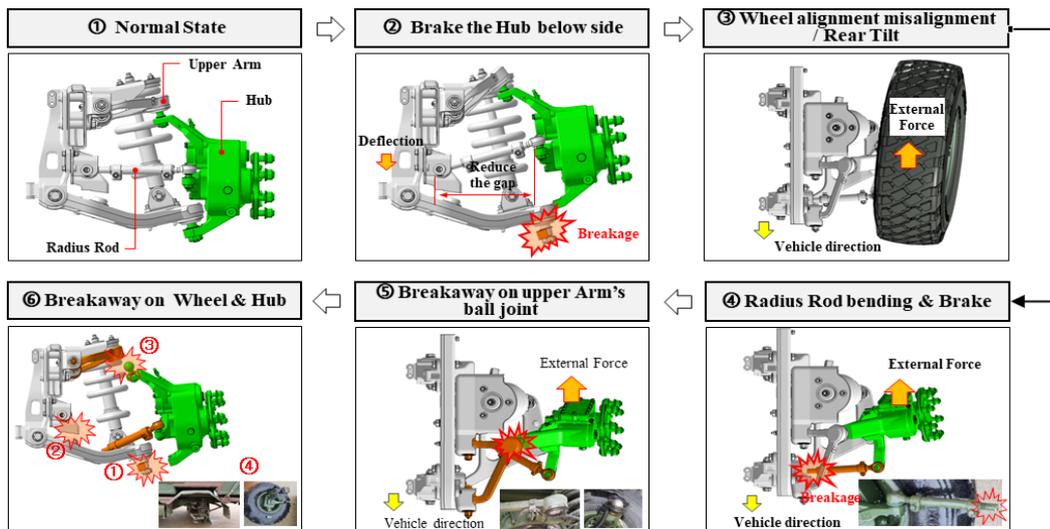
Fig. 11. Wheel separation sequence identified through a failure occurrence mechanism analysis

결과적으로 전술차량에서 발생된 바퀴 이탈 관련 부품별 고장발생 메커니즘 분석 결과를 정리하면 Table 1과 같다. 또한 이를 바탕으로 바퀴 이탈 순서를 도식화하면 Fig. 11과 같다. 차량 주행 중 허브 하단 연결부 표면 균열에 의해 허브가 파손되고, 이로 인해 타이어 정렬이 흐트러져 차량 진행 반대방향으로 외력이 작용하게 된다. 이러한 외력으로 인해 레디어스 로드 휨 발생과 더불어 용접부위 파손이 발생된다. 이후 어퍼 암의 볼 조인트가 최종적으로 분리되면서 차량의 바퀴가 이탈되었음을 확인할 수 있다.
