## 회전의 항공기 진동흡수용 판스프링 개선연구

구정모<sup>1\*</sup>, 이광은<sup>1</sup>, 서정미<sup>1</sup>, 원태훈<sup>2</sup>  
<sup>1</sup>국방기술품질원, <sup>2</sup>한국항공우주산업(주)

### The Study on Improvement about Vibration Absorption Plate Spring for Rotorcraft

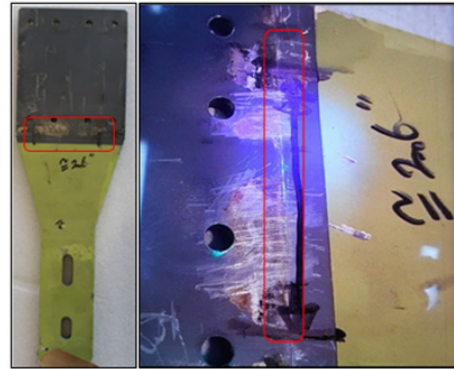
항공기 진동흡수장치 구성품인 판스프링 결함이 Fig. 2와 같이 발생하였다. 판스프링 표면에 적용된 윤활제가 벗겨져 모재가 드러나고, 2.6 인치 Crack이 발생하였다. 해당 결함으로 인하여 고유진동수를 만족하지 못하게 되었고, 진동저감 성능이 감소되었다. Fig. 3에는 판스프링

Fig. 2. Enlarged Crack Area

원인 분석을 위해 판스프링 제작사 및 항공기 제작업체와 고장탐구를 수행하였다. 해당 부위 기술검토 결과, 판스프링 표면에 적용된 고체 윤활제가 균열 부위 중심으로 벗겨져 모재가 드러났고, 구조해석 결과 균열 부위가 판스프링에서 최대 응력 부위로 확인되었다.

개발 당시 Fretting 방지를 위해 판스프링과 더블러 사이에 고체윤활제(Solid Film Lubricants)가 적용되었으나, 윤활제의 조기 마모현상으로 수명을 만족하지 못하고 기능을 상실하게 되어 결함이 발생하게 되었다. 기존의 고체윤활제를 대신하여 적용할 수 있는 두 가지 재료를 선정하였고, 기 적용사례 및 타당성을 분석하여 최종 대체 재질을 결정하였다.

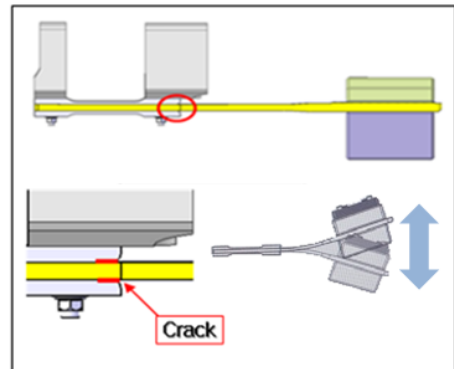
의 조립형태와 진동의 방향을 확인할 수 있다. 항공기 구조는 볼트나 리벳구멍 가장자리의 부재간 접촉면 또는 체결부위에서 프레팅 손상을 받게 된다[2].

Fig. 3. Fatigue Failure Location

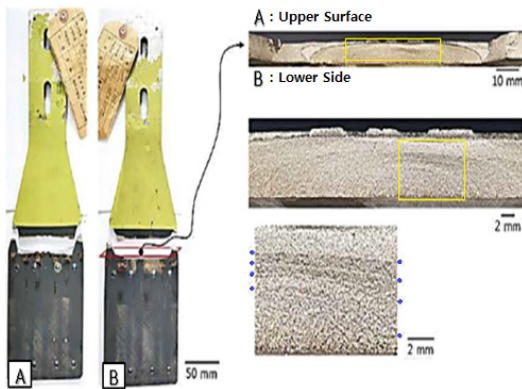
Fig. 4의 A는 상부면, B는 하부면을 나타내고 파단면을 25배까지 확대한 사진이다. 파단면의 가장 확대사진을 보면 Fatigue Striation 형상을 확인할 수 있다. 판스프링 균열 부위의 치수 및 파단면 검토결과 균열 원인은 금속 사이의 Fretting Corrosion에 의한 피로수명 특성 저하가 원인으로 판단된다[3,4].

Fig. 4. close-up of the fracture surface

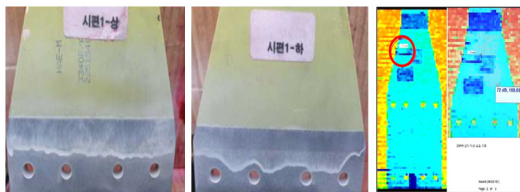
시편 #1은 21 g 조건, 165,000 Cycles 시험에서 응답 가속도가 감소하는 경향을 나타내었다. 육안검사 후, 시편을 재장착하여 재시험을 수행하였고, 177,426 Cycles에서 응답 가속도 이상현상이 발생하였다. 시편 탈거 후, 형광침투 검사 및 C-Scan을 수행하였다. 형광 침투 검사에서는 특이사항이 없었으나, C-Scan에서 단면 감소부 균열이 확인되어 시험을 중단하였다.

Fig. 12. #1-21 g Liquid Penetrant Inspection/C-Scan

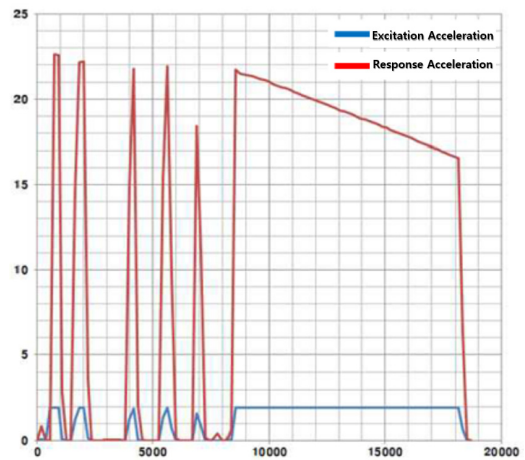
Fig. 13. #1-21 g / 165,000~177,426 Cycles

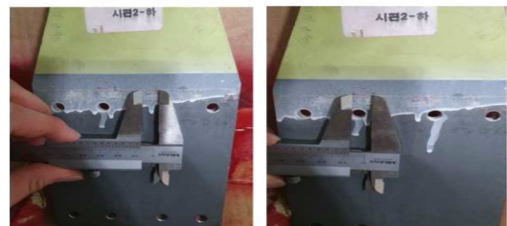
시편 #2는 24 g 조건, 90,000Cycles 시험에서 응답 가속도가 감소하는 경향을 나타내었다. 육안검사 결과, 마찰흔적은 발견되었으나 균열이나 굽힘은 확인되지 않았다. 추가적으로 형광침투 검사를 수행하여 균열이 확인되어, 시험을 중단하였다.

Fig. 14. #2-24 g Liquid Penetrant Inspection

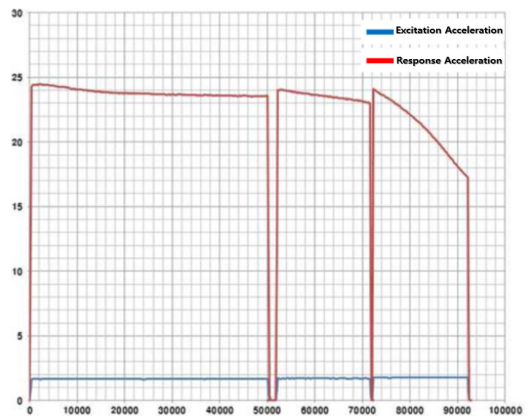
Fig. 15. #2-24 g / 90,000 Cycles
