소파블록으로 피복된 사석경사식 방파제 소파층의 어깨 폭과 마루높이를 고려한 안전점검 기준 제안

김용희, 강윤구*
한국항만협회 항만기술기준센터

Proposal of Safety Inspection Criteria Considering Armor Layer Shoulder Width and Crest Height of Rubble Mound Breakwater Armored with Dissipating Block

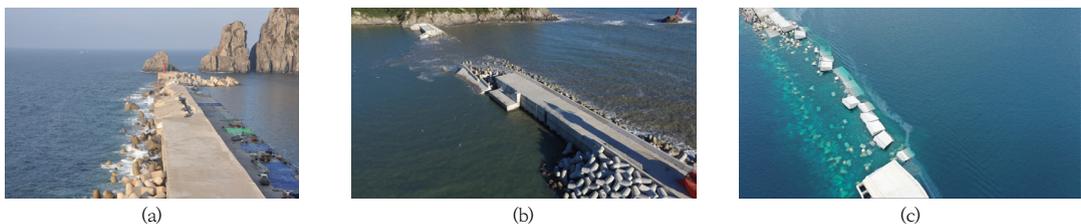
최근 Fig. 3과 같이 사석경사제에서 태풍으로 인한 대형 붕괴사고가 잇따르고 있다. Fig. 3의 피해 방파제는 모두 준공 3년 이내에 태풍에 의한 피해가 발생한 것이며, 모두 소파층 뿐만 아니라 상부공, 제체까지 붕괴되는 큰 피해가 발생한 사례로 일반적인 사석경사제의 피해로는 흔히 볼 수 있는 양상이 아니다.

Fig. 3. Bird's-eye view of damage to rubble mound breakwater caused by typhoon

- (a) Gageodo port breakwater (9th typhoon Muifa, 2011.07)
- (b) Busan dadaepo port east-breakwater (18th typhoon Chaba, 2016.09)
- (c) Ulleungdo island sadong port south-breakwater (9th typhoon Maysak, 2020.08)

그럼에도 불구하고 Fig. 3과 같은 사석경사제 제체붕괴가 지속적으로 발생하는 것은 현행 세부지침이 사석경사제의 거동특성을 적절히 반영하지 않고 있기 때문으로 판단되며, 이에 대한 검토가 필요해 보인다.

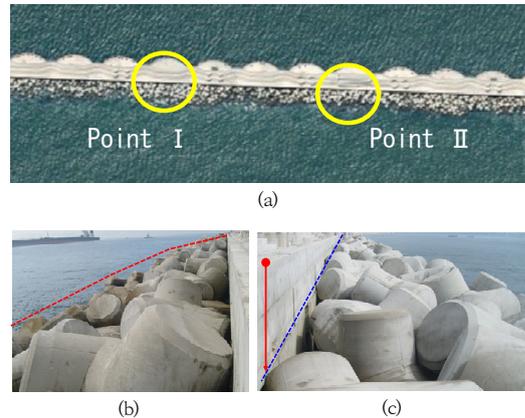
Fig. 4는 준공 후 12년이 지난 소파블록 피복 케이슨제의 전면 소파블록 피복상태를 조사한 사진이다. 사진에서 보는 것과 같이, 침하 등으로 인하여 소파블록의 어깨 폭 감소 및 불완전 소파층이 발생하고 있음을 확인할 수 있다[11].

그럼에도 불구하고 해당 시설물은 최근 실시한 정밀안전점검에서는 소파공의 상태가 양호하다는 점검의견과 함께 상태등급 B등급으로 판정을 받았다.

Fig. 4. Field view of site inspection (2018)
 (a) Aerial photo with shooting point(Kakao map, 2017)
 (b) [I] Reduction of shoulder width due to subsidence
 (c) [III] Incomplete armor of shoulder section

하지만 Fig. 4에서 확인할 수 있는 것과 같이 설계·시공 상의 누락 또는 적합한 유지보수 미실시로 인해 불완전 소파조건이 발생할 수 있다. 그 조건을 정리하면 다음과 같다.

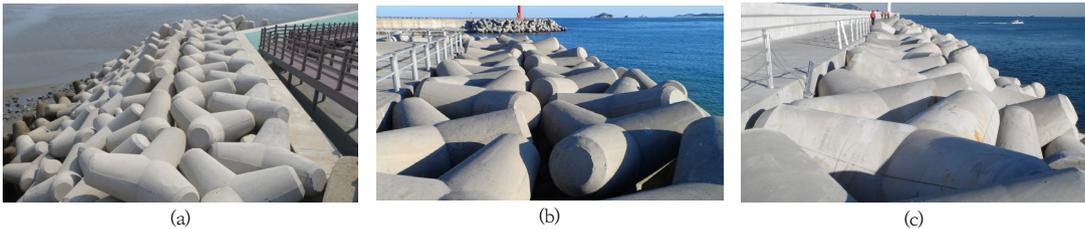
Fig. 6. Field View of Armor Block Mounted State at Shoulder

- (a) [Standard Array] - 2 Rows of Armor Block
- (b) [Non-standard Array] 4 Rows of Armor Block
- (c) [Non-standard Array] 2 Rows of Armor Block

Fig. 6은 소파층의 어깨부 상태를 설명하기 위하여 도시한 소파층의 현장조사 사진이다. Fig. 6 (a)~(c)의 소파층의 어깨부 소파블록 거치는 모두 KDS 64 45 20에서 규정한 바와 같이 소파블록을 2개 이상 배열한 것이다.

하지만, 거치배열은 (a), (b), (c) 모두 상이한데, (a)의 경우 가장 표준적인 배열로 어깨부의 소파블록이 서로 어긋나게 맞물려 있고, 사면의 소파블록까지 맞물려서 있는 표준적인 배열이다. 하지만 (b), (c)의 경우 (a)와 달리 어깨부의 소파블록이 바로 물려 있어 서로 맞물린 소파블록 2개가 독립적인 1개의 열과 같이 배열되어 있다. 이러한 거치형태(이하, 비표준 배열)는 인접한 소파블록 또는 사면의 소파블록과 맞물릴 수 없어 interlocking 작용을 기대할 수 없으며, 맞물리는 소파블록의 배열이 좁아져 충분한 소파층의 확보가 어려워진다. 또한, 어깨부와 사면부의 소파블록이 맞물리지 않아, 지반침하 시 사면부 소파블록이 아래로 흘러내릴 때, 어깨부와 함께 거동하지 못하고 불연속한 공간이 발생하여 파랑과 처내

림에 따른 피해발생이 증가하게 된다.

대부분의 사석경사제의 설계도면은 (a)와 같은 배열로 작성되나, (b), (c)와 같은 소파블록 거치배열이 자주 이루어지고 있다. 이는 현장에서 소파블록 거치 전에 적절한 거치 시뮬레이션이 이루어져야 하지만 이러한 사전검토가 적절히 이루어지지 않은 것으로 판단된다.

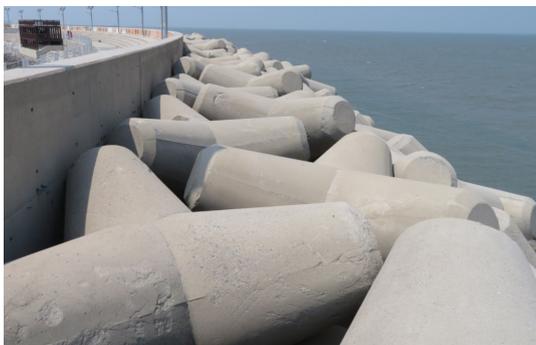
최근 정온수역 확보를 위한 월파저감을 목적으로 Fig. 7과 같이 방파제의 마루높이를 상향하는 설계·시공사례를 쉽게 찾아볼 수 있다. 이와 같이 소파층의 높이가 직립부의 마루높이보다 낮게 거치된 불안전 피복의 경우, 월파는 저감될 수 있으나, 월파되지 못한 수위가 처오름과 이후 처내림 과정에서 낙하되며 사면에 발생하는 유속이 증가한다.

Fig. 7. Field view of rubble mound breakwater with increased crown elevation height (2019)

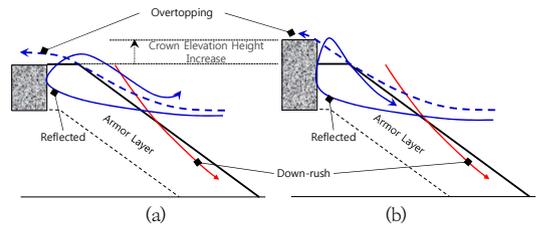
Fig. 8은 전술한 마루높이 상향에 따른 소파층의 거동을 확인하기 위하여 방파제 사면에서의 파랑 소파과정을 도식화한 것이다[12]. KDS 64 45 20에서 정한 것과 같이 소파층과 직립부의 마루높이가 동일한 (a)의 경우, 파랑이 소파되면서 상당 양의 수위가 월파되어 배후로 넘어간다.

반면, 월파저감을 위하여 마루높이를 상향한 (b)의 경우, 수위가 월파되지 못하고 대부분 제체 벽면을 타고 쳐오른 후 낙하하게 된다. 이 과정에서 유속이 증가한 많은 양의 수위는 소파층으로 낙하하면서 피복층에 큰 피해를 발생시킨다. 이러한 반복적인 수위작용은 소파블록의 이동, 파손을 가속화시키는 요인으로 방파제의 안정성에 악영향을 미친다.

Fig. 8. Incomplete wave break due to increased crest elevation height for reducing wave-overtopping

(a) Standard cross-section : complete armor
(b) Elevation increase cross-section : incomplete armor

따라서, 전면에 소파블록을 적용하는 방파제의 안전점검에는 이러한 상태를 포함할 필요가 있다.
