# 잠수함용 프로펠러 표면부 균열 발생에 대한 연구

## A Study on the Cause of Crack on the Surface of the Propeller for Submarine

**Abstract** The purpose of this study was to establish the cause of crack formation on the surface of a submarine propeller. The propeller crack was found after five years of the takeover of the submarine by the Navy. In particular, a fine crack was formed along the repaired welding surface, even though there was no crack formation on repair welds during the ship building. To further analyze the developed crack, measurement methods such as SEM (scanning electron microscopy), observation of fine tissue on the crack section, tensile coupon test, and cause analysis through material properties evaluation were used. The SEM and crack microstructure observation results showed that an initially formed small crack acts as a starting point due to defects in the repair weld surface and spreads into the base material as it is connected with linearity or porous defects in the weld heize. Moreover, the material properties evaluation results show that the chemical composition, yield strength, and elongation rate were satisfied. The failure mechanism further involves the transfer of stre

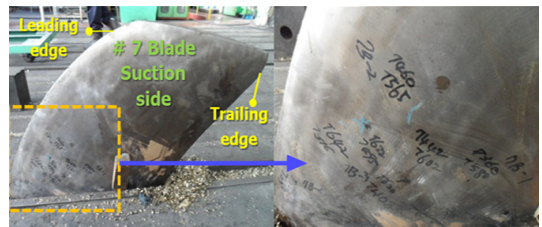
Fig. 2. Propeller blade cutting for specimen

균열은 프로펠러의 모든 블레이드에서 동일한 양상으로 발생되었으며, Fig. 2는 전체 블레이드중 균열발생이 가장 많은 블레이드 1개를 본 연구를 위한 시편채취를 위해 절단한 상태를 보여주고 있으며, Fig. 3은 블레이드에 이 물질을 제거한 상태에서 균열표면을 확인하였다.

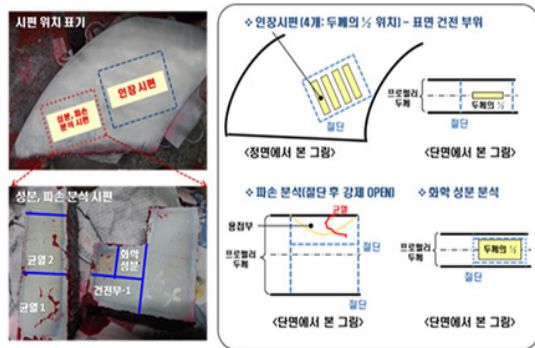
Fig. 4. Methods and positions Specimen

프로펠러 블레이드 표면 균열발생의 원인분석을 위하여 시편 채취를 하였으며, 평가항목은 파손부 육안 및 파면 관찰 그리고 소재특성 평가를 수행하였으며, Fig. 4는 시편채취 위치로 균열시편 2개(균열1, 균열2), 화학성분 분석 시편 각 1개 및 인장시편 4개를 제작하였다.

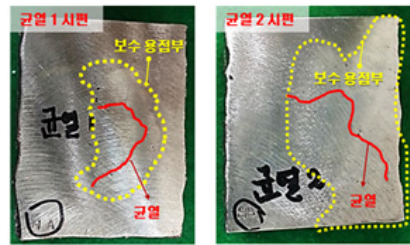
Fig. 5. Blade specimens "crack 1" and "crack 2"

균열부를 대상으로 파손유형의 확인을 위해 육안 관찰한 결과, Fig. 5에 나타낸 바와 같이 소재 건전부와 보수 용접부의 영역으로 구분할 수 있었으며, 모든 균열들은 보수 용접부 영역 내에서 관찰되었다. 정확한 손상 양상의 확인을 위해 "균열 1" 시편은 강제 개방하였고, "균열 2" 시편은 균열 단면부의 상태를 관찰하기 위해 광학 현미경과 전자현미경을 이용하여 파면 및 미세조직 관찰을 수행하였다.

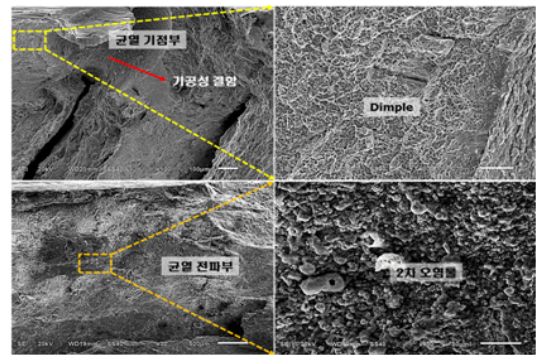
Fig. 6. Result of SEM observations for each part of the crack

Fig. 5의 "균열 1" 시편을 강제개방 후 주사전자현미경(SEM)으로 관찰한 결과로 Fig. 6에서 보듯이 균열 기점부에는 기공성 결함이, 그 부근에서는 연성 파괴인 dimple pattern이 각각 관찰되었다. 그러나 그 외의 전파부 영역에서는 2차 오염물이 덮여 있어 파면 양상을 확인하기가 어려웠다. Fig. 7은 균열전파부 2차 오염물에 대한 EDS 분석 결과인데, Mg과 Ca 원소의 복합산화물임이 확인되었다. 이와 같은 Mg-Ca 복합산화물은 프로펠러 손상 후 파면과 바닷물의 화학반응에 의해 형성된 것으로 판단되었다.

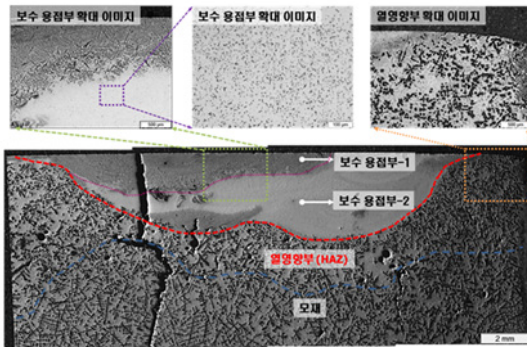
Fig. 8. Result of microstructure observation of "crack 2"

Fig. 8은 Fig. 5의 "균열 2" 시편의 절단 후 단면부에 대한 광학현미경 관찰 결과로서 Fig. 8에 나타낸 것과

같이 “균열 2” 시편의 단면부는 보수 용접부-1, 보수 용접부-2, 열영향부 및 모재로 구분할 수 있었고, 균열은 네 영역 모두를 관통하는 형태로 확인되었다. Fig. 8의 각 부위별 확대 관찰 결과에서도 알 수 있듯이 모재에서는 주상정 조직이, 보수 용접부-1은 모재의 미세조직 대비 미세하면서 밀도가 높은 주상정 조직이, 보수 용접부-2에서는 보수 용접부-1보다 더 미세한 구상화 상들이 각각 관찰되었다. 또한, 용접 열영향부에서는 다수의 선형성 결함 및 기공성 결함이 관찰되었고, 주상정 조직이 보수용접 열영향에 의해 상당수 구상화가 진행되었다. 이처럼 용접 열영향부에서 확인된 결함은 용접 중 열영향에 의해 형성되었을 것으로 판단된다[5]. Fig. 9은 Fig. 8의 단면부의 구분된 영역의 경도 결과 값으로 보수 용접부-2에서 가장 높은 경도 값을, 반면 모재는 가장 낮은 경도 값을 각각 나타냈다. Fig. 8에서 보수 용접부는 미세조직적으로 2개 영역으로 구분할 수 있고, 2개 영역의 경도 결과 값도 큰 차이를 보여주고 있으며, Fig. 10은 각 부분의 EDS 분석 결과인데, 모재와 열영향부의 어두운 부분의 상은 밝은 부분의 상에 비해 상대적으로 Mn-rich한 상으로 분석되었고, 보수 용접부-1은 모재와 동일한 성분을 보이는 반면, 보수 용접부-2는 상대적으로 Cu-rich한 Ni-Al Bronze 성분 결과와 유사하였다. 이와 같은 분석결과로부터 보수 용접시 Ni-Al Bronze 용착재료를 먼저 용접하고, 그 용접 비드 상부에 모재와 화학성분이 유사한 용접재료를 이용하여 2차 용접한 것으로 판단되었다. 즉, 단일 용접재료가 아닌 2개의 용접 재료를 이용해서 보수 용접을 수행한 것으로 판단되었다.

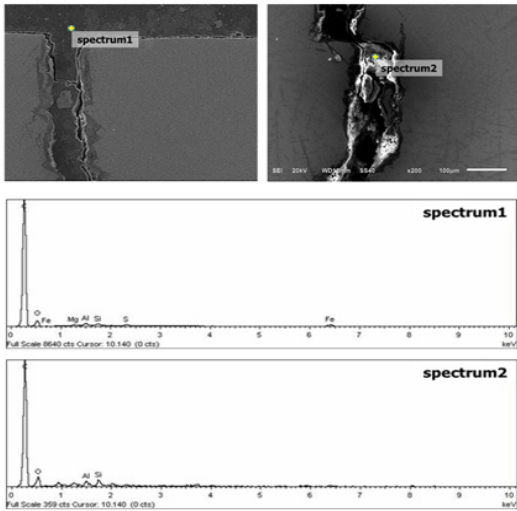
Fig. 12. Result of EDS analysis

즉, 균열은 보수 용접부 표면의 기공성 결함에서 개시된 후 내부로 전파되어 내부에 존재하는 선형 결함 또는 기공성 결함과 연결되는 과정을 통해 균열이 전파된 것이라 판단되었다. Fig. 12은 “균열 2” 시편의 균열 내부에서 관찰된 이물질에 대한 EDS 분석결과로서 균열 내부에 존재하는 것은 마운팅 재료인 탄소로 확인되었고 그 외 다른 개재물은 확인할 수 없었다.

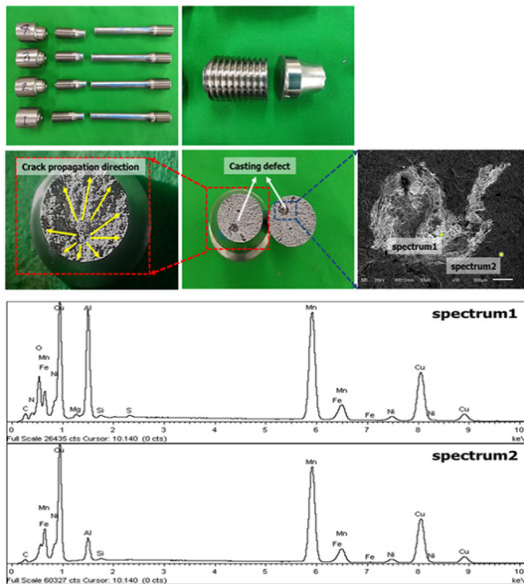
Fig. 13. After tensile test, specimen fracture casting defect and EDS result

Fig. 13은 본품 블레이드에서 샘플링한 인장시편의 시험완료 후 파단 위치 및 인장 파면 관찰 결과로서 인장 파면에서 주조 결함이 관찰되었으며, 이 부위를 대상으로 파면 SEM 관찰 및 EDS 분석을 수행하였다. 그 결과, 본 주조 결함은 기공성 결함으로 확인되었고, 파단 전파 방향은 주조 결함에서 시작하여 화살표와 같이 파단이 진행되었다.

나, 본품 시편의 경우 B 혹은 C zone(게이지 외 파단)에서 파단이 발생하였다. 이를 확인하기 위해 인장 시편 파 단면을 육안으로 관찰을 수행한 결과, Fig. 11와 같이 파 면 내부에서 주조 결함이 관찰되었다.

즉, 인장시험시 이와 같은 주조결함은 노치효과에 의 해 인장강도 및 연신율을 동시에 저하시킨다고 보고되고 있다.

향후 해군에서 요구되는 해외지도입품과 동등한 품질 로 개선하기 위해서는 적절한 주조방안으로 건전한 주물 품을 제작해야 함은 물론 적절한 보수 용접 방안의 정립 이 필요하며, 이를 통해 기공성 및 선형성 결함이 없는 건전한 용접부를 확보해야 한다.
