회전의 항공기 중앙동체 프레임 보강을 통한 기체구조 개선연구

구정모^{1*}, 서정미¹, 최지영²
¹국방기술품질원, ²한국항공우주산업(주)

The Study on airframe structure improvement through frame reinforcement of central fuselage of rotorcraft

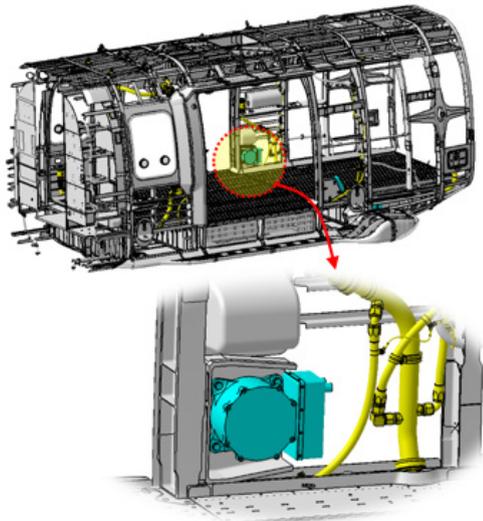
Fig. 1. Vibration Reduction Device CFG Location

능동형 진동저감장치 구성품 중 하나인 하중발생기는 Fig. 1과 같이 중앙동체 구조물 좌/우측에 장착된다. 수동형 진동저감장치에서 능동형 진동저감장치로 설계 변경을 한 항공기 중 일부 항공기에서 바닥 구조물 균열이 발생하였다. 손상 위치는 하중발생기 하단 좌측, 우측 두 곳에서 발견되었다. 설계 변경 항공기에서만 결함이 발생하였으며, 하중발생기 변경이 결함의 중요한 요인으로 판단된다.

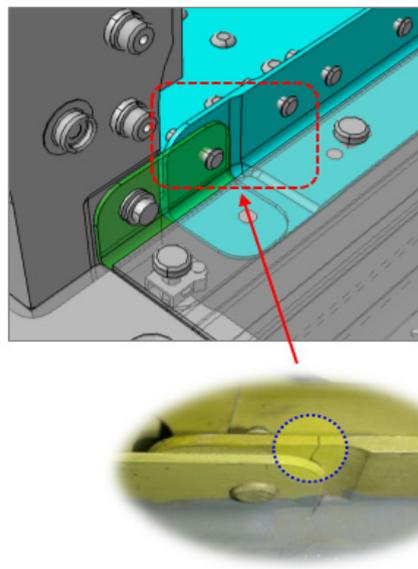
Fig. 3. Break Location

회전의 항공기 운용 중 중앙동체 기체구조에서 Fig. 3과 같이 결함이 발생하였다. 해당 결함은 일정 시간 운용한 항공기에서 발생하였다. 또한 진동저감장치 개선 설계변경을 적용한 항공기에 한해서 발생하였으며, 파단은 Floor Shelf와 Angle 장착부 사이에서 시작되었다.

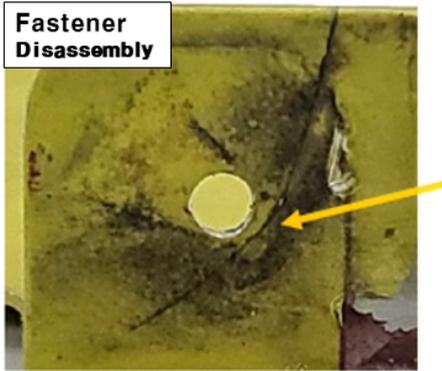
Fig. 4. Fracture Mode

파단 원인분석을 위해 파단면 분석을 수행하였다. 파단 시작은 Fig. 4와 같이 Fastener 장착 홀이 아닌 홀 주변 구조물 표면에서 발생되었다. Fastener 홀에서 작용하는 하중으로 인한 손상은 아닌 것을 알 수 있다.

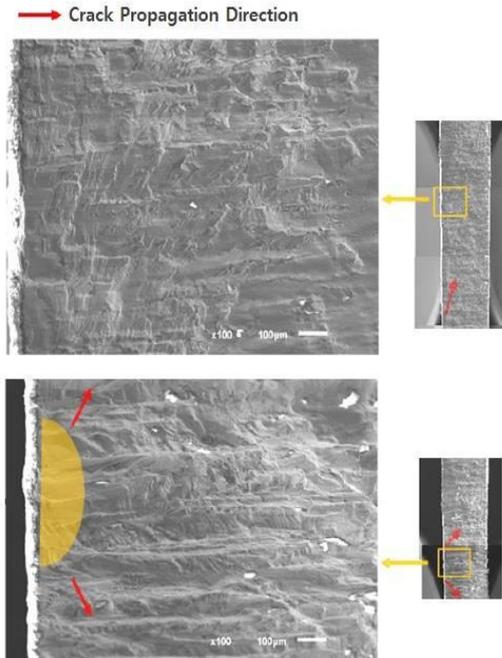
Fig. 5. Fracture Analysis

Fig. 5의 붉은 화살표는 균열 진전 방향을 나타내며, 파단면의 모양 등을 살펴보면 반복하중에 의한 피로파단인 것을 알 수 있다[3].

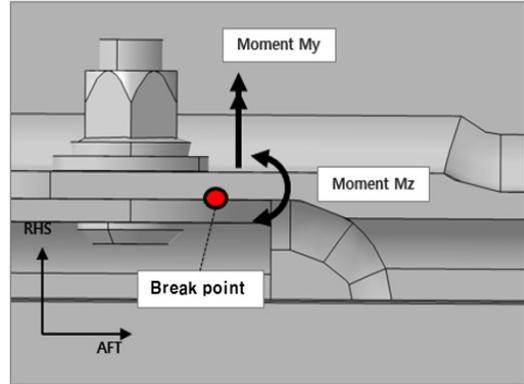
Fig. 6. Break point

파단 형태가 Fig. 4와 같이 나타나기 위해서는, 장착된 두 개의 구조물이 벌어지는 거동이 Fig. 6과 같이 나타나야한다. 항공기 좌표축 기준으로 수직방향의 굽힘하중(Moment M_z)이 작용한 것으로 보인다. 파단 지점은 붉은 점 위치가 될 것으로 추정된다[4].

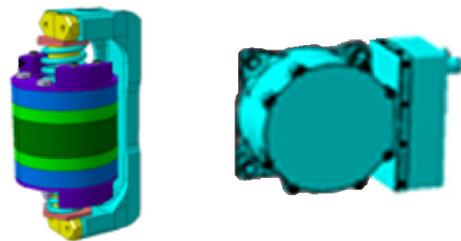
Fig. 7. Vibration Damper(Before and After)

파단이 발생 항공기 형상과 운용시간 등을 고려하면, 진동저감장치의 설계 변경이 주요한 원인으로 볼 수 있다. 진동저감장치 설계 변경은 Fig. 7과 같이 수동형진동감쇄기가 하중발생기로 교체되고, 그 외에도 능동형진동저감을 위한 제어기, 가속도계, 타고미터 등이 추가 장착되는 형상 변경이다. 이에 따라 파단발생부 주위 기체 구조물의 무게가 증가하였다. 해당 피로파단은 형상 변경이 적용된 항공기들에 한해서만 발생하였다. 또한 새롭게 적용된 능동형 진동저감장치의 하중발생기는 기존의 Up/Down 방향뿐 아니라 항공기 Fwd/Aft 방향의 하중을 발생시킨다. 이는 Moment M_z 를 발생시켜 피로파단을 유발하는 요인이 된다.

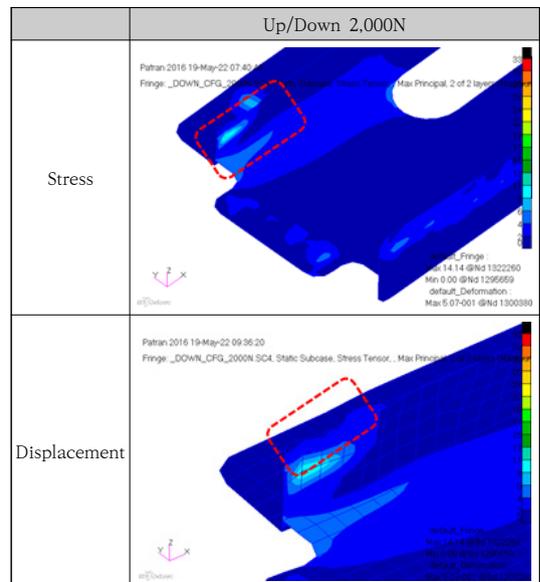
Table 1. L/H structural analysis before improvement (Up/Down 2,000N)

을 부가하였고 그 결과값 Stress와 Displacement를 비교하였다. 해석 하중을 2000N으로 선정할 이유는 능동형진동저감장치 하중발생기 동작시 작동하중이다. Table 1과 2를 비교하면 L/H 기준 Fwd/Aft 조건이 Up/Down 조건에 비해 응력이 약 5.8배 크게 발생함을 확인할 수 있다. Table 3과 4를 비교하면 R/H 기준 Fwd/Aft 조건이 Up/Down 조건에 비해 응력이 약 6.7배 크게 발생함을 확인할 수 있다. 따라서 Fwd/Aft 조건이 Up/Down 조건에 비해 피로파단을 유발하는 중요한 요인이 됨을 알 수 있다.

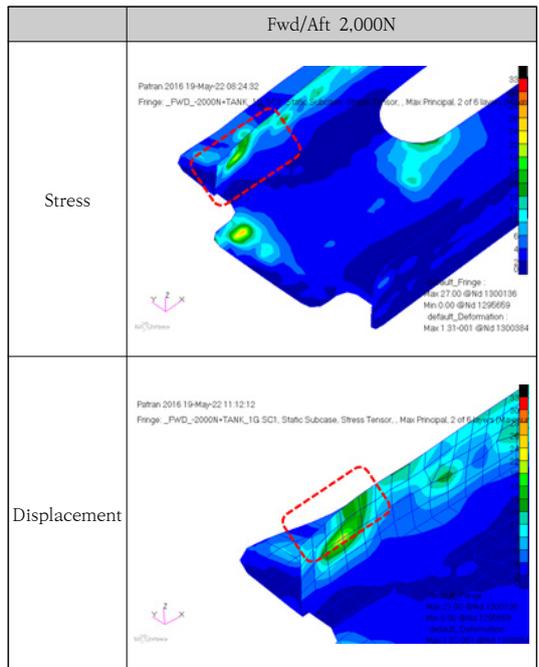
Table 5. L/H structural analysis after improvement (Fwd/Aft 2,000N)

개선 후 형상도 동일하게 최전방 Bulkhead 자유도를 구속하여 유한요소모델을 만들고 구조해석을 수행하였다. 하중발생기 위치에 하중 2000N을 동일하게 부가하였고 그 결과값 Stress와 Displacement를 비교하였다. Table 2와 5를 비교하면 개선형상의 최대응력이 기존형상 대비 약 72% 감소함을 확인할 수 있다. Table 4와 6을 비교하면 개선형상의 최대응력이 기존형상 대비 약 66% 감소함을 확인할 수 있다. 중앙동체 하단 구조물에 보강재를 추가함으로써 결함 발생 부위의 응력을 좌/우 모두 60% 이상 감소시키며, 응력 감소에 따라 피로에 의한 파단을 예방하는 효과가 있을 것으로 판단된다[6].
