30mm 차륜형대공포 EOTS 충격시험 품질개선에 관한 연구

¹국방기술품질원 지휘정찰4팀, ²한화시스템 기계기술팀

A Study on Quality Improvement of EOTS Shock Test for 30mm Wheel Type Air Defense System

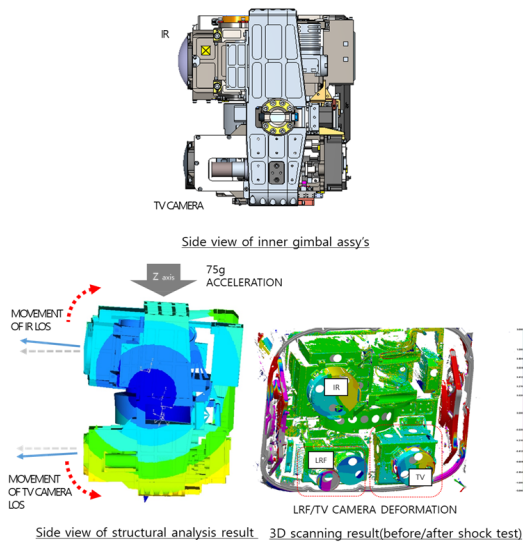
Fig. 4. Structural analysis & 3D scanning results

영상 센서 장치 내부 구성품에 대해 구조해석을 수행한 결과, 내부 센서 구성품의 거동이 정렬유지도 오차 발생 경향과 거의 유사한 것을 알 수 있었다. Fig. 4는 구조 해석 상용 도구인 Hyper works 프로그램을 이용하여 내부 김벌 조립체에 대한 해석을 수행한 결과이며, 해석 조건은 X축, Y축, Z축 각 축으로 75g의 가속도를 인가하여 획득한 결과이다.

3D 스캐너를 활용하여 충격시험 전/후 주요 센서의 거동을 비교 분석한 결과 구조해석 결과와 유사한 변형을 확인할 수 있었다. 내부 김벌 프레임은 Fig. 5와 같이 크기와 무게를 고려하여 알루미늄 재질의 프레임과 볼트 조립식 구조로 되어있고, 내부 방위각 회전축 조립 후 뒷면을 후면 덮개로 보강하는 구조로 설계되었다.

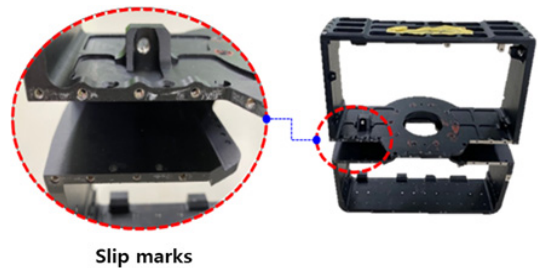
Fig. 6. Traces of inner gimbal frame slip after shock test

외부충격 인가 후 영상 센서 장치를 분해하여 내부프레임을 확인한 결과는 Fig. 6과 같으며, 내부 김벌 프레

임의 구조적 특성으로 인해 발생된 변형이 후면 덮개의 볼트 조립 구조의 슬립(미끌림) 발생으로 원상복구 되지 않음을 확인할 수 있었다.

내부 김벌 프레임과 후면 덮개를 조립하는 체결 볼트를 Fig. 7과 같이 일반 볼트에서 고장력 볼트로 변경하여 볼트 슬립(미끌림) 발생을 최소화하였고, 조립 방법을 측면 조립에서 측면 및 상하 조립방식으로 변경하여 후면 덮개 고정성을 향상시켰다. 즉, 체결력 및 고정성 향상으로 내부 김벌 프레임의 구조적 취약점을 개선함에 따라 정렬유지도 오차의 개선과 추가적인 마진을 확보할 수 있었다.

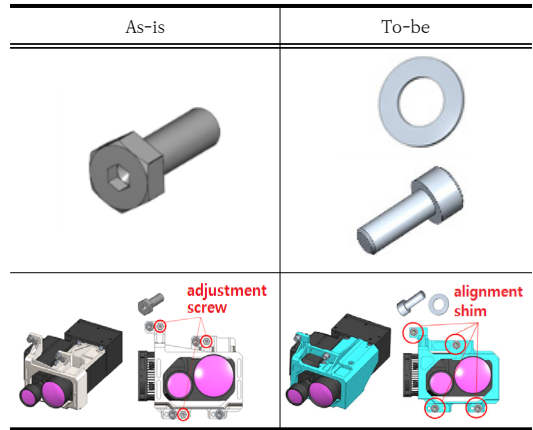
Table 5. Improvement of alignment bolt type

최초양산 시 LRF 광축 정렬 공정의 생산성 향상을 위해 정렬용 심 부품을 조정 나사로 변경하여 적용하였다. 조정 나사가 적용된 EOTS에 대해 충격시험을 실시하고, 시험 전/후 내부 김벌 프레임의 장착 부 변형 상태를 검토하기 위해 3차원 측정기를 이용하여 내부 김벌 프레임의 유닛 장착 부 치수를 측정하였으며 결과는 Table 4와 같다. 조정 나사 적용으로 내부프레임의 LRF 장착 부에 변형이 발생하고 정렬유지도 오차가 유발되었음을 확인하였다.

내부프레임의 LRF 장착 부 구조 개선을 위해 조정 나사 제거 후 정렬용 심을 적용함으로써 광축 정렬 방법을 Table 5와 같이 변경하였다. 또한, 구조해석을 통한 LRF 프레임의 정렬 오차 원인분석 후 구조 최적화 설계를 통해 Table 6과 같이 LRF 프레임의 안전율을 기존 1.27에서 2.22로 추가 확보하였다. LRF 프레임 설계보완을 통해 LRF의 구조적 안전율을 약 75 % 정도 향상시킬 수 있었다. 안전율은 LRF 프레임의 재질인 A6061의 항복 응력 245 MPa 에서 최대 응력을 나눈 값이다.
