회전의 항공기 통신잡음 저감을 위한 음성접속장치 설계 개선

손원애*, 김정민, 정혜수
국방기술품질원

Design Improvement of AIU to Reduce Communication Noise of Rotorcraft

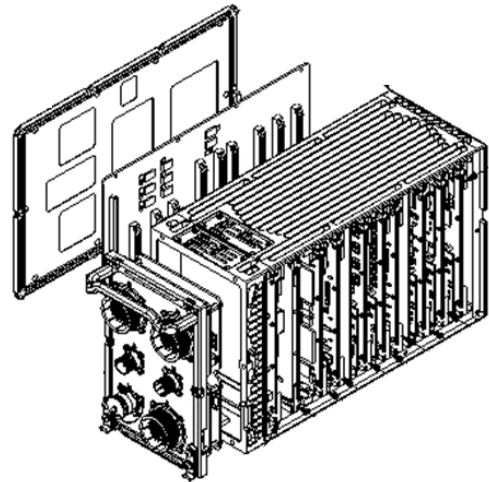
Fig. 2. Shape of AIU

이러한 회전익 항공기 통신계통에서 '20년 11~12월 사이에 다량의 동일 결함이 발생했다. 결함 내용은 항공기 배터리를 켜는 때, 통신이 불가능할 정도의 심한 잡음이 발생했다.

결함 현상은 항공기 양산단계 공정에 대한 비행시험 중 발생된 것으로, 결함 내용은 조종사 및 부조종사의 헤드셋을 통해 심한 잡음이 발생하는 것이다. 또한 내부통화가 불가능할 정도의 심한 잡음이 발생하는 유사 결함이 X건이 잇따라 발생했다. 결함 발생 현장에서 고장배제 절차에 따라 고장 탐구한 결과, AIU의 결함을 확인했다. 통신 기능저하에 따라 조속한 결함원인 분석 및 재발 방지 대책이 요구되어 결함품에 대한 고장탐구를 수행했다.

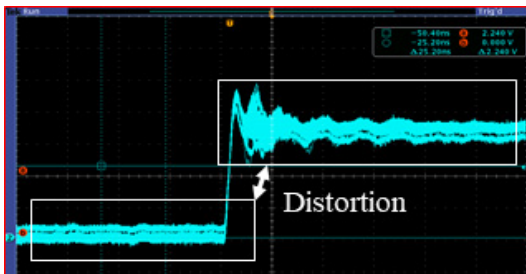
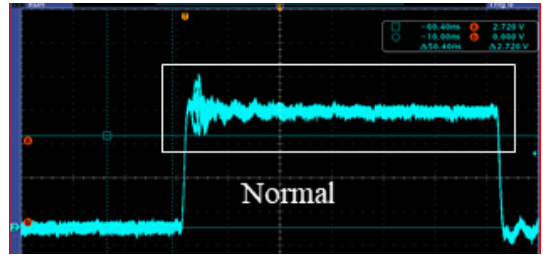
Fig. 3. Compare of Distortion and Normal Waveform

코텍 IC SCLK 클럭신호(코텍 IC에서 아날로그/디지털 변환된 디지털 오디오 데이터를 전달하는 클럭 신호) 파형을 확인 시험을 수행했다. 그 결과, 아래 Fig. 3와 같이 결합품-정상품 코텍 IC 간의 파형 차이가 확인되었다. 결합품의 경우, 출력파형이 상당히 일그러진 왜곡 파형이 확인되었다. 해당 왜곡현상은 음성 아날로그 신호가 입력되지 않은 상태에서 확인되어 SCLK 신호 자체가 왜곡되어 이 신호에 의해 전달되는 아날로그/디지털 변환된 디지털 오디오 데이터가 동일하게 왜곡되어 잡음이 발생하는 것으로 판단되었다.

먼저, 결함현상에 대한 고장탐구를 수행하였다. 결함원인은 AIU 내 수신기보드의 코덱 IC의 SCLK 출력단에서 댐핑저항의 부재로 인해 임피던스 매칭이 되지 않아 반사파의 영향이 증대되어 신호왜곡을 일으켜 잡음이 발생하는 것이었다.

AIU 내 타 회로카드 조립체 중 동일 코텍 IC를 사용하는 조정패널용 보드(이하 CPI보드)와 수신기보드를 비교하였다. 그 결과, CPI보드의 코텍 IC SCLK 출력단에는 33Ω의 저항이 장착되어 있었다. 해당 저항은 SCLK 출력 신호의 노이즈 감쇄용으로 장착된 댐핑저항으로 수신기보드의 코텍 IC SCLK 출력단에는 0Ω이 장착되어 있었다. 댐핑저항은 선로의 임피던스 매칭을 맞추기 위해 삽입되는 저항으로, 임피던스 매칭이 이루어지지 않으면 반사파의 영향으로 신호가 왜곡될 수 있다. 이를 통해 해당 결함은 코텍 IC SCLK 클럭 신호가 연결되는 부품 간의 오차 발생이 증가하여 신호왜곡을 발생시킬 수 있을 정도의 임피던스 매칭 변화를 발생시킨 것으로 판단되었다. 따라서 수신기보드의 코텍 IC SCLK 출력단에 댐핑저항 장착을 통해 반사파의 영향을 줄일 수 있을 것으로 판단되었다. 코텍 IC 제조사에 문의 결과, 댐핑저항 사용을 권장하는 답변을 받아 댐핑저항 장착이 개선방안으로 판단되었다[7-10].

따라서 개선방안으로 SCLK 출력단에 33Ω의 댐핑저항을 장착하여 임피던스 매칭을 맞추는 것이 제시되었으며, 이를 검증하기 위해 댐핑저항을 장착한 수신기보드에 대해 임피던스를 측정하여 반사계수를 도출하여 반사파의 영향이 감소됨을 이론적으로 확인하였다. 또한 개선된 수신기보드 5대를 AIU에 장착하여 결함이 재현된 시험 온도 구간별로 잡음 발생 여부를 확인하였으며, 항공기 체계 단위에서도 통화 잡음이 개선되었음을 확인할 수 있었다.
