# 항공기 와이퍼 피봇 균열 원인 분석 및 품질개선 연구

서정미\*, 구정모  
국방기술품질원

## A Study on the Quality Improvement of Aircraft Wiper Pivot Cracks

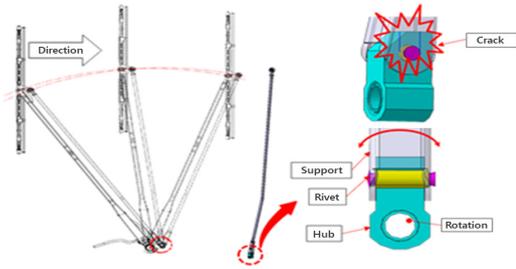
Fig. 1. Wiper pivot crack

항공기의 해상 임무 수행 중 기상악화로 인하여 전방 윈드실드 와이퍼를 작동시키자, 우측 와이퍼 링크가 파손되었다. Fig. 1은 와이퍼 링크의 하위 구성품 및 파손 형태를 도식화한 것이다. 파손된 와이퍼의 검사 결과, 와이퍼 피봇의 허브 부위(이하 허브)에 균열 현상이 확인되었다. 유사결함 발생여부 확인을 위하여 동일 계열 항공기 전수 검사를 시행한 결과, 상당수의 항공기에서 유사한 형태의 균열 현상이 확인되었다. Table 1은 동일 계열 항공기에 대한 유사결함 발생 수 및 항공기의 운용환경에 따른 분류이다.

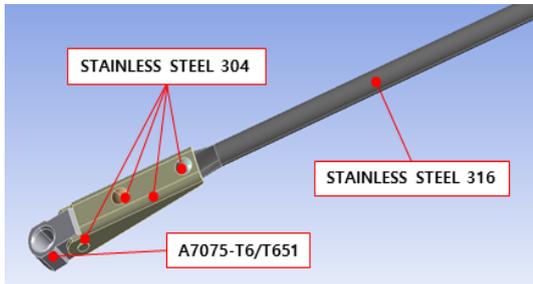
Fig. 2. Material of a link-pivot assembly

외력의 방향은 와이퍼 작동 간 링크에 가해지는 인장 방향, 축 방향으로 설정하여 해석을 수행하였다. 적용 재질 및 물성치는 아래 Fig. 2과 Table 2와 같다.

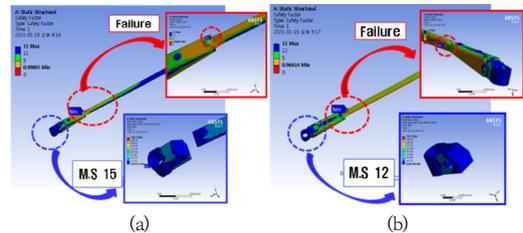
Fig. 3. Failure location of the link and safety factor of the hub

하중 방향에 따라 외력을 증가시키며 와이퍼 링크의 구조적 안전성을 확인한 결과는 다음과 같다. 인장하중 약 130N, 축 하중 약 19N의 외력을 가할 때, 실제 파손된 부위인 허브가 아닌 링크의 목이 좁아지는 부분에서 소성 변형 및 파손이 발생한다. Fig. 3 (a)에서 보는 바와 같이 인장하중에 의해 링크의 파손이 발생할 때, 허브의 안전계수는 15 이상이다. 또한, Fig. 3 (b)에서 보는 바와 같이 축 하중에 의해 링크의 파손이 발생할 때, 허브의 안전계수는 12 이상으로 구조적으로 안전한 결과 값이 도출되었다.

해석 결과에 따르면, 와이퍼 링크에 파손을 일으킬만한 외력이 가해질 때, 허브가 아닌 링크의 목 부위에서 소성변형이 최초로 발생한다. 하지만, 운용항공기의 와이퍼는 허브 부분에서 파손이 일어났으며, 다른 부품에는 변형 및 손상 흔적이 발견되지 않았다. 따라서, 와이퍼 허브 파손부에 가해지는 하중 및 응력은 미미한 수준이며 균열 및 파손의 직접적인 원인으로 볼 수 없다.

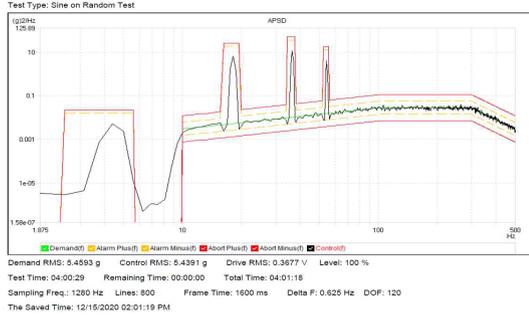
Fig. 5. Vibration test results

진동 시험 결과는 Fig. 5와 같이 요구되는 시험 프로파일이 정상적으로 구현되었고, 외관 검사 및 비파괴 검사, X-ray 검사 결과(Table 5) 또한 균열 및 파손이 미확인 되었다.

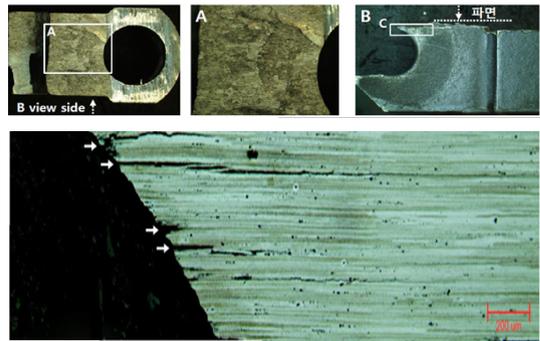
Fig. 6. Exfoliation corrosion of a fracture part

Fig. 6은 허브 파손품의 광학현미경 관찰 결과이다. 아래 그림에서 A, C 관찰 결과, 전형적인 박리부식의 형태를 보이며 Hole 내부에서부터 부식이 발생함을 알 수 있다.

썩기 부품의 리벳 구멍 표면 또는 단면부 금속이 유입된 수분과 접촉하면서 금속의 결정립계를 따라 층상 분리가 일어나는 박리부식이 발생하였다. 와이퍼의 경우, 항공기 외부에 장착되어 주위환경(온도, 습기 등)에 영향을 많이 받는 구성품이다. 또한, 현재까지 식별된 와이퍼 피봇 결함현상은 주로 야외 환경에 계류한 항공기에서 발생하였다. 따라서, 허브 균열 및 파손의 원인은 재료의 박리부식에 의한 것으로 추정할 수 있다.

박리부식에 의한 손상을 방지하기 위하여, 와이퍼 링크 피봇 재질을 Al7075-T6 대비 내부식성이 우수한 CRES 304로 변경하였다. 한편, Table 7에 따르면 CRES 304가 Al7075 재질 대비 경도 및 연신율은 우수하나 인장강도는 약 3% 낮다. 설계 요구도 충족성 검토를 위하여, CRES 304를 적용한 피봇의 안전계수를 확인하였다. 국산화 개발 당시 와이퍼 링크에 작용하는 최대 응력은 139MPa로 측정되었다[1]. 이를 고려하여 피봇의 재료로 CRES 304가 적용된 와이퍼 링크 및 피봇의 FEM 응력해석을 수행한 결과, 안전계수 15 이상으로 충분한 강도를 보유하고 있다(Fig. 8).

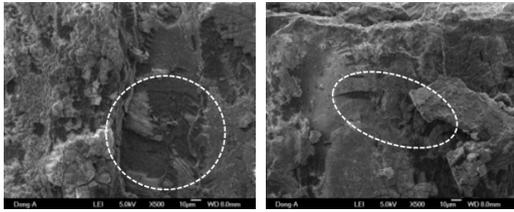
Fig. 7. Cleavage Fracture of a fracture part

또한, Fig. 7에서 보는 바와 같이 해당 파단면에 취성 파괴의 전형적인 형상으로 벽개파괴(Cleavage Fracture) 형태인 물결 무늬(River Pattern)가 결정립 내를 통해 전파하는 취성파괴 양상을 보인다[5].

와이퍼 피봇의 균열 결함은 수분 유입으로 금속의 결정립계를 따라 층상 분리가 일어나는 박리부식에 의한 손상이 취성파괴를 유발시켜 균열이 발생한 것으로 판단된다. 주로 해상에서 임무를 수행하는 항공기의 경우, 염분 및 페인트 등 외부 이물질이 와이퍼 링크 회전 작동면에 고착됨으로 인하여 순간적으로 높은 하중이 작동부에 발생함에 따라 균열이 가속화 된 것으로 추정된다. 또한, 항공기 장착부와 허브 간 구속 여부에 따른 응력 차이가 식별되었다. 항공기 진동 조건이 허브의 파손을 일으킬 만한 응력을 발생시키지는 않으나, 허브의 구속 조건에서 불구속 조건보다 더 큰 응력을 발생시킨다. 이러한 사항이 허브 균열 및 파손의 직접적인 원인으로 볼 수 없으나, 간접적으로 영향을 미친 것으로 판단된다.
