항공기 외부 안테나 전자기파에 의한 계기 결함 원인 분석 및 개선 방안 연구

최형준*, 이경찬, 김지홍
국방기술품질원

A Study on the Instrument Defect Cause Analysis and Improvement Methods by Aircraft Outside Antenna Electromagnetic Wave

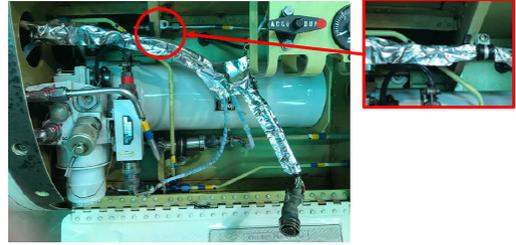
Fig. 7. Wire Shielding and Clamp

전자기파 차폐 분석은 안테나 차폐, 비상유압지시계 차폐, Wire 차폐, 외부 차폐를 통해 영향성을 확인하였다. 안테나 차폐의 경우는 전자기파의 영향이 차단되어 경고등이 점등되는 현상이 없어졌으며, 비상유압지시계 차폐의 경우 전자기파 차단과 관계가 없어 경고등이 점등되는 동일 현상이 확인되었다. Wire의 경우는 Fig. 7와 같이 차폐를 하여 점검한 결과 클램프 미 연결시 경고등이 점등되는 동일한 현상이 시연되었으며, 클램프 연결의 경우 경고등이 미 점등되는 현상이 확인되었다. 따라서 전자기파에 의한 과전류 발생과 본딩에 의한 전류의 흐름을 확인하였다.

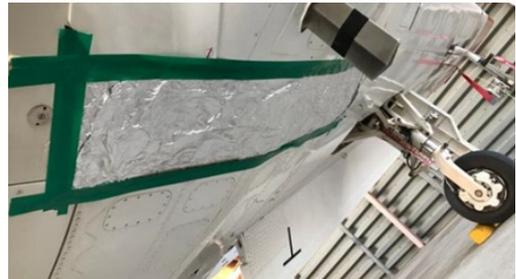
(a) Bottom of Aircraft

외부 차폐를 통한 안테나 전자기파 영향을 확인하기 위해 비상축압기 및 비상유압지시계가 장착되어 있는 위치의 항공기 외형(Skin)에 Fig. 8과 같이 (a)는 항공기 하부 및 (b)의 유압계통 격실(Bay)에 알루미늄 테이프를 적용하여 전자기파 차폐를 구현하였다. 항공기 하부 및 유압계통 격실(Bay) 전체 또는 부분 차폐 형상을 보여주고 있으며 전자기파 영향을 확인하였다. 항공기 하부 차폐 적용과 유압계통 격실 차폐를 모두 적용하였을 경우, 경고등이 미 점등되는 전자기파에 의한 영향을 확인하였다. 또한 항공기 하부 차폐를 적용하고 유압계통 격실을 부분적으로 적용하였을 경우 경고등이 미 점등되었다. 따라서 유압계통 격실의 차폐를 위한 최적화가 가능하다.

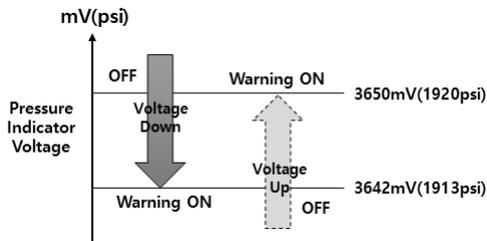
Fig. 9. E-HYD Warning Limit

E-HYD 경고등 점등 원인을 분석하기 위해 결합 대상 항공기의 비상유압지시계 고유의 경고등 신호 발생 한계 전압을 확인하였다. Table 4와 같이 한계 전압은 $2913psi(3642mV)$ 로 경고등 신호 조건 $2900psi(3625mV)$ 보다 $13psi(17mV)$ 높았으며, 비상유압지시계 자체의 설계 기준을 확인하였다.

비상유압지시계 경고 신호 발생 전압 대비 $28psi(34mV)$ 높은 수준으로 발생하는 것이 확인되었다. 따라서, 지시계 자체의 경고등 점등 전압 상향 설계 조건과 U/VHF Radio 누름통화송신버튼 작동시 외부 안테나 전자기파에 의한 신호 간섭 영향이 동시에 적용되어 E-HYD 경고등이 비정상 점등된 것으로 판단된다. Fig. 9와 같이 전압을 점차적으로 내림으로서 경고등 신호 발생 부분의 영향을 확인하였다. U/VHF Radio 누름통화송신버튼 작동 시 경고 신호의 재현 여부에 대한 시험 및 분석 결과는 Table 4와 같다.
