# AA-/BB- MM 박격포탄 C1 지연관 성능개선에 관한 연구

## Performance Improvement of C1 Delay for AA-/BB- MM Mortar Shells

Dae-Hee An\*, Jae-Gwan Lee  
Defense Agency for Technology and Quality

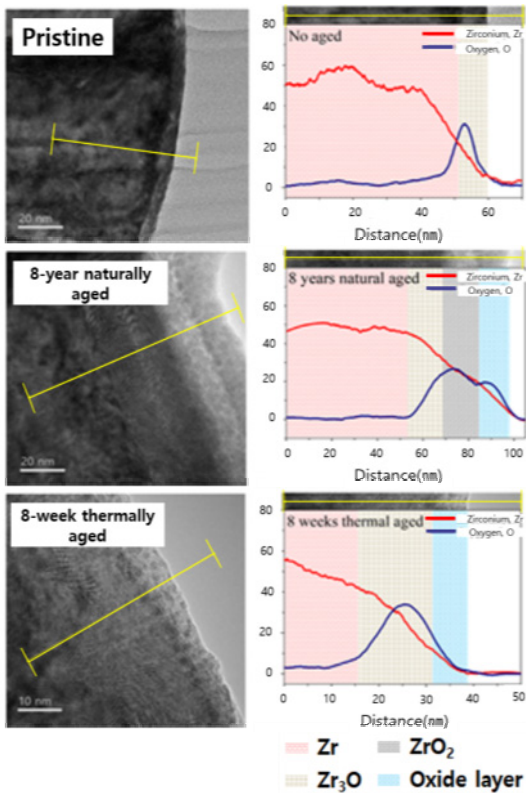
Fig. 2. Microscopic analysis of Igniter

점화제의 주요성분은 Zr과 Fe<sub>2</sub>O<sub>3</sub>이다. 점화제 연소중단의 주요 원인은 Zr이 자연 노화에 의해 주변 산소와 반응하는 산화반응을 일으켜 ZrO<sub>2</sub>막이 형성 되고 이러한 형태의 표면층은 산화제와 Zr의 반응을 어렵게 한다고 분석하였다[6]. 또한 Fe<sub>2</sub>O<sub>3</sub>가 산화되면서 FeO와 Fe<sub>3</sub>O<sub>4</sub>가 생성되며 이는 발열량 감소로 이어져 연소중단을 야기할 수 있다고 분석하였다[7].

Fig. 2는 탄약오작용 원인분석을 위해 점화제를 현미경 분석한 내용으로 그 결과를 Table 3에 정리하였다. 탄약오작용이 발생한 8년 자연노화 시료는 Zr에서 Zr<sub>3</sub>O로 Zr<sub>3</sub>O에서 ZrO<sub>2</sub> 순서로 노화가 진행되어 표면층이 형성되어 있으며, 비교를 위해 제작한 8주 가속노화 시료의 경우 신품과 동일하게 Zr과 Zr<sub>3</sub>O 층으로 구성되나 신품에 비해 산화층이 두껍게 형성되어 있음을 확인할 수 있다.

점화제는 Zr 함량을 증가시켜 발열량 증가를 통한 연소성을 향상을 기대하였고, 수분을 함유하여 점화제의 산화를 유발하는 것으로 알려진 VAAR 바인더를 제거하였다[11].

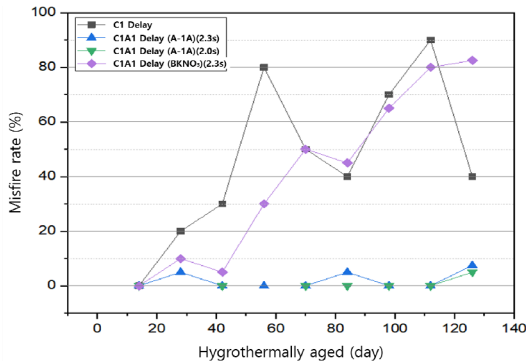
Fig. 4. Agings test results for C1, C1A1 Delay

전/후 제품 모두 불발률 3 % 이하로 성능에 유의미한 차이가 없었다. 추가 분석을 위해 동일 시료로 노화 조건을 변경하여 고온다습(71 °C, 95 % RH) 환경에서 18주간 2주 간격으로 제품을 기폭하여 Fig. 4와 같은 결과를 얻었다. 제품별 비작동률은 C1 지연관이 최대 90 %로 가장 높고 BKNO<sub>3</sub>, A-1A를 적용한 C1A1 지연관은 순서대로 최대 82.5 %, 7.5 %의 불발률을 확인하였다. 결과에 따라 A-1A 점화제가 적용된 C1A1 지연관의 불발률이 가장 낮아 A-1A 점화제를 적용하는 것이 타당하다고 판단하였다.
