초음속 항공기 항법등 교체 적용에 따른 구조적 결함 및 품질개선 연구

The Study on Structural Defects and Quality Improvement by Replacing Supersonic Aircraft Navigation Lights

Se Woong Park*, Jin Won Lee, Sang Hun Choi
Defense Agency for Technology and Quality

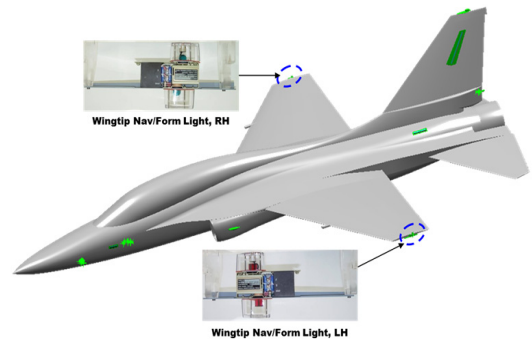
Fig. 2. Wingtip Navigation Light(LH/RH)

이와 비슷한 사례로 Fig. 2와 같이 초음속 항공기 날

개 끝에 장착되는 항법등이 깜박거리는 현상이 발생하였다. 원인을 검토한 결과, 전원 공급이 불안정하여 BRT모드(최대발전출력) 이상 인식으로 플리커 현상이 발생함을 확인하였다. 이와 같은 결합에 의해 잦은 램프 교체 소요 발생으로 정비성이 감소하는 문제가 발생하였다.

본 연구에서는 이를 해결하기 위해 항법등 전구 타입을 LED로 변경하고, BRT모드 동작 시 HV(High Voltage), LV(Low Voltage) 모두 115Vac로 공급해 전원을 안정화하여 깜박임을 개선하였다. 또한, 변경된 항법등을 장착하는 과정에서 구조물과 조명 사이 Gap이 발생하는 추가적인 문제로 인해 LRU (Line Replacement Unit) 변경(개조), 장착부 구조 변경, 구조물 추가 등 3가지 방안을 검토 및 제시하여 개선하였다. 이후 항공기 운용환경을 고려한 영향성 검토를 통해 도출한 개선방안에 대해 입증하였다.

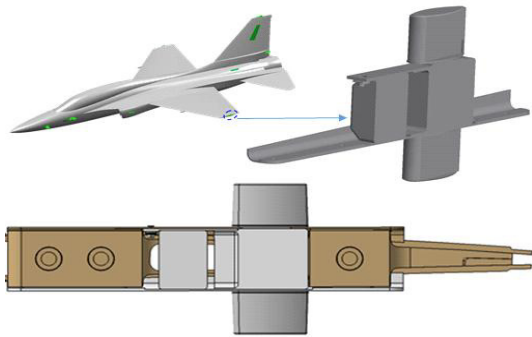
Fig. 3. Location and Geometry of Wingtip Navigation Light(LH)

항법등 타입 변경을 통해 정비성을 개선하였으나, 변경된 항법등을 장착하는 과정에서 Fig. 3과 같이 구조물과 항법등을 장착하는 위치에 Gap이 발생하여 보강이 필요하였다.

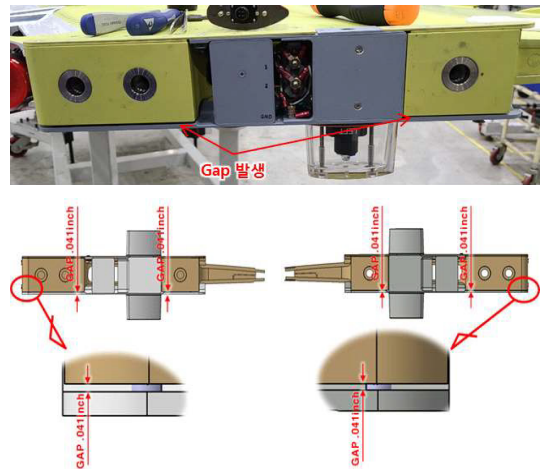
Fig. 4. Analysis of 3D Modeling and Gap Occurrence Location of Wingtip Navigation Light(LH/RH)

서는 선행된 연구를 활용하였고, BRT모드 전원 공급변경 및 실드 케이블 적용을 통해 플리커 현상 결함개선을 완료하였다. 그러나 신규 품목으로 변경된 항법등을 장착하는 과정에서 항법등 하단과 구조물 사이 Gap이 생기는 추가 결함이 발생하였고 해결을 위한 원인을 분석하였다.

기존 SCD(85VE8030-673) 및 변경 SCD(85VE 8030-903) 항법등을 비교하여 결합 발생 원인을 분석한 결과, 높이 치수가 2.565 inch로 동일하나 측정 기준이 상이하여 기준 차이만큼인 0.04 inch 길이 차가 발생한 것을 확인했고 이에 따라 Fig. 4와 같이 Gap이 발생하여 보강을 통한 결합개선이 필요함을 확인하였다. 이를 해결하기 위해 ①LRU 변경 및 개선, ②항법등 장착부(RIB) 구조 변경, ③Shim 추가 방안 등 3가지 개선방안을 도출 하였으며 각 방법에 대한 타당성을 검토하였다.

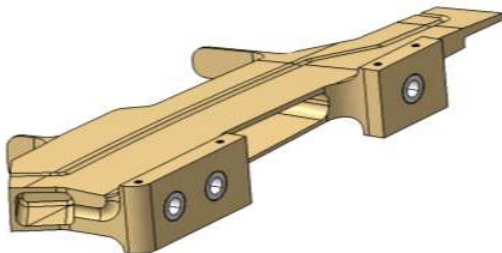
Fig. 5. Wingtip Structure(85W1292-013, LH)

두 번째 Gap 해결 방안으로 장착부인 85W1292-013/014(RIB, WINGTIP-BL-179.25, LH/RH)의 구조를 개조하여 항법등 장착 시 Gap 발생하지 않도록 하는 방안을 고려하였다. 윙팁 구조물의 형상은 Fig. 5와 같다.

그러나 해당 방법 또한 개조 시 현재 제작이 완료된 주위에 전체적인 재작업이 필요하므로 일정 및 비용 영향성이 발생하였다. 그뿐만 아니라 현재 운용 중인 타 계열 초음속 항공기에 신규 항법등을 적용할 시, 구조 변경

방안 적용이 불가하므로 기종별 호환성 측면에서 해당 방법은 적절하지 않다고 판단하였다.

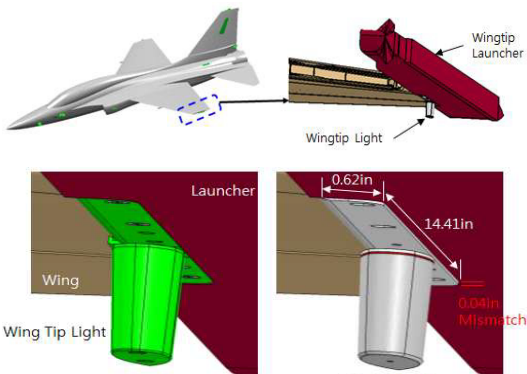
Fig. 8. Lower Part of Wingtip Launcher

이 외에도 Fig. 8과 같이 윙팁 미사일 장착 시 미사일 하단 두께 0.04 inch 돌출부에 따른 영향성을 아래 Eq.

항공기 전방영역(폭 0.62") 불일치에 따른 항력 영향성을 경험식 기반으로 예측한 결과, 아음속 항력 0.005 cts, 초음속 항력 0.014 cts 증가로 나타났다. 이는 전기체 초음속 항력 대비 0.003%로 미미한 수준이므로 항공기 공력/조종안정성/성능 영향성은 없다고 판단하였다.
