냉각계통 이물질 방지를 위한 차륜형장갑차 파워팩 조립공정 개선에 관한 연구

A study on the improvement of a powerpack manufacturing process to prevent sludge in cooling system

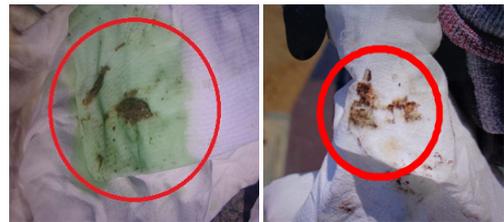
Fig. 2. Sludge in Coolant

엔진 냉각수에서 발견된 이물질의 육안 검사결과 황색의 점액질 및 바닥부에서 찌꺼기가 확인되었으며, 그 형상은 Fig. 2와 같다.

색 점액질은 유기 성분, 바닥부에서 나온 찌꺼기는 유기 성분 및 금속성의 물질이 혼합된 형태로 판단되었다. 본 연구에서는 차륜형장갑차 엔진 냉각수 이물질 발생원인 식별을 위해 이물질 발생차량의 정비 이력, 운용환경 검토, 공정차량 확인 및 이물질의 성분을 분석하여 발생 원인을 추정하고자 하였다.

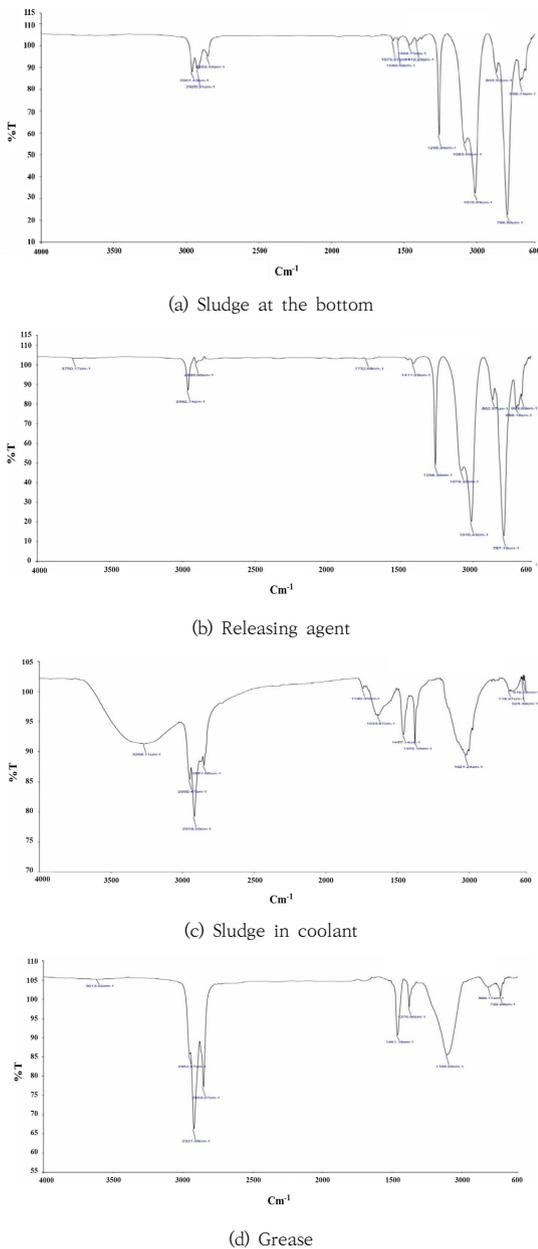
Fig. 3. FTIR Spectroscopy analysis result of sludge and organic substances used in manufacturing process

FTIR을 이용한 성분분석결과 (a) 엔진 바닥부에서 발견된 이물질 중 유기 성분은 냉각호스 제작공정에서 고무호스를 금형에서 쉽게 이탈시키기 위해 쓰이는 (b) 이형제와 동일한 것으로 측정되었으며, (c) 냉각수에서 나온 유기 성분의 이물질은 냉각수 펌프탱크와 호스 조립

간 조립편의성을 위해 도포하는 (d) 그리스와 동일한 스펙트럼을 가지는 것으로 확인되어 유기 성분의 이물질이 발생하는 공정을 특정해 낼 수 있었다.

냉각호스 제작공정 확인 결과 금형과 호스를 원활하게 이탈시키기 위해 유성 실리콘이 포함된 이형제를 사용하고 있었으며, 제작 후 세척 공정이 없어 호스에 남아있던 이형제가 냉각수 순환에 의해 씻겨 나와 엔진 내부에 묻힌 것으로 확인되었다. 기존에 사용하던 유성 실리콘 성분의 이형제는 탁월한 이형, 윤활 효과의 강점은 있으나 유성 실리콘 성분으로 인해 쉽게 세척이 되지 않아 이물질 발생시킴으로, 이형제에 의한 이물질 발생요인을 완전히 제거하기 위해 호스 제작 공정에 사용되는 이형제의 변경이 필요한 것으로 판단되었다. 이를 위해 기존 유성 실리콘이 포함된 제품에서 세척성이 우수한 무성 실리콘 제품으로 변경하고 기존에 제작공정에 없었던 세척 및 건조 공정을 추가하는 것으로 작업 절차서를 개선하여 이형제에 의한 이물질 발생 요인을 제거하였다.

냉각수 팽창탱크와 호스의 조립공정 검토 결과 조립 용이성을 확보하기 위해 그리스를 도포하는 대신 냉각수 도포로 대체가 가능한 것으로 판단되었다. 파워팩 조립 공정 간 그리스를 사용하는 공정을 삭제함으로써 그리스로 인해 냉각수 이물질이 발생하는 일이 없도록 작업절차서를 수정하였다.

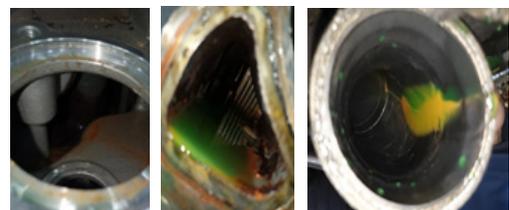
Fig. 4. Corrosion inside the engine cooling system

ICP-OES를 이용한 금속성 이물질 성분 분석결과 주 성분이 철로 이루어져 있음을 확인하였으며, 이물질이 발생된 엔진 일부 부품 분해 후 육안 확인결과 Fig. 4와 같이 엔진 내부에서 부식된 일부가 이탈되어 바닥부에 모인 것으로 판단하였다.

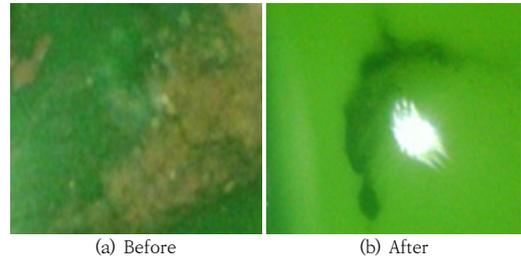
Fig. 6. Visual inspection result after the improvement of manufacturing process

개정된 호스 제작 공정 및 냉각수 팽창탱크 조립공정 작업절차서를 활용하여 파워팩 조립 후 파워팩 가동 시험 결과 냉각수 내 이물질이 발생하지 않는 것을 확인하였으며 그 결과는 Fig. 6과 같다.

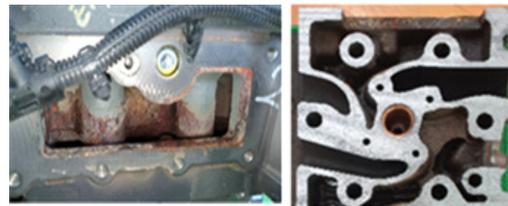
Fig. 7. Rust inside the cylinder head

엔진 바닥부에서 발견된 금속성 이물질은 ICP-OES를 이용한 성분 분석결과 주요성분은 철로 측정되었으며, 이물질이 발생한 엔진을 분해 및 절개하여 육안검사를 수행한 결과 Fig. 7과 같이 실린더 헤드 내 냉각수 이동 경로를 따라 전체적으로 ISO-8501-1에 명시된 B등급 이상의 부식이 진행되었음을 확인할 수 있었다.

엔진 제작 공정 및 시험 간 부식이 발생 가능한 공정을 확인한 결과 엔진 제작공정 간에는 부식을 유발할만한 요인은 없었으며, 엔진 제작 이후 수행되는 성능시험 검토 결과 성능시험에서 사용되는 냉각수가 방청 기능을 가지고 있지 않은 공업용수인 것을 확인하였으며, 시험이 진행된 이후 출고 대기상태로 보관되는 도중 산소와 반응하여 부식된 것으로 판단하였다. 이를 확인하기 위해 입고된 엔진 내부 육안확인 결과 엔진 실린더헤드, 냉각펌프 결합부 등 엔진 내부 냉각수 이동경로를 따라 부식이 진행된 것을 확인할 수 있었다.

성능시험 간 부식을 방지하기 위해 기존에 공업용수를

사용하던 엔진 성능 시험 장비 냉각수에 방청액 투입을 위한 시스템을 설치하고 개선된 시험절차에 따라 맞추어 시험절차서를 개정하였다.

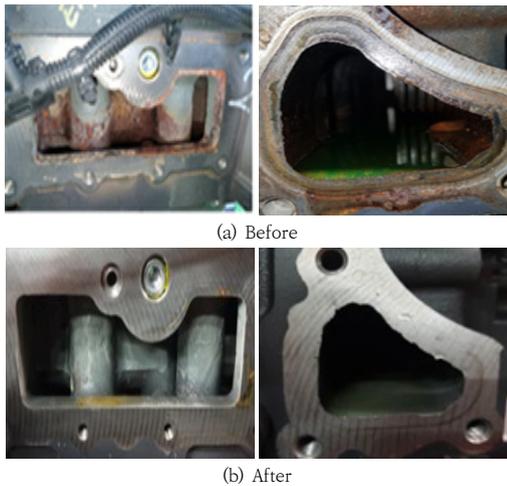
Fig. 8. Visual inspection result after the improvement of test procedure

방청액이 추가된 냉각수가 사용된 엔진 성능시험 후 엔진 분해 및 육안 확인결과 Fig. 8과 같이 엔진 내부 부식은 발견되지 않았다.
