# 고정익 항공기 주익 구조물 하중 해석을 통한 균열 원인 분석 및 결함 개선

권나은\*, 손혜경, 서의화, 이진원  
국방기술품질원

## Crack Cause Analysis and Defect Improvement through Load Analysis of Aircraft Wing Structures

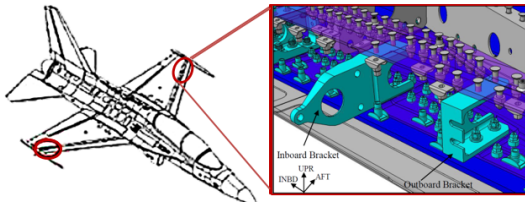
Fig. 1. Configuration/Location of Bracket

은 주익 SPAR와 앞전플랩 사이에 고정되어 비대칭 제동기를 주익 SPAR에 장착시키기 위한 부품으로 동일 계열 항공기 검사 결과 00대에 대하여 균열 발생이 확인되었다.

균열은 브라켓의 상부 곡률 부위에서 항공기 외측 방향으로 피로균열이 성장하여 파단되었으며 하부의 Bolt Hole 주위에서도 관찰되었다.

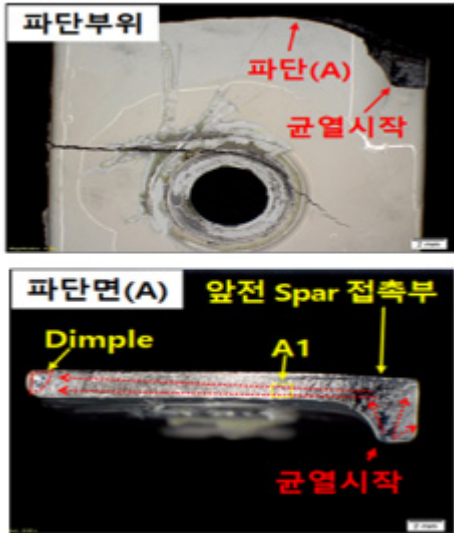
Fig. 3. Detail of Fracture A

Fig. 3 파단(A)의 균열은 브라켓 내부 곡률부위에서 시작되었으며 피로균열이 단면의 95%까지 진행 후 일시 파단 되었다.

파단 단면을 통해 확인한 결과 균열의 원인은 반복적인 하중의 작용으로 인한 피로 균열의 성장으로 판단된다.

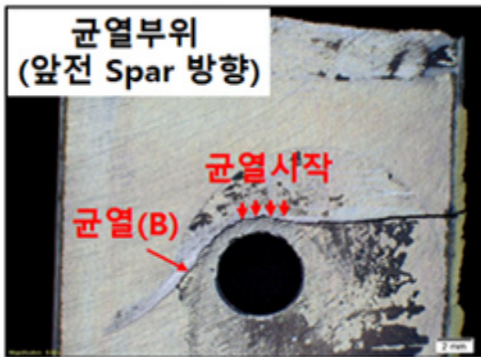
Fig. 4. Detail of Crack B

Fig. 4의 균열(B)는 파단되지 않은 균열 발생 부로, 파단면 관찰을 위하여 강제 파단하였다. 파단면 확인 결과 앞전 SPAR 접착부인 하부 Bolt Hole 주변에서 균열이 시작되었으며 피로 균열이 단면의 85%까지 진행된 것을 확인하였다.

동일 계열 항공기/동일 부품에서 00개의 균열 및 파단이 발견되었으며 길이는 3mm~14mm로 차이가 있으나 모두 Fig. 4, 5와 같이 상부 곡률 부위에서 시작된 균열이 항공기 외측 방향으로 성장하거나 Bolt Hole에서 시작되어 외측으로 진행되는 진행 양상을 보였다.

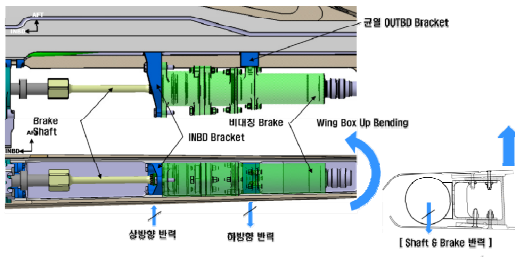
Fig. 7. Detail cross-section of Crack B

전기체 기동하중에 의한 Wing Box Bending 및 Torsion 변형이 균열 Bracket에 강제변위로 작용한다. LEF Brake Shaft 및 Brake Body 강성은 강제변위에 저항하면서 균열 OUTBD Bracket에 하방향 반력을 유발하여 균열 부위에 응력집중 발생하게 된다.

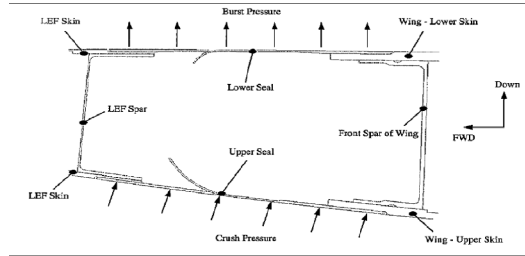
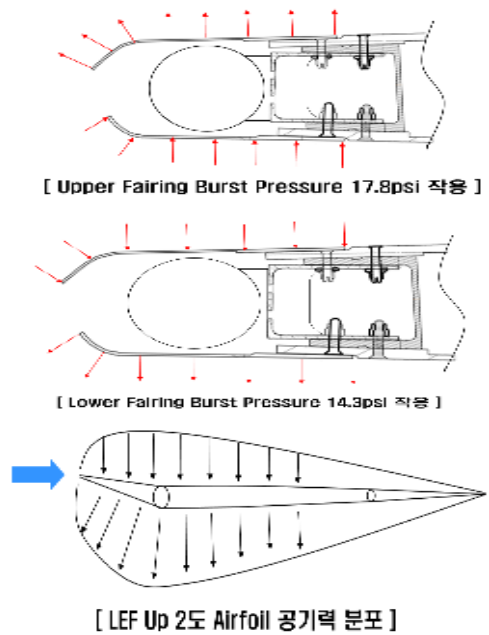
상세 FEM 해석결과 LEF Lower Seal Fairing에 Burst Pressure가 작용할 때 균열부 응력집중이 확인된다. 따라서, Burst Pressure 작용하는 하중 조건을 찾기 위해 CFD 해석을 수행하였으며 LEF 2도 Up 상태에서 1G Roll 및 Negative G 기동조건 시 작용함을 확인하여 항공기 설계 보고서 내 공기압 분포 표에 따라 공기압 14.3psi(ult.)를 적용하였다.

LEF Upper Seal Fairing에 Burst Pressure가 작용할 때는 브라켓 코너 부위에 응력집중이 확인된다. 따라서 Burst Pressure 작용하는 하중 조건을 찾기 위해 CFD 해석을 수행하여 LEF 5도 Down 상태에서 1G Roll 및 배면비행 등을 제외한 대부분의 기동조건임을 확인하여 공기압 17.8psi(ult.)를 적용하였다.

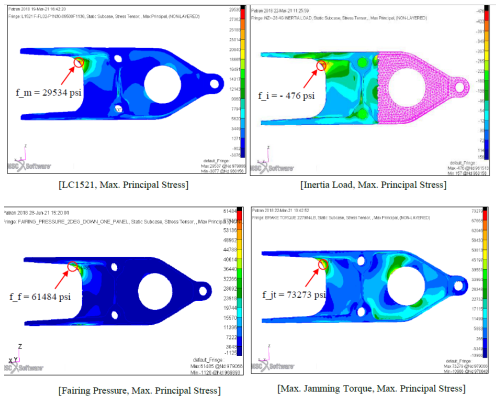
Fig. 10. Strength Analysis(Inboard Bracket)

$$M.S. = \frac{Fty}{f_{total} \div 1.5} - 1 = -0.51 \quad (9)$$

$$M.S. = \frac{F_{bu}}{f_{total}} - 1 = -0.46 \quad (10)$$

$$M.S. = \frac{Fty}{f_{total} \div 1.5} - 1 = -0.12 \quad (12)$$

$$\frac{F_{bu}}{f_{total}} - 1 = -0.02 \quad (13)$$

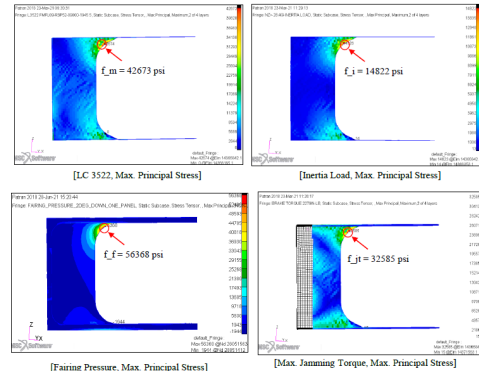
Fig. 11. Strength Analysis(Outboard Bracket)

$$M.S. = \frac{Fty}{f_{total} \div 1.5} - 1 = -0.46 \quad (14)$$

$$M.S. = \frac{F_{bu}}{f_{total}} - 1 = -0.40 \quad (15)$$

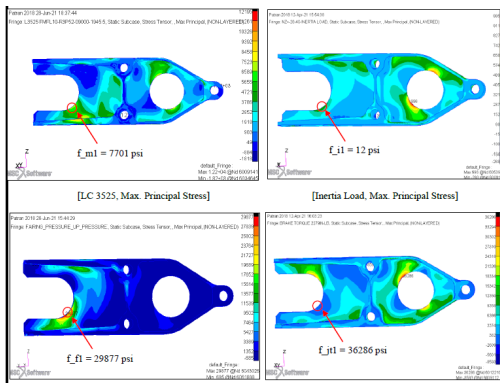
Fig. 15. Strength Analysis(Reinforced Inboard Bracket)

$$M.S. = \frac{Fty}{f_{total} \div 1.5} - 1 = 0.08 \quad (16)$$

$$M.S. = \frac{F_{bu}}{f_{total}} - 1 = 0.20 \quad (17)$$

정적 해석 결과 M.S를 재계산 시 위와 같이 이상이 없음을 알 수 있었다.

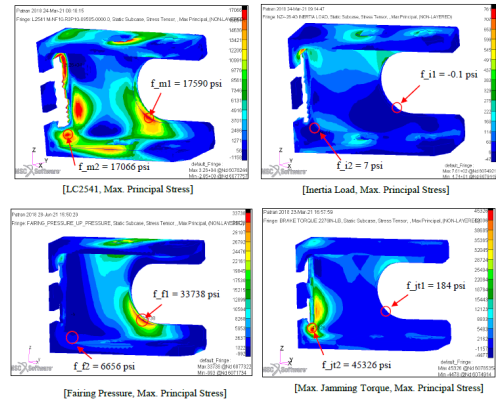
Fig. 16. Strength Analysis(Reinforced Outboard Bracket)

$$M.S. = \frac{F_{ty}}{f_{total} \div 1.5} - 1 = 0.15 \quad (18)$$

$$M.S. = \frac{F_{bu}}{f_{total}} - 1 = 0.28 \quad (19)$$

마찬가지로 정적 해석 결과 M.S를 재계산 시 위와 같이 결함 부 포함하여 이상이 없음을 알 수 있었다.
