DDI DRAM에서의 Column 불량 특성에 관한연구

장성근^{1*}, 김윤장²

A Study on Characteristics of column fails in DDI DRAM

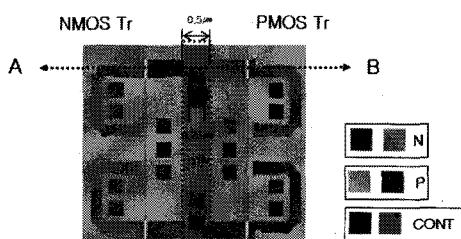
[그림 2] 감지 증폭기의 레이아웃

B/L선과 /B/L(bit line bar)선의 작은 전압변동을 증폭하여 읽기 속도를 빠르게 하는 감지 증폭기는 감지 속도를 향상시키고 레이아웃 면적과 전력 소비를 줄이는 방향으로 개발되고 있다. 감지증폭기는 쌍극 폴리 실리콘 게이트 구조의 인버터 회로로 이루어져 있고 NMOS(n-채널 MOSFET) 와 PMOS(p-채널 MOSFET) 게이트 입력이 버팅 콘택т(butting contact) 구조를 하고 있다. 그런데 입력 접촉 칭(input contact) 영역의 n형 불순물 영역과 p형

불순물 영역이 중첩되어 있는 구조를 확인할 수 있으며, 좀 더 자세히 살펴보기 위해 그림 3의 AB 방향의 단면을 그림 3에 나타내었다.

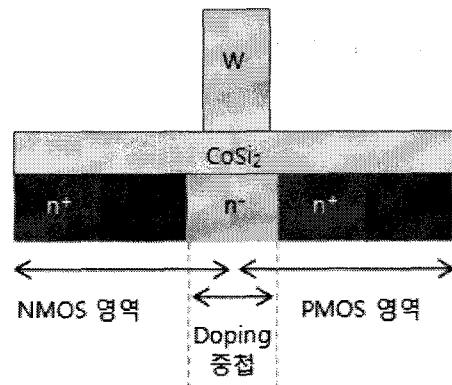
[그림 3] 쌍극 폴리 게이트 감지 증폭기의 게이트 방향인 그림 2의 AB 방향의 단면도

그림 3에서 나타내는 것과 같이 인버터 입력 단에 기생 입력 다이오드 성분이 존재할 수 있게 됨을 알 수 있다. 따라서 n형 불순물(n^+)과 p형 불순물(p^+)의 도핑 중첩 영역(n^-)의 기생 성분이 column 불량의 원인이라 가정하고 가능한 시나리오를 분석하였다. 먼저 CoSi_2 상에서 반도체 제조 공정중의 열(thermal) 공정에 의해 폴리 실리콘 내부에서 도편트(dopant)가 얼마나 상호 확산하는지 검토하였다. CoSi_2 내에서 p형 불순물인 봉소와 n형 불순물인 비소의 확산 세기와 이에 따른 NMOS/PMOS의 안정적인 동작을 위한 최소거리를 분석한 참고문헌 [8]을 참조하면 코발트 실리사이드에서 봉소(B)의 확산이 비소(As)에 비해 수백 배 이상 빠른 것을 알 수 있다. 또한 후속 열 공정이 900°C 이상 증가하고 커패시터 형성 공정과 같은 열 공정 시간이 증가하게 되면 확산 거리가 급격히 증가함을 나타내고 있다. 즉, 쌍극 폴리 실리콘 게이트에 코발트 실리사이드 게이트 구조를 적용하게 되면 p형 불순물과 n형 불순물의 상호 수평 확산에 기인하여 폴리 실리콘내의 순 도핑(net doping) 농도가 감소하는 문제가 있음을 예측할 수 있다. 디자인 룰의 미세화로 반도체 소자 기술이 0.1 μm 영역으로까지 작아짐에 따라 p형 불순물을 포함한 폴리 사이드 게이트에 나타나는 대표적인 문제점으로 CoSi_2 의 응집(agglomeration)을 들 수 있다[8]. 그림 4는 본 실험에서 불량 분석용으로 사용된 소자의 게이트 도핑이 겹쳐진 부분의 TEM분석 결과를 보여주고 있다.

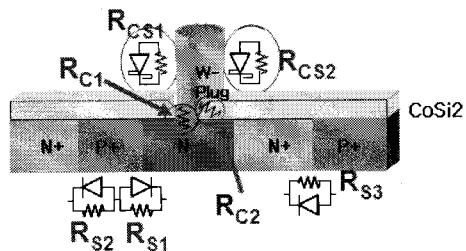
[그림 5] 감지 증폭기의 입력 게이트 단면과 기생 성분을 포함한 회로 모델링

또한 쇼트키 다이오드의 전압 강하는 온도의 함수이며, 온도가 내려가면 기생 쇼트키 다이오드의 전압 강하가 증가한다는 사실로부터 이러한 제품 불량의 온도 의존성을 확인하였다. 즉, DRAM 소자가 저온에서 동작할 때 기생 쇼트키 다이오드의 역할이 증가하기 때문에 불량률이 증가 하였으며, 이러한 불량 분석 결과는 소자의 불량 특성이 금속-폴리실리콘 쇼트키 다이오드 생성에 기인된 것으로 볼 수 있는 근거들이며, 앞에서 언급한 TEM 분석 결과와도 일치됨을 알 수 있다.
