국내외 실태조사 분석을 통한 연안역 안전시설의 개선방향

Improvement Strategies for Coastal Zone Safety Facilities through Analysis of Domestic and Foreign Field Survey

Key Words : Coastal zone, Field survey, Safety facilities

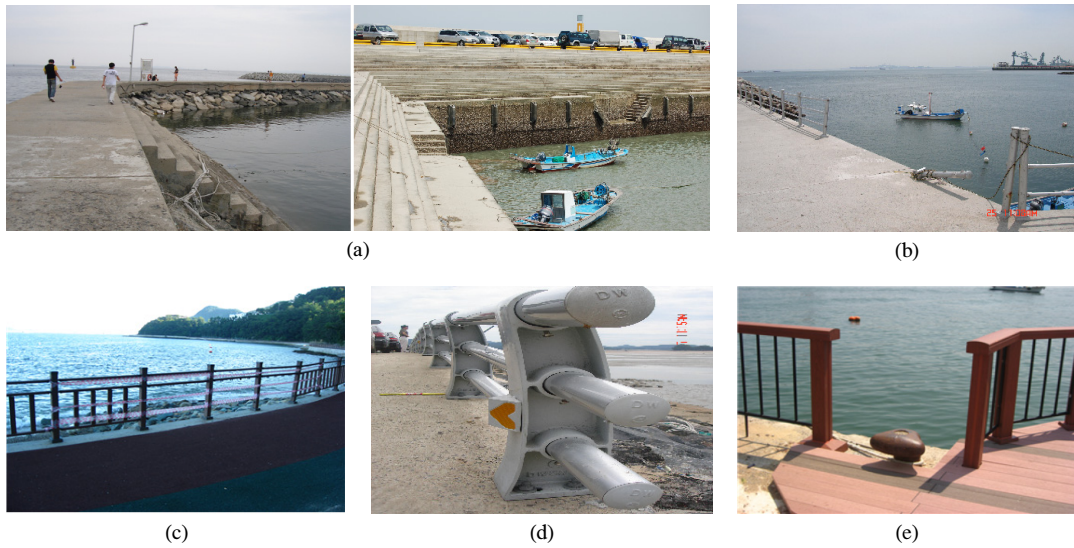
[Fig. 3] Safety handrail

Fig. 3(a)와 같이 방파제 및 선착장의 추락 위험장소에 안전난간이 설치되어 있지 않아 안전성이 결여되어 있는 장소들을 다수 발견할 수 있었으며, Fig. 3(b)는 관리소홀로 인해 파손된 안전난간이 방치되어 있는 것을 보여 준다. 지역어민들의 작업 또는 통행의 불편함 등이 고의적인 파손을 야기한 것으로, 어민들의 작업여건 등을 고려한 설치기준 및 고의적 파손에 대한 엄격한 규제가 필요한 것으로 판단된다. Fig. 3(c)와 (d)는 부적절한 난간이 설치된 사례로, 내하력이 부족한 난간을 사용하여 파랑 또는 균중하중에 견디지 못하고 파손된 난간(c)과 도로용 가드레일을 사용하여 필요이상의 과다한 내구성의 난간(d)이 설치된 것을 볼 수 있다. 따라서 파랑에 의한 파압 및 균중하중에 저항할 수 있는 적정수준의 안전난간 설

- (a) Omitted installation in hazardous area (b) Neglect of maintenance (c) Lack of load capacity (d) excessive design (e) Discontinuous section

계기준 제정이 필요한 것으로 판단된다. Fig. 3(e)는 선박의 계류시설과 안전난간이 혼재하여 불연속 구간이 발생한 사례이다. 불연속 구간이 발생하지 않음과 동시에 선박 계류시 불편함이 없도록 적절한 설치규정이 필요하다 판단된다.

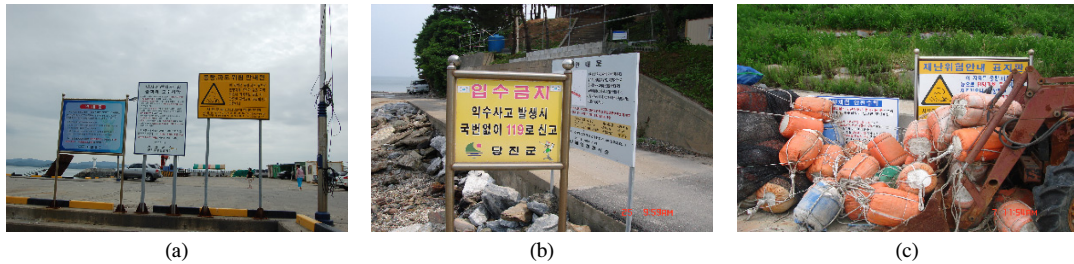
[Fig. 4] Safety notice and warning sign

- (a) Text centered expressions (b) Improper placement (c) Neglect of maintenance

안내표지 및 경고판은 안전사고에 대한 예방 목적으로서 설치되지만, 대부분의 경우 Fig. 4(a)와 같이 관리부처의 책임회피성(법조항 등에 대한 내용) 목적이 짙은 문자 위주 식의 표현이 많다. 이는 관광객들에게 심리적으로 뻔한 내용이라는 인식을 심어줌으로써 경고를 무시하게 되어 효과적이지 못하다. 문자보다는 시각적으로 인지효과 큰 그래픽 심벌(Symbol) 위주의 안내 및 경고판을 적용하는 것이 효과적일 것으로 판단된다. 또한 Fig. 4(b)에서는 관광객의 통행로 방향을 전혀 고려하지 않고 부적절하게 배치된 것을 볼 수 있으며, Fig. 4(c)에서는 관리

소홀로 인해 제 기능을 발휘하지 못하고 있는 상태를 보여준다. 따라서 안내표지 및 경고판의 적절한 설치위치 및 관리적인 부분도 규정화되어야 할 필요성이 있다고 판단된다.

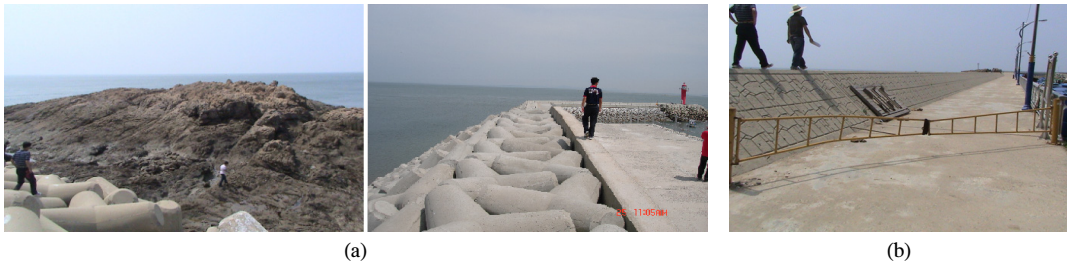
Fig. 5(a)는 위험한 장소로의 출입을 금지하는 시설이 부재하여 관광객들이 갯바위, 테트라포드 등의 위험장소로 자유로이 통행할 수 있는 것을 보여준다. 방파제 외항 측에 설치된 파라펫은 오히려 테트라포드로 이동할 수 있는 경로를 제공해주어 안전난간 등을 이용한 출입통제가 필요한 것으로 판단된다. Fig. 5(b)는 출입금지 시설의 기능을 제대로 발휘하지 못하는 형식적인 설치 상태를 보여준다. 개방할 구역은 확실히 개방하고, 위험하다고 판단되어 출입을 금해야 하는 구역은 확실히 통제할 수 있도록 명확한 출입금지 시설이 설치되어야 할 것으로 판단된다.

[Fig. 5] Facility for restricted area
(a) Omitted installation in hazardous area (b) Ineffective installation

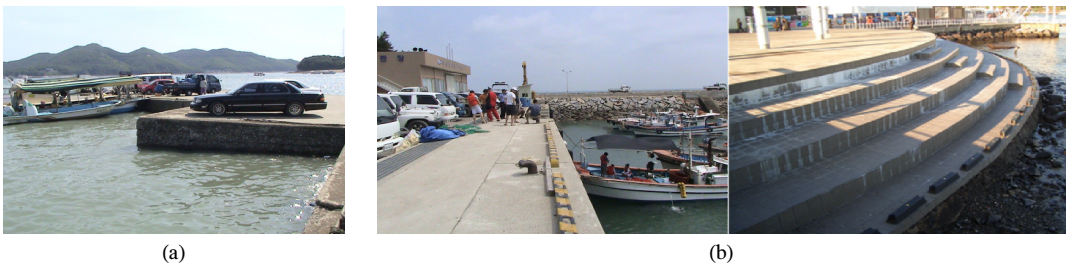
[Fig. 6] Car stopper
(a) Omitted installation in hazardous area (b) Improper placement

Fig. 6(a)는 차량의 출입이 빈번한 선착장에서 추락을 방지할 수 있는 차막이(Car stopper) 시설이 설치되어있지 않아 매우 불안정한 상태를 보여주며, Fig. 6(b)는 차량과 관계없는 장소에 차막이 설치로 오히려 사람의 발에 걸려 추락 사고를 유발할 수 있는 상황을 보여준다. 경계를 인지하여 추락을 방지할 수 있는 다른 시설이나 안전난간을 설치하는 것이 적절하다고 판단된다.

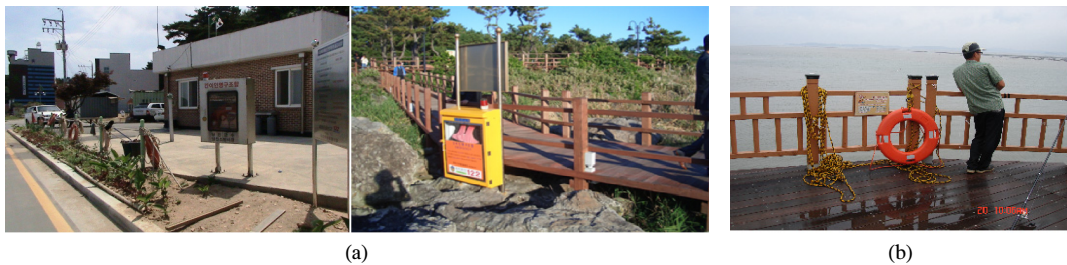
[Fig. 7] Rescue facility
(a) Improper placement (b) Neglect of maintenance

Fig. 7(a)는 구명시설이 설치된 위치가 수변공간과 동떨어지거나 관광객의 통행로 바깥쪽에 설치되어 구명시설의 존재 자체를 인식하지 못할 수 있는 사례를 보여준다. Fig. 7(b)는 구명시설의 관리소홀로 로프가 엉켜있는 것을 볼 수 있으며, 이는 위급상황시 사용에 문제가 발생

될 수 있음을 보여준다. 따라서 구명시설 또한 적절한 설치위치 및 관리적인 부분도 규정화될 필요성이 있다고 판단된다.

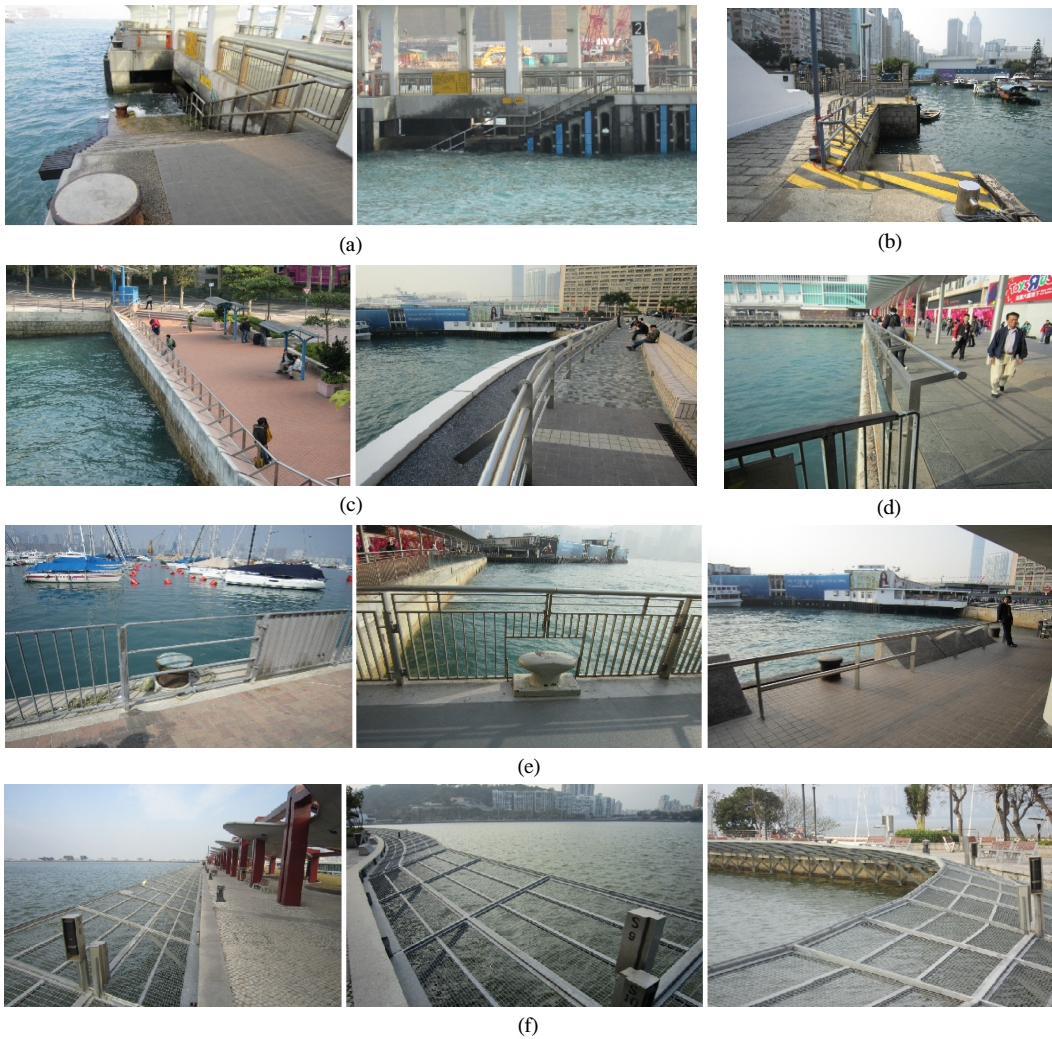
[Fig. 8] Safety handrail(Foreign)

Fig. 8(a)와 같이 국내에서는 거의 볼 수 없었던 선착장 계단부의 안전난간이 의무화되어 설치되어 있는 것을 볼 수 있다. 또한 Fig. 8(b)은 안벽 경계를 표시하기 위해 차막이를 사용하지 않고 바닥에 시인성 페인트를 사용한 것을 볼 수 있다.

Fig. 8(c)를 보면 외해측에 벽식 파라펫이 설치되고 파라펫 위로 올라가거나 연단부로의 접근방지를 위해 개구형 난간 또한 함께 설치되어 있는 것을 볼 수 있다. Fig. 8(d)에서도 볼 수 있듯이 안전난간의 형태가 연단부로의 과도한 접근을 방지하기 위한 형태를 사용하는 것을 볼 수 있다.

Fig. 8(e)의 안전난간 형태는 국내에서 문제점으로 제시한 계류시설과 혼재될 경우의 좋은 사례를 나타낸다. 계류시설에 의한 불연속성을 방지하기 위해 계선주 주위 안전난간에 개폐식 장치를 설치하였으며, 충분한 공간을 확보하여 작업성과 안전성을 동시에 만족시키고 있다.

설치하게 된다. 그러나 Fig. 8(f)의 안전난간 형태는 아주 높은 안전난간을 기울여 설치함으로써 추락 사고에 대한 안전성을 크게 확보함과 동시에 시야도 확보한 형태로 볼 수 있다. 또한 추락과 의도적 진입시 대처를 위한 센서 및 경보장치가 설치되어 있다.

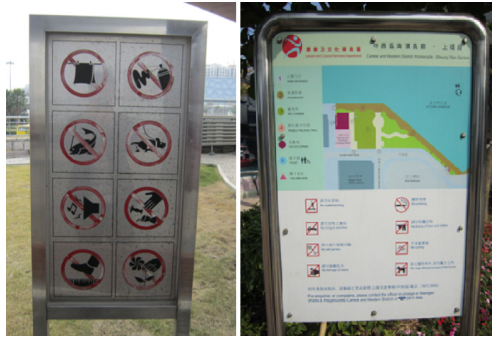
[Fig. 9] Safety notice and warning sign(Foreign)

Fig. 9는 홍콩 및 마카오의 많은 수변구역에 설치된 안내표지 및 경고판을 보여준다. 해당구역에 대한 조감도와 금지사항 등을 문자보다는 그래픽 심벌로 표현하여 상대적으로 높은 인지효과를 볼 수 있다.

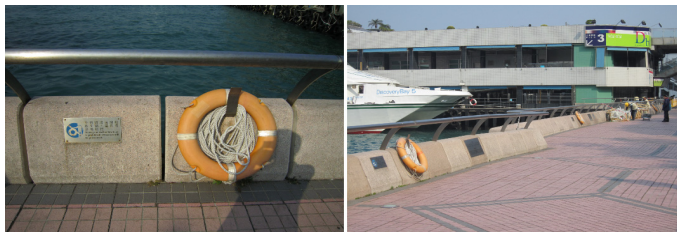
[Fig. 10] Rescue facility(Foreign)

Fig. 10은 구멍시설로 일정거리마다 구비되어 있으며 관리가 잘되어 있다. 또한 구멍시설 옆에는 철저한 관리 차원에서 파손과 용도의 사용 등에 대한 법적조치 경고 문구가 있다.
