블록식 보강토옹벽의 붕괴사례 연구

A Case Study on Collapsed Geosynthetic Reinforced Segmental Retaining Wall

요약 이 연구에서는 경기도에 위치한 ○○대학교 캠퍼스 내 외곽도로 신설을 위해서 설치된 보강토옹벽의 붕괴사례를 통해 다양한 원인조사 및 분석에 대한 내용을 다루었다. 붕괴된 보강토옹벽에 대한 안정성 평가 및 설계도서 검토결과 다짐불량, 기초지반의 지지력 검토 누락, 보강재 설치 길이와 간격, 배수시설 문제 등의 시공과 관련한 문제들로 인해서 붕괴가 발생한 것으로 판단되었다. 설계 시 고려해야 할 전체 사면활동에 대한 안정성 검토, 2단 형태의 보강토옹벽에서 일반적으로 사용되는 FHWA 또는 NCMA 제안방법을 적용하지 않는 등의 여러 설계상의 문제점들도 확인하였다. 또한, 이러한 안정성 평가 내용을 바탕으로 제시공될 보강토옹벽의 안정을 위한 보강대책 및 시공방안 등을 제시하였다.

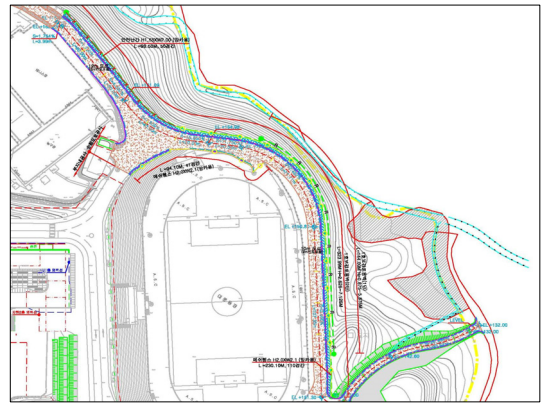
붕괴된 보강토옹벽은 ○○대학교 캠퍼스 내 교통순환을 원활하게 하기 위해서 대운동장 하단면을 따라 시외버스가 이동할 수 있도록 2011년 12월부터 2012년 3월에 걸쳐 시공되었다. 보강토옹벽의 높이는 최저 약 3m~최고 약 11m이며, 길이는 2단부 144m, 1단부 179m로 시공되었으며, 전체 종단 길이는 323m이다. 곡선부의 회전반경은 약 61m이며, 전체적으로 곡선형태로 이루어져 있다 (Fig. 1 참조).

[Fig. 1] Ground plan of reinforced retaining wall

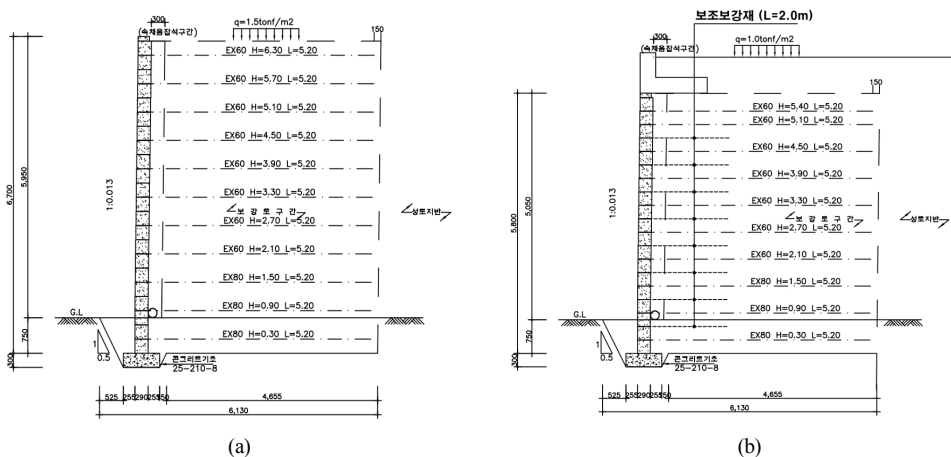
[Fig. 8] Improved cross-sectional design of reinforced retaining wall
(a) previous design (b) modified design

이 현장의 경우 보강토옹벽 상부에 도로가 있는 점을 고려하여 재시공시 상부 약 1m 정도는 현장타설 L형 옹벽으로 처리하고, 보강재 길이를 전면판 기초로부터 벽체

높이의 0.7배 이상으로 하여 최소 2.5m보다 길게 적용하였다. 또한 보강재 수직간격은 최대 간격을 블록깊이(뒷길이)의 2배를 초과하지 않도록 하여 전면벽 상부의 전도, 활동 등을 방지하기 위해 최상단 보강재의 설치위치를 전면벽 최상부 표면에서 0.5m 이내로 하였다. 또한 그 바로 아래 층 보강재는 최대 수직간격의 1/2 정도의 간격으로 배치하도록 하였다. 전면 블록과 보강재의 연결이 단순한 마찰 및 전단저항력에 의한 방식이고 전면블록의 길이가 비교적 짧은 0.29m인 점을 고려하여 주 보강재 사이에 길이 2.0m 정도의 보조 보강재를 배치함으로써 국부적인 안정증가를 도모하였다. 그림 8은 기존 단면설계와 개선사항을 반영한 개선 단면을 비교하여 나타낸 것이다.
