## 유기압 현수장치 체결나사 손상원인 연구

손민구\*, 김록한\*, 강승주\*, 장정호\*\*

### A Study on the cause of Hydropneumatic Suspension Unit Bolt's Damage

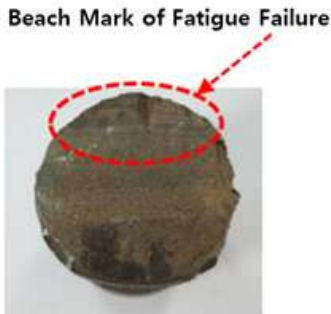
파손의 유형을 관찰하기 위해 체결나사의 파단면을 분석하였다. 그 결과 그림 2와 같이 피로파괴의 반복하중 흔적인 Beach Mark를 확인할 수 있었다. Beach Mark의 특징은 응력발생부에서 물결 파처럼 퍼져나가는 형상인데 이를 통해 파손유형을 간접적으로 유추할 수 있다[4]. 체결나사 파단면의 Beach Mark는 간격이 세밀하고 균열 시작점이 12시 방향이며 줄무늬 파단면의 면적이 비교적 좁다. 이는 12시 방향에서 비교적 큰 응력이 발생하여 균열이 진전되다가 좁아진 단면적으로 인해 상대적으로 커진 응력을 체결나사가 견디지 못하고 파손된 것으로 보인다. 이는 체결나사의 여유강도가 부족하여 반복하중을 견디지 못하고 파손된 것으로 판단된다.

[그림 2] HSU 체결나사 피로 파단면

앞선 원인분석을 통해 HSU 4번 체결나사에 집중된 응력을 분산할 필요성이 있었다. 그 방안으로 4번 나사 우측에 있는 이물질 유입 방지와 나사 미체결부 표시 역할을 하는 가이드 핀을 제거하고 5번 체결나사를 추가하였다. 그림 4는 개선 후 1, 2번 HSU 체결나사의 응력해석 결과이며 4, 5번 체결나사 부에 응력이 분산된 것을 볼 수 있다. 최대응력 발생 부위는 개선 전 4번 나사에서 개선 후 5번 나사로 교체되었으며 최대 응력의 크기도 줄어든 것을 확인하였다. 이를 표 2에서 수치적으로 확인할 수 있고 1, 2번 HSU 최대응력은 개선 전·후 각각 60.7, 62.2 MPa로 수치가 감소한 것을 확인하였다. 추가 내구도 주행시험을 완료한 것으로 보아 체결나사의 수명이 증가한 것으로 판단된다.

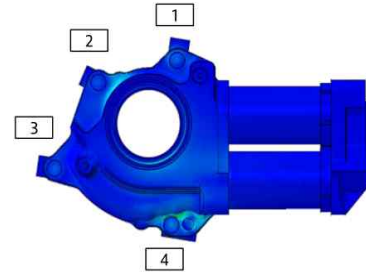
응력해석을 실시하여 각 HSU 체결나사의 파손 위험성을 수치적으로 식별할 필요성이 있었다. 해석 시 수직하중은 Full Jounce 값을 사용하였고, 횡하중은 전단응력의 최대 지점인 45°에서 수직하중의 절반으로 계산하였다. 그림 3에서 1, 2번 HSU 체결나사에 작용하는 응력을 해석하였고, 체결나사 4개소가 공통적으로 인장응력이 발생함을 확인하였다. 1~3번 체결나사의 인장응력은 유사한 수준이고 공통적으로 4번 체결나사의 응력집중도가 가장 높았다. 응력 집중도를 수치적으로 확인하기 위해 표 1에 응력해석 결과 값을 정리하였다. 1번 HSU 4번 체결나사의 인장응력 값은 851 MPa로 가장 높고, 1~3번 체결나사의 인장응력 평균값인 621.3 MPa보다 229.7 MPa 높다. 2번 HSU 역시 4번 체결나사의 인장응력은 872 MPa로 가장 높고, 1~3번 체결나사의 평균 인장응력인 625 MPa보다 247 MPa 높았다. 응력해석 결과 1, 2번 HSU 4번 체결나사에 200 MPa 이상 응력이 집중되는 것을 확인하였다. 1번 보다 2번 HSU 4번 체결나사가 받는 인장응력이 21 MPa 더 높아 내구도 시험 파손현상과 일치함을 확인하였다.

[그림 3] HSU 체결나사 응력해석 결과

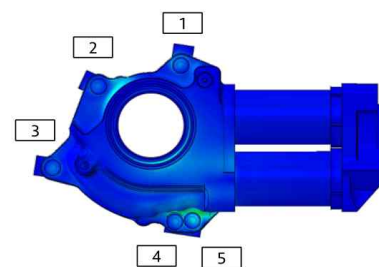
[그림 4] HSU 체결나사 개선 후 응력해석 결과
