장갑차 연비감소 현상에 대한 품질문제 분석 연구

*국방기술품질원 기동화력센터

A Study on Quality Problem Analysis on the Reduction in Fuel Economy of Armored Vehicles

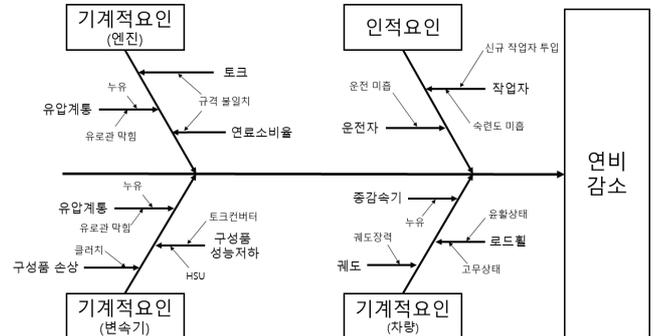
[그림 2] 고장원인분석을 위한 특성요인도

장갑차 연비 감소 현상을 야기하는 원인은 다양하게 추정 가능하다. 크게 인적 요인과 기계적 요인으로 구분이 가능하며, 각 요인별 주요 추정원인을 설정하여 그림 2. 와 같이 특

작성한 특성요인도에 따라 원인분석을 실시한 결과, 장갑차 파워팩 분해점검 과정에서 엔진 가스켓 손상으로 발생한 이물질이 변속기 입력배기용 펌프 여과기에서 검출되었다. 이를 토대로 연비감소 발생 원인을 추정하였다. 장갑차의 파워팩 동력전달 메커니즘을 살펴보면 엔진에서 발생한 동력은 변속기의 토크컨버터를 통해 전달된다. 이때 토크컨버터 작동을 위해 순환되는 오일이 이물질에 의해 오일 순환이 원활하지 않으면 엔진-변속기 간 동력전달 부하 상승, 동력전달 중 에너지 손실 등이 발생할 것으로 예상되었다. 따라서 이물질을 장갑차 연비에 영향을 미치는 요인으로 추정하였고, 이를 확인하기 위한 입증시험을 실시하였다. 이물질 유무에 따른 연비 비교를 위한 장갑차 연료소비율 주행시험을 실시하고, 그 영향성을 검토하였다.

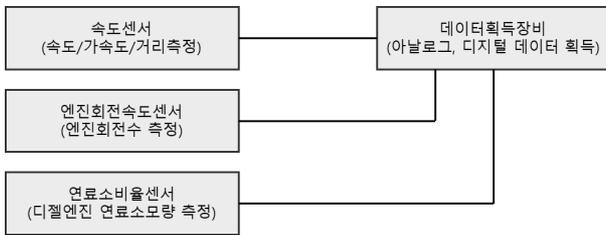
[그림 4] 장갑차 주행시험 계측장비 구성도

먼저 그림 4 와 같이 계측장비를 구성하고 충분한 예비주행을 통해 윤활유 및 오일의 온도를 정상온도로 유지시킨 다음, 장갑차를 4개 구간의 속도로 주행하면서 측정된 연료소비율을 바탕으로 최적연비속도를 산출한다. 산출된 최적연비속도로 직선주행로에서 주행방향을 변경해가며 장갑차의 연료소모량, 엔진회전수를 측정하였다.

연료소비율 주행시험 간 측정된 주행데이터를 표 1 에 나타내었다. 이물질을 제거한 B그룹은 이물질이 검출된 A그룹 파워팩 대비 연비 약 25% 개선, 평균 엔진회전수 약 3% 감소되었다.
