AA탄 날개결합체 J형 너트 품질개선에 관한 연구

*국방기술품질원

Research on quality improvement of AA wing assembly J-type nut

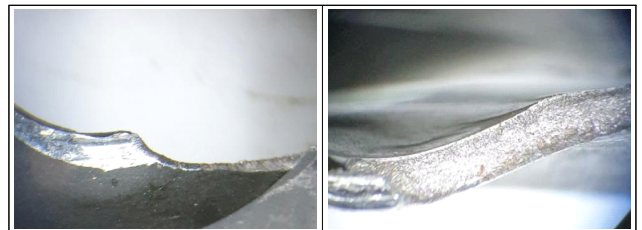
[그림 2] J형 너트 파단면

현미경을 통해 확인한 제품의 파단면은 그림 2와 같다. 파단면이 평형하며 늘어나거나 네킹 등의 소성변형이 없고 피로파괴가 없어 취성파괴로 추정하였다.

J형 너트의 표면처리는 아연도금을 적용한다. 아연도금은 크게 전처리(산세)-아연도금-후처리(수소취성 제거) 단계로 진행된다. 산세는 도금 밀착성 확보를 위한 필수공정이지만 원국광(1987)[1], 우지훈(2016)[2], 양원석 등(2018)[3]의 연구를 통해 산세 공정이 철강의 수소취성을 일으킬 수 있는 것을 확인하였다. 후처리를 통해 수소취성을 제거할 수 있지만, 완벽하게 제거되지 않는 경우 수소취성에 의해 파손이 발생할 수 있어 개선이 필요하였다.

본 연구에서는 AA탄에 적용되는 J형 너트의 파손에 따른 원인분석 및 개선방안에 관한 연구를 진행하였다. 원인분석 결과 전기아연 도금의 전처리 공정(산세)으로 인한 수소취성 파괴가 주원인이었다. 문제해결을 위해 표면처리 방법을 전기아연 도금에서 전착도장으로 변경을 검토하였고 성능 확인

전기아연 도금을 대체하기 위해서는 산세 공정이 없으며 현재의 전기아연 도금의 성능을 동등하게 구현할 수 있는 표면처리 방법이 요구되었다. 다양한 표면처리 방법을 검토한 결과 복잡한 형상에도 도막 두께가 일정하여 방청성 및 도장 효율이 뛰어난 전착도장을 선정하였다. 전착도장의 내식성 확인을 위해 전기아연 도금 제품 5개와 전착도장 제품 5개를 제작하였으며, 96시간 염수분무 시험을 수행하였다. 시험결과 두 제품 모두 전량 양호해 전착도장의 내식성이 기존 전기아연 도금과 동등한 성능을 가지는 것을 확인하였다. 다음 문제가 되었던 파손에 관련된 시험으로 앞선 시험과 같이 10회 반복체결 및 체결 후 200시간 유지 후 상태를 확인하는 방법으로 수행하였다. 시험결과 전착도장을 적용한 제품 전량 파손 및 마모가 발생하지 않아 표면처리 대체 방법으로 적절함을 확인하였다. 이후 기술변경을 통해 J형 너트의 표면처리 방법을 변경하였으며 현재까지 같은 문제가 재발하지 않아 효과성을 확인하였다.

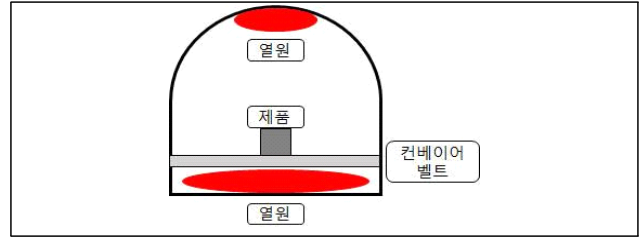
[그림 3] 켄칭로 내부 단면

열처리 작업은 켄칭(Quenching)-템퍼링(Tempering)의 순서로 진행된다. 열처리 공정의 경우 열처리로 내부의 위치에 따른 품질 영향성을 확인하였다. 켄칭로 내부 단면은 그림 3과 같으며 컨베이어 벨트를 통해 이동하며 열처리가 진행된다. 켄칭로 위치별 품질 영향성을 확인하기 각각 좌측, 중앙, 우측에 배열하여 열처리를 진행하였다. 결과는 표 2와 같으며 위치에 따른 경도 차이는 없다고 판단하였다.

켄칭과 템퍼링 열처리 공정을 확인한 결과 열처리로 내부 위치에 의한 제품별 경도 차이는 없는 것으로 확인되어 열처리 공정에 의한 요인은 배제하였다.

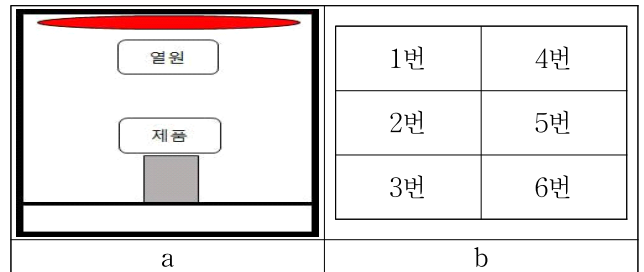
[그림 4] 템퍼링로 내부 단면

템퍼링로의 내부 단면은 그림 4의 a와 같다. 내부의구역을 그림 4의 b와 같이 나누고 열처리 후 내부 위치에 따른 경도 값을 측정하였다. 결과는 표 3과 같으며 내부 위치에 따른 경도 차이는 미미한 수준으로 템퍼링로의 내부 위치에 따른 경도 차이는 없다고 판단하였다.
