# 기관총류 총열연결쇠 리그부 마모현상 검토 및 개선에 관한 연구

\*국방기술품질원 기동화력센터

A Study on Wear phenomenon review and Improvement of Barrel Extension  
for Machine gun

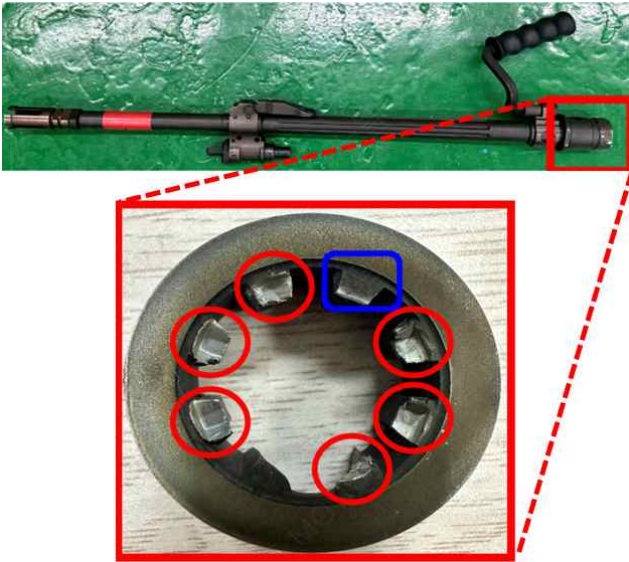
군에서 식별된 연결쇠 리그부 마모 및 덧살 발생 현상은 그림 1.에 나타낸 것과 같다. 그림 1.에서 적색 원으로 표시된 부위가 마모 및 덧살이 발생한 곳으로 연결쇠 리그 전면부이며, 청색으로 표시된 부위도 전면부이나 마모현상이 발생하지 않은 것으로 확인되었다. 연결쇠 리그부 전면부에 접촉되는 부품은 노리쇠로 탄약의 추진압력 등을 견디게 하기 위해 경도가 높게 설계된 부품이다. 노리쇠가 전진하여 잠금 기능이 이뤄질 때 노리쇠는 오른쪽 방향으로 약 22.5도 회전하여 잠금게 되는데 이는 탄약의 추진압력이 후출되지 않도록 하기 위함이다. 이 때 노리쇠 리그 후면부와 연결쇠 리그 전면부가 접촉하면서 탄약의 추진압력이 후출되는 것을 방지한다. 노리쇠와 연결쇠 간 리그 접촉부(마모 발생)는 그림 2.에 나타내었

그림 1. 총열 연결쇠 러그부 마모 및 덧살 발생

이와 같은 마모 현상의 원인에 대해 검토한 결과 연결쇠의 원자재 및 경도 미흡이 발생요소로 확인되었다. 먼저 원자재에 대해 소재 분석을 수행한 결과 이상이 없는 것으로 확인되었으며 경도를 확인하기 위해 표면경도 및 침탄 깊이를 측정 한 결과 특정 부위(러그)에서 유효경화층이 잔존하지 않은 것으로 확인되었다. 특정 부위에서만 유효경화층이 잔존하지

추가로 이뤄지는데 추가 가공 구간과 유효경화층이 잔존하지 않은 부위가 일치하였다. 따라서, 연결쇠 러그 전면부의 마모 및 덧살 발생은 유효경화층이 잔존하지 않은 상태에서 노리쇠 러그 후면부와 반복적인 접촉 및 사격 충격에 의해 점진적으로 발생하였고 마모로 인해 덧살이 발생하여 노리쇠 잠금 기능이 제한되었다고 추정된다.

군 불만 제기현상에 대한 발생원인은 부품 열처리 후 추가 가공공정에서의 과도한 가공량에 의한 것으로 판단된다. 군에서 운용 중인 동일로트 제품을 확인하였을 때는 동일현상이 식별되지 않아 로트 전반적인 문제는 아닌 것으로 추정되며, 추가 검토를 수행한 결과 가공공구 마모에 따른 보정량(Offset) 설정값 오류로 인한 가공 과다가 발생한 것으로 판단되었다. 현재 운용 중인 장비는 CNC 선삭 가공장비이며 작업자가 가공 대상물 및 수량에 따라 공구 마모량을 산정한 매뉴얼에 따라 직접 장비에 설정하는 것으로 인적 오류가 발생할 가능성이 있다. 이를 개선하기 위해 CNC 연삭가공 장비를 신규 도입하여 적용하였으며 형상 연마숫돌을 사용하여 제품을 가공한다. 이 장비의 공구(연마숫돌)는 특정 수량을 가공한 후 미리 설정된 제품 형상에 따라 장비 자체적으로 형상 연마하여 별도의 공구 마모 보정이 불필요하게 되어 인적 오류를 배제 가능하다.

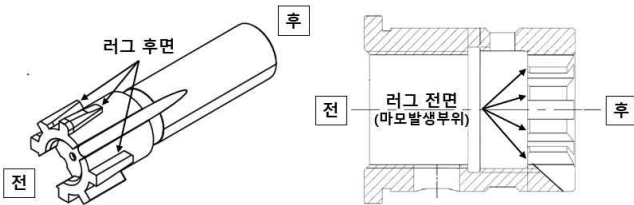
그림 2. 노리쇠와 총열 연결쇠 러그 접촉부위

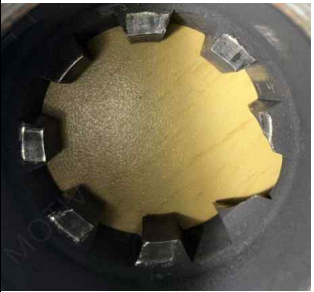
구분	가공량 [mm]	사격발수 [발]	비고
시료1	0.38	3,000

마모흔적 관찰
시료2	0.60	2,800

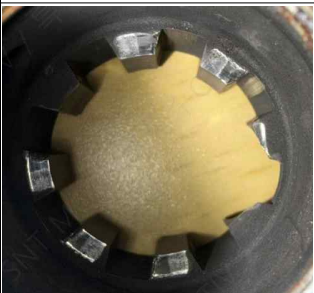
마모흔적 관찰
시료3	0.75	1,200

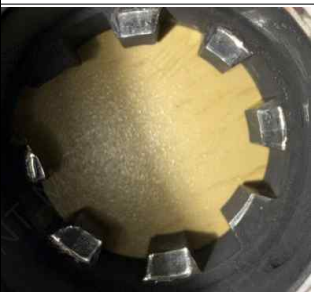
마모 발생(덧살)
군 불만 제기품	확인 제한	1,600 (부대추정)

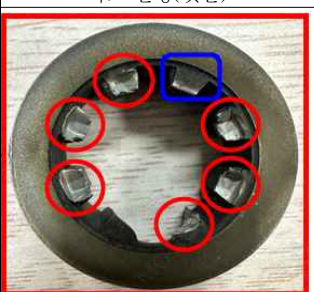
비정상 마모

이 시험은 동일로트 연결쇠의 침탄 깊이는 모두 동일하다는 가정 하에 이뤄졌다. 시료 1, 2, 3을 비교하면 가공량이 적다면 사격발수가 증대하더라도 마모량이 적으며 마모 정도는 가공량이 지배적인 것을 확인할 수 있다. 또한, 군 불만 제기 품은 시료3과 비교 시 가공량이 많았거나 혹은 가공량은 유사하지만 부대 추정 발수인 1,600발보다 사격량이 많았을 것으로 추정된다.

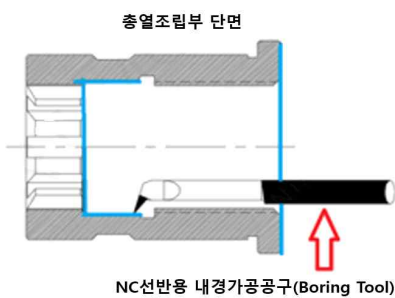
(a) 개선 전 장비

그림 3. 가공장비 개선 전후 비교
