홍수기 농경지 내수침수 피해 분석

김다예*, 이승욱**, 맹승진*, 홍은비*, 김민수*, 박형근***

Analysis of flood damage in agricultural inland during flood season

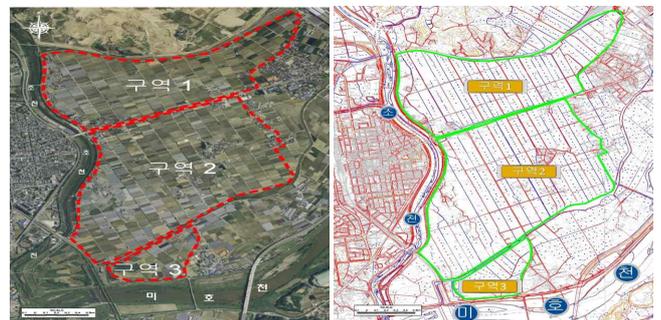
[그림 1] 홍수피해 구역 및 범위

본 연구의 대상지는 2017년 7월 16일 충청북도 청주시 흥덕구 오송 제2생명과학단지 일원에 발생한 홍수 피해지로, 홍수 피해 분석을 위해 피해 지역을 3개의 구역으로 나누었으며, 각 구역의 위치 및 면적은 그림 1 및 표 1과 같다.

(a) 위성지도

(b) 수치지도

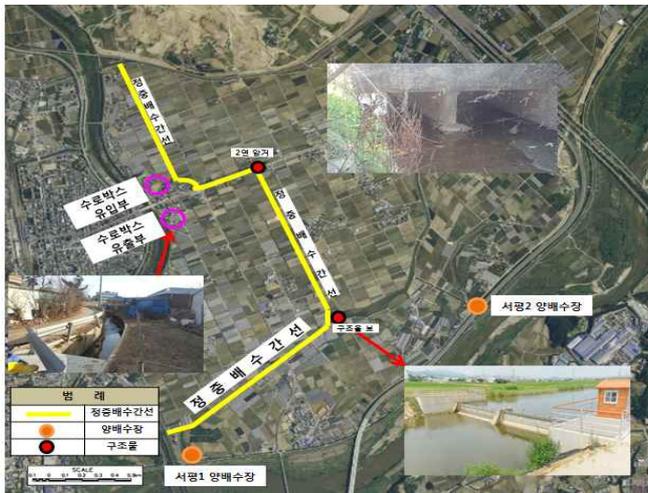
[그림 2] 유출 체계도

침수피해 분석을 위해 양배수장의 가동 유무가 반영 되었으며, 본 연구에서는 충북 청주시 흥덕구 오송읍 서평리에 위치한 서평양배수장으로 정하였다. 서평양배수장의 제원은 표 2와 같으며, 침수 분석을 위한 유출 체계는 그림 2와 같다.

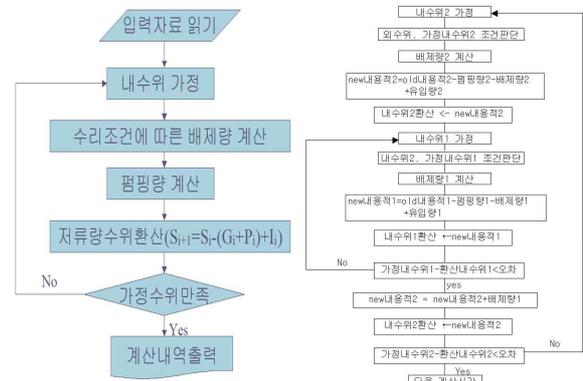
[그림 3] 단일·다중 구역 해석 흐름도

본 프로그램은 배수개선사업 계획지구 내 기존시설물의 능력을 검토하거나 새로운 시설물의 규모를 결정할 경우 사용되며 지구내의 침수형태를 분석, 계획하고 이에 적합한 시설물(배수문, 배수갑문, 배수장)의 규모를 결정하는데 이용되며, 모형 흐름도는 그림 3과 같이 단일구역과 다중구역으로 나눌 수 있다.
