빗물을 이용한 산지 소화시스템 개발

박인성*, 구찬모*, 이영환*, 홍은비*
*(주)우수안
e-mail:hksuan1@hksuan.co.kr

Development of Fire Extinguishing System at Mountain Area Using Rainfall

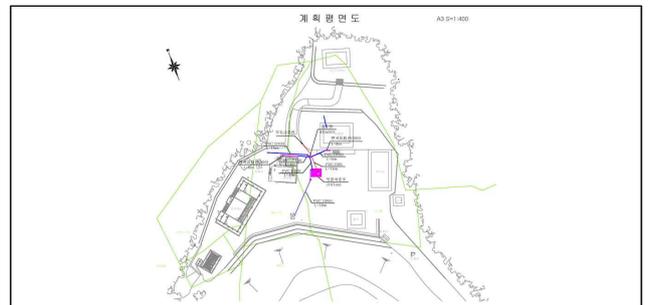
[그림 2] 소화시스템 설계도

[그림 2] 설계도를 기반으로 터파기·기초다짐, 구조물설치, 배관설치, 빗물이용설비 설치, 소방설비 설치 및 현장복구 순으로 시공하였다. 터파기는 저류조 조립이 용이하도록 예상저류조 측면보다 1미터 이격을 두어 실시하였다. 설치된 저류조의 침하를 방지하기 위해 쇄석부설을 200mm 두께로 부설 후 모래를 50mm 부설하여 저류조 하단에 평탄화를 실시하였다.

이상의 설계도에 기반하여 설치한 시스템의 시공 장면은 다음과 같다.

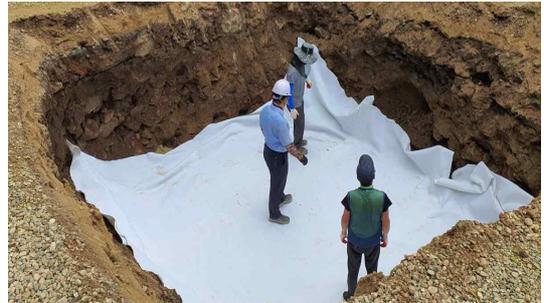
(b) 보호시트부설

구조물 설치는 보호시트를 바닥에 펼친 후 그 위에 제단한 차수시트를 다시 그 위에 보호시트를 펼치는 방법으로 복합시트 부설을 완료하였다. 저류조는 고정관을 기준으로 1단 하단부터 조립을 시작하였으며 가운데 주철 통로부로 고정하여 설치를 하였다. 빗물유입부는 필터를 설치하였고 빗물이 유입되는 배관을 설치할 수 있도록 집수정을 설치하였다. 저류조 조립완료 후에 부설해 두었던 복합시트를 상부면 모서리까지 접착제를 도포하여 설치를 완료하였고 저류조 상부면은 투수시트를 이용하여 마감을 완료 하였다.

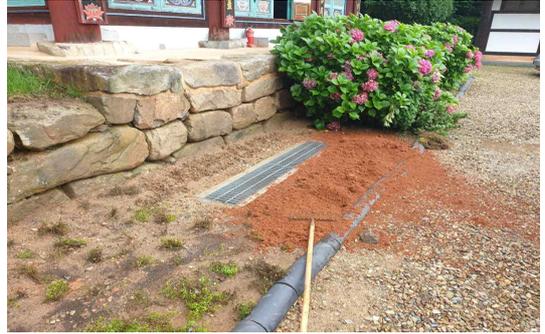
(j) 황토마감

터파기에서 발생한 토사 중 재활용 가능한 토사는 퇴메우기에 재활용 하였고, 잔여 토사는 잔토처리를 하였다. 마당에 물고임으로 인한 피해를 사용자에게 접수하여 상부 토사를 골재로 대체하여 민원을 해소하였다. 집수시설 설치부는 황토시멘트를 이용하여 마감을 완료하였다.

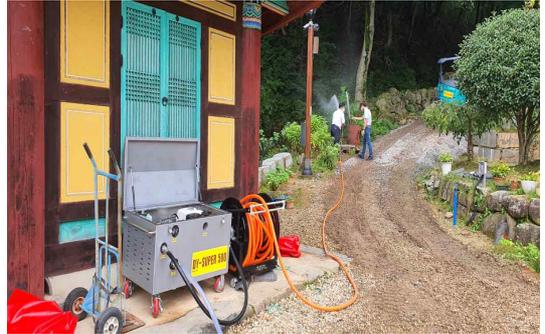
(k) 이동식 소화펌프 시운전

소방펌프는 이동식이나 사용자의 편의를 위해 반고정식으로 펌프케이스에 설치하였으며 펌프케이스 또한 덮개를 이동식으로 제작하여 건물 측면에 고정하여 설치하였다.

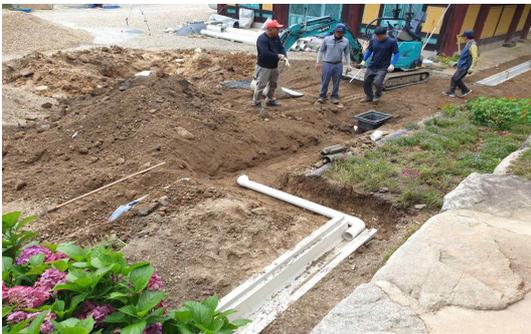
(g) 유입배관설치

배관인 벤치플름관을 건물 처마 하단 및 우천 시 빗물이 모이는 장소에 설치하였고, 100밀리 PVC를 이용하여 저류조에 집수되도록 설치하였다. 기존 및 신규 배관의 결함 및 연결을 위해 빗물집수정을 유입부분에 1개소 신설 유출부분에 1개소를 교체하였다.
