7~9세기 석탑조영방법을 통해 본 안동 조탑리 오층전탑의 조영방법 고찰

김상구¹, 이정수^{1*}
¹충남대학교 건축학과

Consideration on how to build on AndongJotap-ri five-story brick pagoda using the building methodology of a stone pagoda between the 7th~9th century

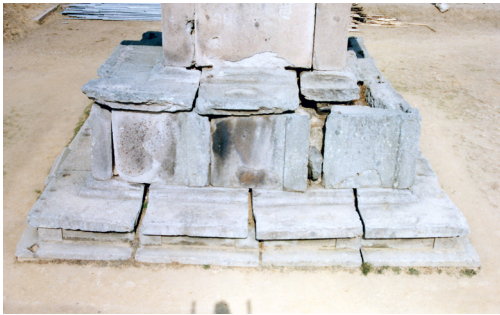
[Fig. 2] Before Breaking up and repairing Gameunsa Temple site(Jang Suk-Ha, Chung Hae-Doo, A study on characteristics of composition method of inner foundation in stone stupa Reference)

석탑의 기본형식은 탑구, 지대부, 기단부, 탑신부, 상륜부로 이루어져 있으며, 탑구는 탑의 경계를 구성하는 부재이며, 지대부는 지대석, 지복석 등 상부하중을 지반으로 전달하는 맨 하부부재이다. 기단부는 석탑에 있어 가장 중요한 부분으로 상층기단, 하층기단으로 구분되며, 단층기단으로 구성되는 경우도 있다. 통일신라시대의 석탑의 경우 보통 상, 하층기단으로 구성되는데 이 기단의 내부에는 적심이라는 구조적인 부분이 있어 상부하중을 지반으로 전달하는 역할을 하며, 외벽에 있는 면석, 갑석 등은 외형의 의장적인 역할을 한다. 이 때 구조적인 역할을 하는 부분의 소실이 있을 경우, 아래의 사진[Fig. 2]에서 보듯이 의장을 담당하고 있는 갑석, 면석의 파손이 일어난다. 파손 시 구조적인 부분에서의 결합은 아직까지 판별되지 않았지만 외형적인 부분에서의 심리적 불안감은 더 가중되고 있다.

그리고 구조적인 공간에서의 부재 분리현상 및 적심의 유실이 되면 부재의 파괴양상으로 상층기단에 대한 파손을 들었는데, 앞서 [Fig 2]과 같은 양상이 나타난다고 분석할 수 있다. 이제까지 살펴본 바에 의하면 석탑은 중앙 적심부와 가장자리에 있는 외벽부분은 따로 분리될 수 있는 구조적, 의장적인 부분으로 구분될 수 있다.

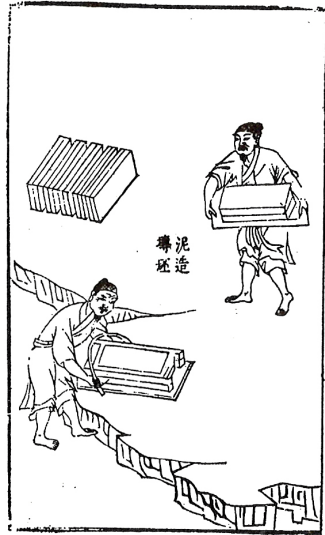
[Fig. 7] How to make brick of mud (Eung Seong, Song, Cheongogaemul, p48)

천공개물(天工開物)에서는 전만의 제작은 나타나지 않으나, 벽돌의 제작방법이 자세히 나타나 이를 대변할 수 있다. 제작은 ‘모래가 섞이지 않은 진흙을 물로 축여서

말로 밟아 이긴 다음 철사궁(鐵絲弓)으로 표면을 반듯하게 깎아 벽돌의 원형을 만든다[8]하여 제작방법을 자세히 설명하였고, 도시의 성벽(城壁)이나 민가의 담을 쌓는 벽돌로는 면전(眠磚)과 측전(側磚)의 두 종류가 있으며, 면전으로만 쌓는 방법, 한줄의 측전을 쌓고 그 속인 적심에는 흙과 자갈로 채워 비용을 아끼는 방법[9]을 소개하였다.

이상을 살펴볼 때 전에 사용된 벽돌의 제작은 중국과 우리나라와 별반 차이가 없으며, 방법은 틀을 제작하여 그 속에 흙을 넣고 소나 말로 눌러 다져 담아 가마에 구워내는 방법을 사용하였으며, 형태를 만들기 위해 철사궁 내지 철선궁을 사용하였고 크기는 반전, 대소방전 등 다양하게 만든 것을 알 수 있다. 이러한 벽돌의 제작은 불사건축에 있어 전탑의 기초가 되는 벽돌의 제작에도 사용된 것으로 추정된다.

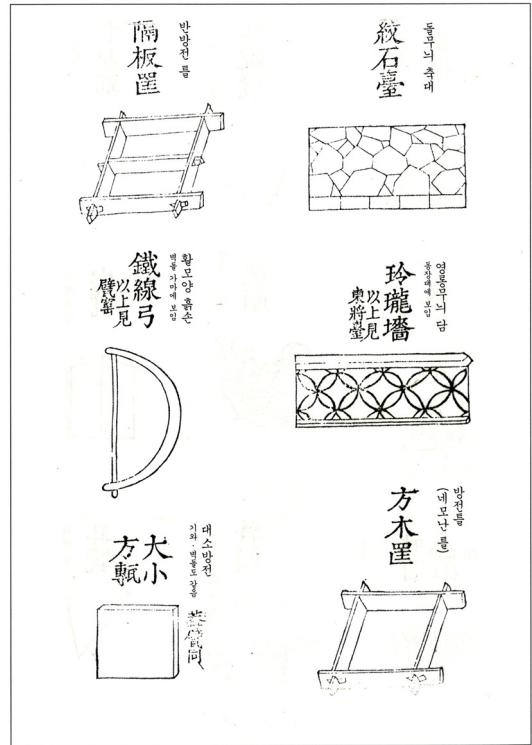
[Fig. 8] How to make brick (『Hwasungyeokeuie』, p109)

우리나라에서 소개된 제작방법은 벽돌의 제작을 기준으로 『화성성역의궤』에서 소개되었다. 『화성성역의궤』는 순조 1년 정리의궤정(整理儀軌廳)에서 화성축조시 기록을 모아 간행한 활자본으로 총 10권 9책으로 구성되었으며, 축성기술에 대한 기술 및 각종 기계의 그림과 설명이 수록되어 현재 규장각·국립중앙도서관에 소장되어 있다. 이 책에서 벽돌의 그림이 소개되었는데 앞서 언급한 『천공개물』과 유사한 형태로 제작된 것임을 알 수 있다. 벽돌의 제작방법은 소가 진흙을 밟아 정리하고 형틀을 제작하여 고르게 한 후 가마에서 구워내는 작업을 소개하고 있으며, 틀에서 평평히 할 때 『천공개물』에서는 철사궁을 사용하였으나, 『화성성역의궤』에서는 철선궁을 사용[10]하여 역할을 같다고 할 수 있다.

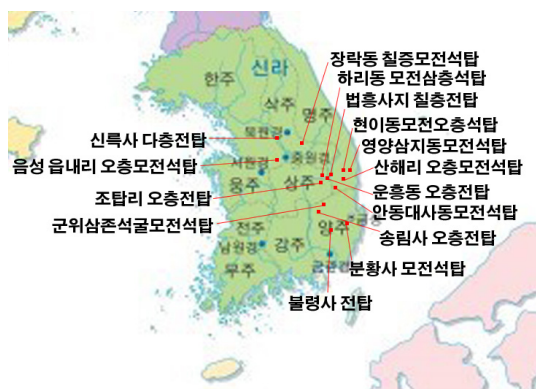
[Fig. 9] Status contrast jeontap(kim, Sang-Gul*, Lee, Jeong-Soo' Examination on unified Silla's cultural exchange and brick pagoda formation course Re-quote)

전탑의 분포는 그림[Fig. 9]와 같이 안동지역 및 경상도지역을 중심으로 대부분의 탑이 조영되어 있다.

위 전탑들은 모전석탑과 전탑을 모두 표시한 것으로 현재 본 연구에서 다루고 있는 전탑의 구조적인 영향력을 볼 수 있는 탑은 안동 조탑리 오층전탑이 전부라 할 수 있어 이를 중심으로 해체복원 및 조영양상을 조사하였다.

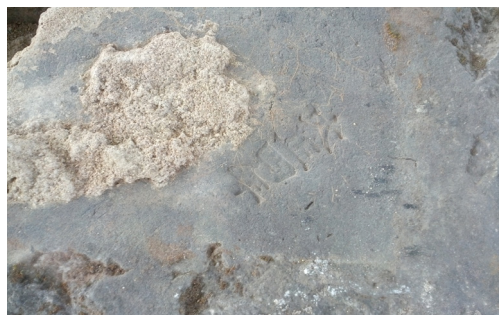
[Fig. 10] Daejeong 4th year pattern brick

1915년에 촬영된 『朝鮮古跡圖譜』의 사진을 참조하여 보면, 5층 옥개 이상이 거의 파손 결실되었음을 볼 수 있는데, 이후 크게 수리되었음을 알 수 있으며, 이번 보수공사시 대정4년(大正四年-1915년)이라는 명문전이 출토되어 일제강점기시 수리가 있었던 것으로 보인다.

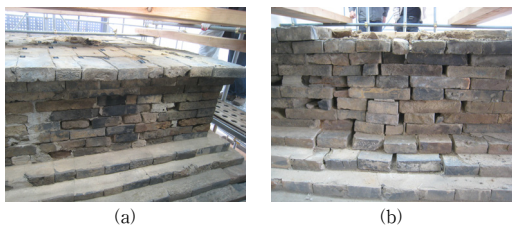
[Fig. 12] Separation and damaged separation between members(Andong Jotap-ri 5-story brick pagoda Conference Material Reference)
(a) Separation phenomenon
(b) Damage separation phenomenon

석탑의 경우 부재의 파손 즉 상부하중이 집중되는 상층기단의 압력에 사선형 파손이 형성되고 있는 반면 전탑의 경우 부재의 분리현상 및 밀립현상이 일어나고 있는 것이다. 이러한 현상은 상부하중이 수직적으로 내려 오지 않고 의장적인 부분을 담당하고 있는 부재에 축력이 전달되면서 부재간의 분리현상이 일어나고 있는 것으로 보인다. 또한, 상부하중으로 석탑의 경우 부재파손으로 인하여 붕괴까지 이어질 수 있는 반면에, 전탑의 부재분리는 붕괴의 현상까지 이어지지 않고 밀리는 현상으로 나타나는 듯하여 장점이라 할 수 있을 것이다. 하지만 부재의 분리는 외관상 심리적 불안감을 주고 있다.

부재 간의 분리현상은 부재 간 접합물질이 없이 조영되는 관계로 상부하중이 전달될 시 축력의 발생으로 인하여 가장자리의 외벽이 밀리면서 부재간의 분리현상이 일어나는 것으로 보이며, 이러한 현상은 석탑의 파손 후 붕괴까지 이어지는 현상을 전탑에서는 부재의 밀림으로 막을 수 있는 장점이 있는 것으로 판단된다. 전탑의 부재 파손은 부재제작과정에서의 소성온도, 배합물질의 차이로 인하여 단위부재의 파손으로 이어지고 있어 명확한 규정 및 배합물질의 조절이 필요한 것으로 판단된다.

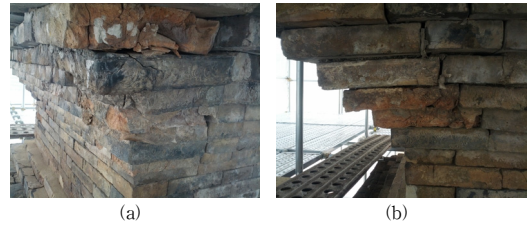
[Fig. 13] Damage and spacing between member (Andong Jotap-ri 5-story brick pagoda Conference Material Reference)
(a)Damage (b)spacing

그리고 전탑의 파괴는 단일 부재의 파손을 들 수 있다. 이는 소성온도, 사용배합물 들의 차이로 인하여 많은 세월이 지날 경우 파손의 경우가 달리 나타나고 있어 앞으로 규범화된 규정이 필요한 것으로 판단된다.

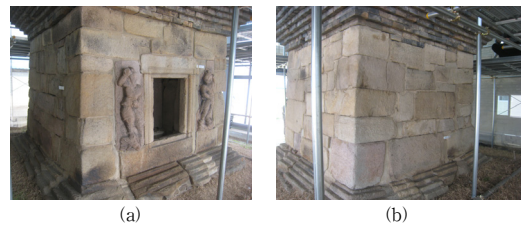
[Fig. 14] Andong Jotap-ri 5-story brick pagoda 1st floor(Andong Jotap-ri 5-story brick pagoda Conference Material Reference)
(a)South (b)North East

탑의 구성은 기단, 상층부, 상륜부로 구성되며, 기단은 토층기단으로 지반과 동일하게 구성하여 상부하중을 전달하는 역할을 하고 있었다. 상층부는 1층과 그 위층 즉 2-5층의 구성으로 이루어지는데 1층은 면석부분이 석재로 되어 있으며, 1층 옥개석 상부부터 5층옥개석까지 전으로 구성되어 있다.

탑의 구성요소 상 중심축 및 수평, 수직의 면이 맞아야 조영시 흔들리지 않게 되는데 전탑의 경우 전으로만 조영하기에는 기준이 일정치가 않아 1층의 경우 층의 수평을 잡기위하여 석재로 층의 기준을 잡은듯하다. 그 기준에 있어 전은 개수의 단위면적이 석재와 달라 수평과 수직이 맞도록 쌓는 것이 어려우면서도 가장 기본이 된다.

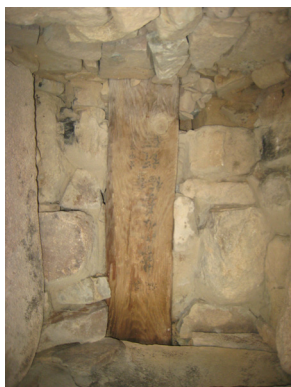
[Fig. 16] Wood pole installation inside 1th floor pagoda body

사진 [Fig. 16], [Fig. 17]에서 보는바와 같이 찰주공 하부, 적심 중앙에 목심이 위치하고 있는 사진이다. 이 목심은 1층 탑신 하부까지 내려오게 되어 있으며, 그 위치는 전탑의 정 중앙에 위치하게 된다.

그 이유는 석탑의 경우 외부 의장적인 면석이 내부적심의 위치 및 균형을 잡아 줄 수 있는 무게를 가지고 있지만 전탑의 경우 외부 의장적인 부분의 부재가 하중이 없어 분리될 수 있어 내부에 기둥을 설치하여 전체적인 중심을 잡아주고 전탑의 조영시 기준틀의 역할을 한 것으로 추정 된다

셋째, 내부중앙에 목주를 두어 전탑의 조영 시 중심축을 잡아주는 기준틀 역할을 하였으며, 그 중심축은 찰주공의 하단까지 이어져 있었다.

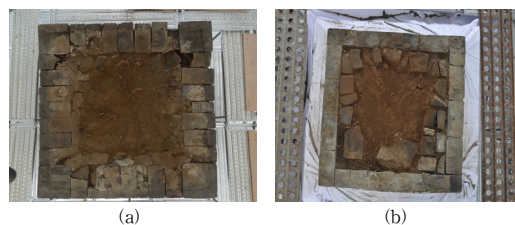
[Fig. 19] Andong Jotap-ri 5-story brick pagoda's interal Jeoksim configuration(Andong Jotap-ri 5-story brick pagoda Conference Material Reference)
(a)External wall configuration (b)Buffer zone formation

사진 [Fig. 19]은 조탑리의 내부적심사진으로 외형을 담당하고 있는 전과 내부적심의 구분은 확연히 구별되었다. 외형의 전과 내부 흙의 적심사이에는 석탑의 사례의 경우에서 보듯이 완충공간이 형성되어 있었으며, 내부 가장자리 모서리 부분에는 축을 잡아주기 위하여 큰 돌을 놓았다. 이러한 현상은 층이 더할수록 확연히 구분되었다.

둘째, 전탑은 석탑과 같이 의장적인 부분과 구조적인 부분으로 구분되어 조영된 것을 알 수 있었다. 의장적인 부분은 가장자리에 있는 전으로 구성되며, 구조적인 부분은 가장자리 전에서 내부 중심까지이다. 그리고 의장적인 전의 안쪽에는 완충공간을 둔 것으로 추정된다. 완충공간은 상부하중이 수직으로 내려오면서 축력이 발생하는 것을 잡아주는 공간으로 석탑과 같이 석재를 둔 것으로 분석하였다.

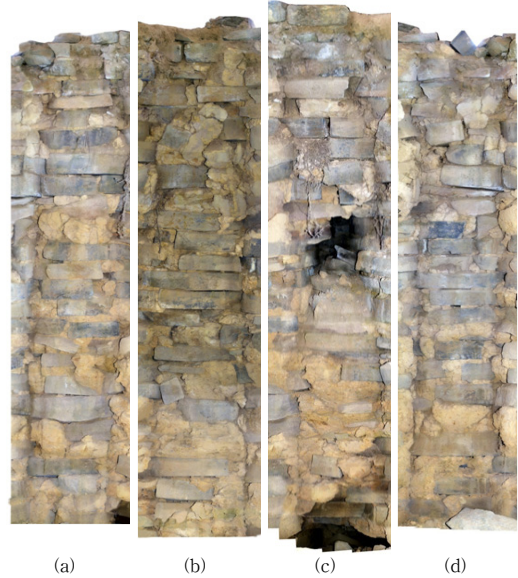
[Fig. 21] Steel pole hole cross section(Andong Jotap-ri 5-story brick pagoda Conference Material Reference)
(a)East (b)West (c)South (d)North

사진[Fig. 21]은 찰주공을 해체하지 않은 상태에서 카메라를 직접 내려가면서 찍은 사진으로 이를 볼 때도 내부의 적심과 별개로 찰주공을 설치 한 것으로 나타난다.

다는 것이다. 찰주공하부에는 찰주의 위치선정과 수평조정을 위하여 직접 옮길 수 있도록 가장 바깥부분까지 구멍을 뚫었는 것으로 판단된다.
