시각장애인 복지관의 화재 피난행태 특성분석 연구

A Study on the Fire Drill Behavior Characteristics in Rehabilitation Center for Visually Impaired Persons

Keywords : Visually Impaired Person, Rehabilitation Center, Fire Drill, Movement Behavior

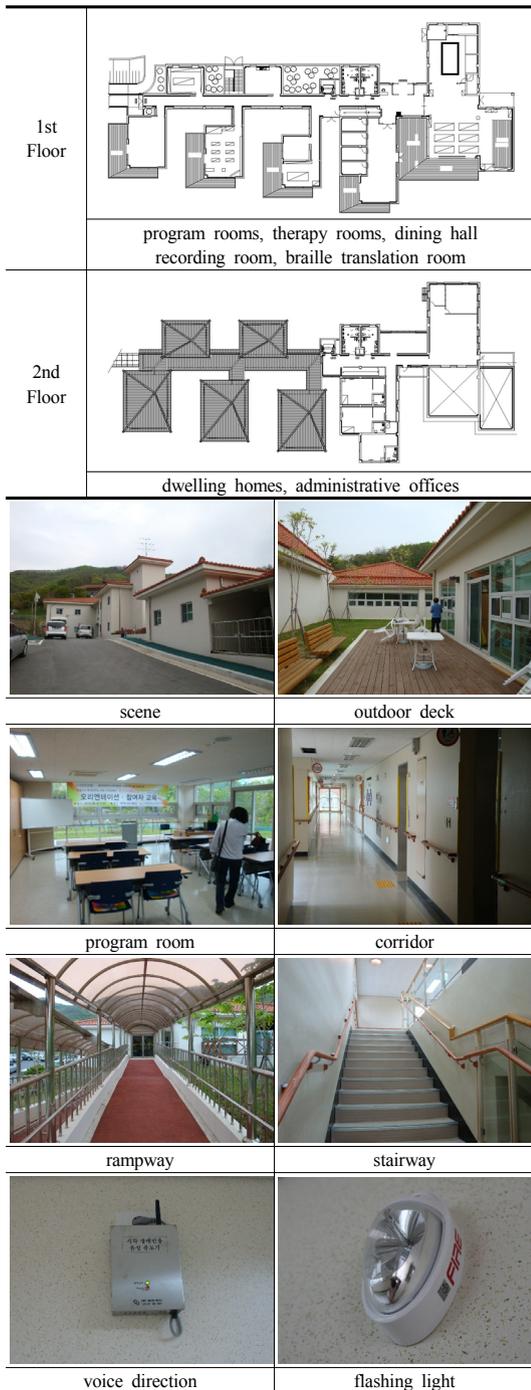
Fig. 2. Building condition

시각장애복지관은 지자체가 소유하고 위탁관리하고 있으며, 지하 1층과 지상 2층 건물로서 부지 5,236㎡에 건축 연면적이 1,792.0㎡(2009년 건립) 규모를 지니고 있다. 건물의 용도는 지하 1층에는 건물의 운영 및 관리에 필요한 실들로 구성되어 있고, 지상 2층에는 장애인 거주시설과 사무실이 있다. 복지관 운영 프로그램은 대부분 지상1층에서 이루어지고 있다.[8] 본 시각장애복지관은 건축계획 및 설계 때부터 무장애건축 전문가가 참여하여 건축한 시각장애인 대상 특화 복지관으로서, 장애인관련 기관의 추천과 협조에 의해 실험대상으로 선정하였다.

실험대상 시각장애인복지관은 대지특성상 동고서저의 경사지에 위치하고 있고, 대지 제일 안쪽 높은 곳에 차량의 승하차를 위한 순환공간을 두고 시각장애인복지관 주출입구가 위치하고 있다. 주출입구를 진입하면 좌측으로 식당이, 우측으로 중복도를 두고 E형의 프로그램 실들이 위치하고 있다. 중복도 내부에 2층으로 접근 가능한 계단이 있으며, 단부에 외부로 나갈 수 있는 경사로를 두고 있다. 각 프로그램실은 모두 1층에 배치하고, 전면 테라스를 두어 각 실에서 직접 외부로 나갈 수 있

는 구조를 갖추고 있다. 복도 및 계단 등에는 시각장애인의 이동편의를 위하여 핸드레일이 연속적으로 설치되어 있으며, 시각장애인 음성유도기, 경광등 등이 설치되어 있다.

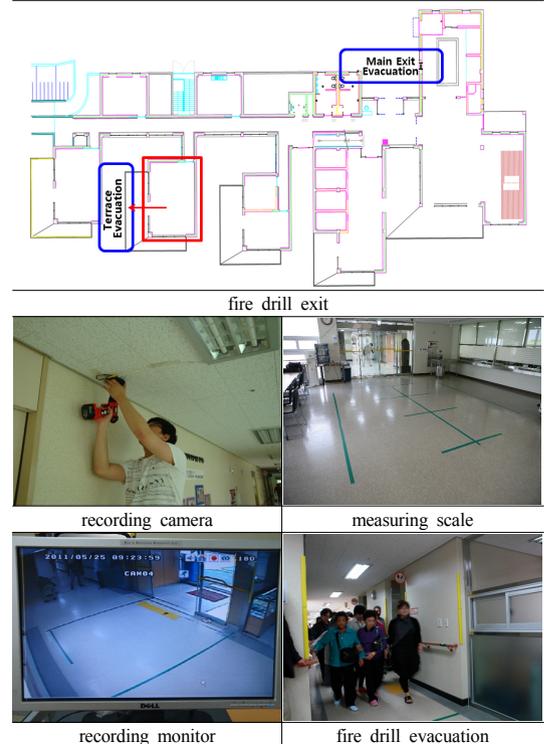
Fig. 3. Fire Drill Evacuation Experiment

피난실험은 첫째 시각장애인 복지관의 건축물 현황조사를 실시하여 주 이동 및 피난 통로를 파악하고, 둘째 주 이동통로 복도 상부에 CCTV 카메라를 설치하고, 복도 바닥에 일정한 간격으로 척도를 표시한 후 복도보행 및 피난시 행태를 VTR로 녹화를 통해 수치데이터 및 행태분석 기초자료를 수집하였다. 셋째 시각장애인과 일반인을 구분하기 위하여, 시각 장애인은 유색 리본을 팔에 표시하여, 이동행태를 관찰하였다.

시각장애인 이동행태 파악을 위하여 CCTV를 설치한 후 평상시 시각장애인 활동상황을 기록하고, 통제된 가운데 장애인의 계단이용행태를 관찰하였다. 전체 피난실험은 긴급상황이라는 전제하에 일시에 주출입구 방향으로 피난을 실시하였으며, 추가로 프로그램실에서 테라스 방향 피난실험을 실시하였다. 피난실험 상황은 주요지점에 설치된 CCTV카메라를 이용하여 VTR로 녹화하였으며, 초시계를 이용하여 출구 유출 시간을 측정하였다.

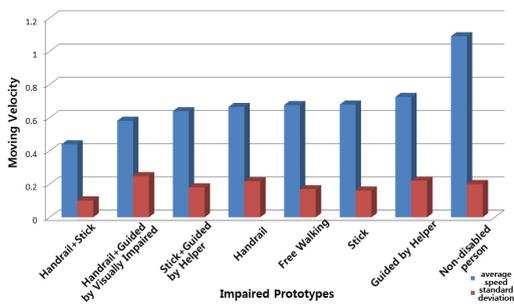
Fig. 4. Moving Velocity According to Walking Type[9]

첫째, 시각장애인 복지관의 재실자 이동속도는 안내보행이 약간 빠르고, 시각장애인 개인이 흰 지팡이와 핸드레일에 의존하는 보행이 가장 느리며, 전반적으로 개인보행(보조도구 없이 보행)>핸드레일 보행>흰 지팡이+보호자동행 등의 속도차이는 있지만 큰 차이는 없는 것으로 나타나고 있다. 안내보행은 시각장애인이 보행을 안내인에게 전적으로 의존하기 때문에 본인의 지각이나 판단없이 이동하고 있어 상대적으로 빠른 것으로 판단되며, 흰지팡이와 핸드레일에 의존하는 개인보행은 순수하게 스스로 지각하고 판단하여야하기 때문에 속도가 느린 것으로 판단된다.[9]

둘째, 전체적으로 보조기구(흰 지팡이, 핸드레일)를 사용하거나 안내보행을 하는 경우 보행속도가 감소하는 것을 알 수 있는데, 이는 시각장애 정도가 높을수록 도움을 필요로 하기 때문으로 해석된다. 예를 들어, 핸드레일을 붙잡고 보행하는 속도와 흰 지팡이를 잡은 장애인이 핸드레일을 붙잡고 이동하는 속도를 비교하면, 흰 지팡이와 핸드레일을 잡고 가는 경우가 핸드레일만 잡고 가는 장애인에 비해서 느린 이동속도를 보이고 있다. 이는 시각장애인의 시각장애의 정도 및 환경에 대한 익숙도의 차이에 의하여 생기는 결과로 보인다.

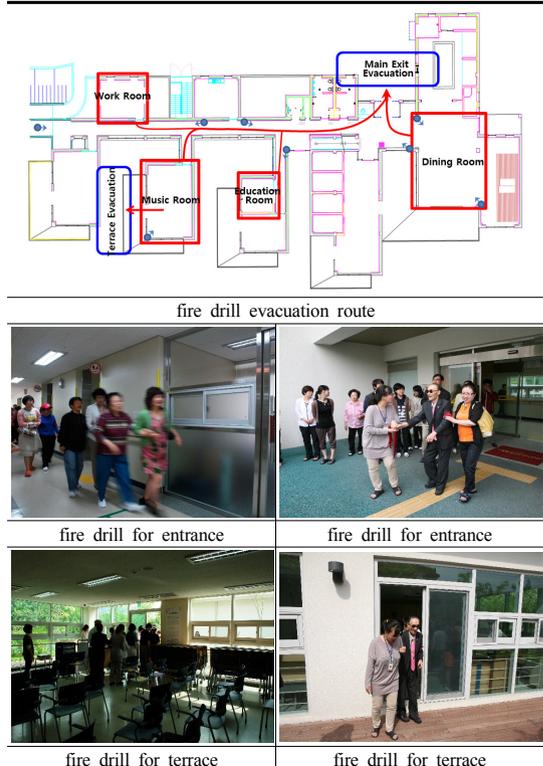
Fig. 5. Evacuation Behavior

주출입구 전체 대피 실험의 경우 시각장애인 복지관 내에 재실하고 있던 시각 장애인 및 프로그램 운영자, 활동지원 인력 및 사무실 인원을 대상으로 실시하였으며 피난 경보가 발생한 후 모든 인원들이 주출입구를 통하여 대피를 하는 시간까지를 측정하였다. 피난경보 발령 후 마지막으로 시각장애인이 주출입구를 통해 대피하는데 걸린 총 피난시간은 약 135.5초가 소요되었으며, 각 교육실에서의 반응시간은 노래교실이 바로 피난을 실시하였으며, 작업 활동실, 교육실, 식당의 순서 이었다.

화재경보로부터 비상상황에 대한 인지 후 반응은 노래교실 및 작업 활동실의 경우 프로그램운영자 및 활동지원 인력이 같이 활동에 참여하고 있어서 피난상황을 인지하는 시간이 짧았으며, 교육실은 장애인끼리 교육을 받고 있어 상황전파에 시간이 걸렸다. 특히, 식당의 경우 댄스교실을 운영하고 있어 음악소리로 인해 피난 경보를 인지하지 못해서 직원이 알리고 난 후에 대피를 시작하였기 때문에 반응시간이 길어졌다.

피난실험대상 복지관은 시각장애인 전용복지관이 고 장애인들의 연령대가 주로 노년층이 많았으며, 피난시 이동보조원들이 좌우측에서 손을 잡거나 또는 몸 뒤쪽을 안내하면서 시각장애인을 안내 피난하는 모습을 보였다. 또한 가장 늦게 탈출한 장애인은 보조교사 및 활동지원 인력이 안내하여 피난하였다.

테라스 피난실험의 경우 노래교실에서 교육을 받는 시각장애인 및 활동지원 인력, 프로그램운영자를 대상으로 실시하였다. 실험대상인 시각장애인 복지관은 1층에 위치한 프로그램실 전면으로 지상 테라스가 설치되어 있어, 유사시 테라스 대피를 통해 가장 안전하고 빠른 피난로가 될 수 있다. 다만, 테라스로 탈출하는 출입구의 폭이 활동지원 인력에 의한 안내보행을 위해 2명이 동시에 나가기에는 좁고, 100mm 높이의 문턱(sill)으로 인하여 시각장애인이 쉽게 나갈 수 없는 구조이어서 시간이 많이 소요되었다.

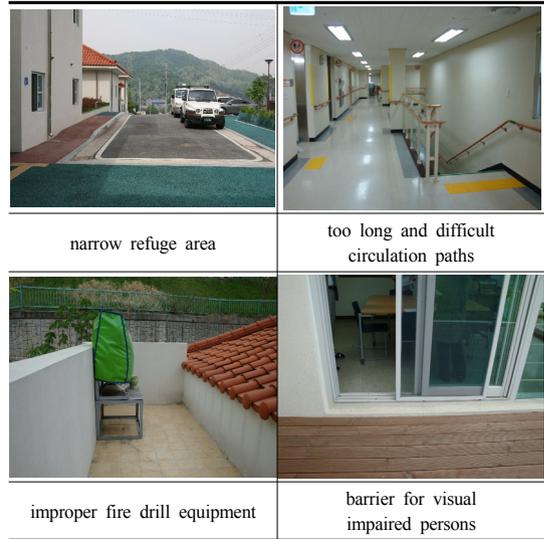
Fig. 6. Architecture Considerations

실험대상 시각장애인복지관의 경우, 프로그램이 주로 운영되는 기능공간을 1층에 두고 각 기능실 전면에 테크를 설치하여 쉽게 외부로 피난가능하도록 계획한 점은 긍정적으로 판단된다. 다만, 경사지에 위치하여 시각장애인의 이동과 피난에 어려움이 있고, 화재시 소방차나 구급차 등의 구난공간과 시각장애인의 대피장소로 중복 활용되는 주 접근로에 여유공간(area of refuge)이 부족한 것으로 판단된다.

특히 실험대상의 경우 시각장애인이 24시간 365일 사용하는 거주시설이 2층에 있어 피난시 계단을 이용하여야 하는데, 시각장애인의 이동특성을 고려하여 장애인 거주시설은 직접 피난이 가능한 1층에 설치하는 것이 바람직할 것으로 판단된다. 장애인 거주시설이 2층 이상에 설치될 경우 경사로를 설치하거나, 구난시까지 기다릴 수 있는 발코니 또는 피난공간(area of refuge)을 확보할 필요성이 제기된다.

또한 자력으로 피난이 불가능한 시각장애인의 경우 안내보행이 요구된다. 따라서 테라스나 발코니 등으로의 출입구는 안내보행을 고려한 적절한 유효 폭을 확보할 필요성이 있으며, 턱이 없는 무단차로 계획하여 시각장애인이 장애없이 출입가능하도록 할 필요성이 제기된다.

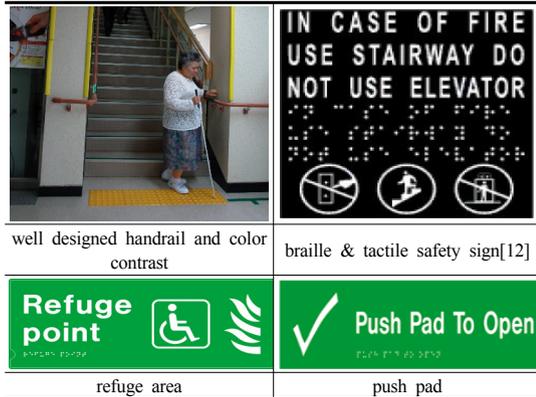
Fig. 7. Interior Design Consideration

본 실험대상 복지관은 전반적으로 시각장애인의 이용을 위한 편의시설 계획은 우수한 상태로, 피난안내 체계 및 정보는 잘 표시되어 있다. 시각장애인이라 할지라도, 많은 경우 부분적으로 가시가능하기 때문에 잘 안내된 피난안내체계 및 방향 안내정보는 시각장애인의 피난에 도움이 된다. 「사회복지시설 화재안전교육 표준매뉴얼 (보건복지부, 2011)」에 의하면, 최초 화재 발견시 장애인 복지관의 생활인(시각장애인)은 자력으로 유도등 및 점자표시 등을 활용하여 안전구역으로 피난하고, 근무자는 생활인의 피난을 유도하여 안정시키도록 하고 있다.[10,11]

실제적으로, 일부 시각장애인의 경우 촉지정보(tactile information)나 음성안내(audio signals, directional sound)의 도움으로 피난할 수 있으며, 피난계단의 색채 대비(color contrast)나 핸드레일(handrail), 피난계단 단부의 표시, 길찾기 및 피난경로(circulation path)를 안내하는 바닥재료의 재질, 색채변화 등의 건물 디자인 요소가 피난에 도움이 된다.[12,13] 또한 시각장애인은 일반

적인 피난출구 안내사인을 인지하기 어려우므로, 촉지지도 및 음성안내를 필요로 하며 건축물 안내는 단선(single-line)으로 쉽게 인지할 수 있도록 대비되는 평면(high-contrast plans)의 촉지도를 제공하여 전체적인 건물 공간정보를 알 수 있도록 하여야 한다.[13]

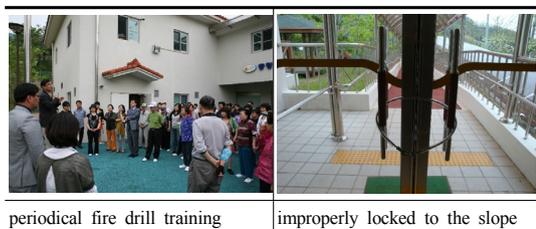
Fig. 8. Management Considerations

다양한 피난을 안내하는 정보가 시각장애인의 피난에 도움이 될 수 있지만, 실제적으로 시각장애인은 본인이 건물내로 들어온 경로를 기억하며 친숙한 경로를 따라 피난하려고 하는 경향을 지니고 있다.[13] 따라서, 시각장애인 관련시설 운영계획에서 피난경로계획은 이러한 특성을 반영하여 주출입구 방향으로 안내하도록 계획을 수립하는 것이 바람직하다.

또한 시각장애인은 인지특성을 고려하여 열린 계단(open stair)은 피난경로에서 피하여야 하며, 피난경로상에는 이동에 방해가 되는 가구나 시설물 등이 방치되지 않도록 하여야 한다. 특히 운영관리자의 입장에서는 시각장애인이 건물 내에 들어오는 순간부터, 각 개개인별로 어떻게 안전한 장소로 피난할 수 있는지를 항상 염두에 두고 있어야 한다.[12]
