회전의 항공기의 와이퍼 암 형상변경을 통한 비행 안전성 향상

Improvement of Flight Safety on Configuration Change of Rotorcraft Wiper Arm

Dae-Han Kim^{*}, Yoon-Woo Lee¹, Jeong-Min An², Jae-Ho Park³

¹Defense Agency for Technology and Quality, ²Korea Aerospace Industries, ³Fine Precision

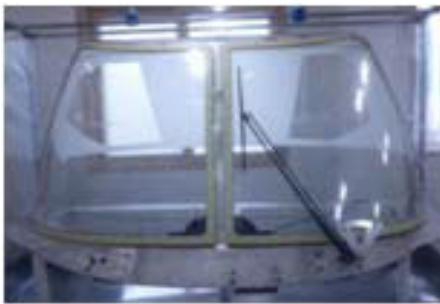
Fig. 12. Durability test rig

와이퍼 암 스프라인 기어의 공차 개선효과와 재질 및 형상변경에 따른 영향성을 확인하기 위해 와이퍼를 리그에 장착 후 500시간(저속 250시간, 고속 250시간) 연속 작동 후 결과를 확인 하였다(Fig. 12).

시험방법은 센터 프레임에 기준으로 바깥(Outboard) 방향으로 $40\pm 5\text{mm}$ 범위 내에 와이퍼를 위치시키고 지속적으로 분무기를 통해 물을 분사하면서, 표면의 잔여 물방울 존재 여부 육안확인(닦임성능) 및 최대 행정 거리를 측정하여 유격량을 측정한다. 이러한 방법으로 개선 전 와이퍼와 개선 후 와이퍼 시편 5개를 이용하여 측정하였다.

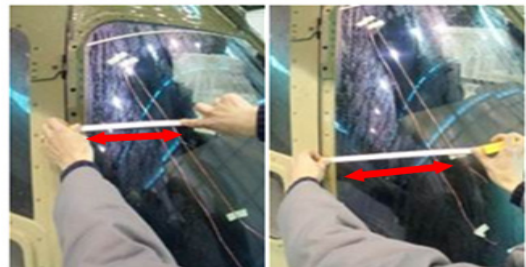
Fig. 14. Control Point 1, 2

시험방법은 Fig. 14와 같이 측정 위치 1, 2를 설정 후 바깥쪽(Outboard) 윈드실드 프레임을 기준으로 작동범

위를 측정하여 비교하였다. 윈드실드는 양쪽에 있으므로 좌(LH), 우(RH)의 작동범위를 측정하였다.

시험결과는 Table. 3과 같이 개선 후의 작동범위가 우측 윈드실드 기준으로 CP1에서는 최대 50mm 정도가 개선되었으며, CP2에서는 최대 60mm정도 유격이 개선된 것을 확인 할 수 있었다. 이러한 항공기 지상 시험 결과는 내구성 시험 결과와 마찬가지로 개선 전에는 와이퍼 작동범위가 곡면부를 넘었지만, 개선 후에는 곡면부를 넘지 않으며 정상작동 하는 것을 나타낸다. 또한 와이퍼의 누름압이 향상 되어 암의 블레이드가 윈드실드에 더욱 밀착되며 작동하여 닦임 성능이 향상된 것을 확인 할 수 있었다.

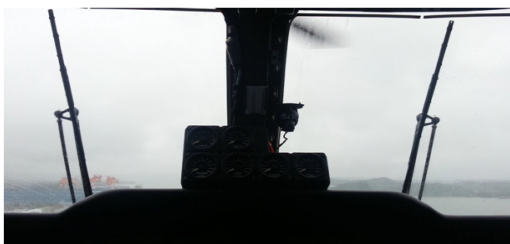
Fig. 15. Flight test

실제 비행에서 개선된 와이퍼 암의 성능을 확인하기 위해서 정지비행 조건, 기동조건(90kts, 130kts)에서 와이퍼의 지속, 고속모드 작동상태 및 닦임 성능 확인하였다. 와이퍼가 바깥(Outboard) 방향으로 이동 시, 일부 미세하게 빗물이 남아 있으나 안쪽(Inside) 방향으로 이동 시 닦임으로 닦임 성능에는 문제가 없었다. 그리고 130 kts 비행 중 고속 모드 작동에서도 향상된 누름압으로 인해 시야 확보가 원활 하였으며, 떨림 현상도 나타나지 않았다. 또한 와이퍼의 유격이 감소하여 파킹위치가 일정해졌으며, 소음 및 강도 측면에서 향상된 것으로 나타났다(Fig. 15)
