신소재 활용 제방의 월류 붕괴 경감 효과 분석

고동우, 강준구*
한국건설기술연구원 하천실험센터

Analysis of Breach Mitigation Effect on Levee made with New Substance by Overtopping

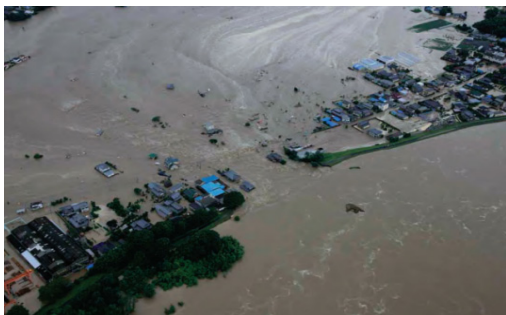
Fig. 1. Levee breach on Kinu river in Japan

한편, 일본의 경우 매년 토목연구소 치요다(Chiyoda) 실험수로에서는 실규모(Real-scale) 제방붕괴의 원인 분석을 위해 여러 조건에서의 실험연구가 수행되어 오고 있지만 2015년 9월 기록적인 폭우로 인해 이바라키 현 키누강(Kinu river)의 동쪽 제방이 200m 정도 유실되어 막대한 침수피해가 발생하였고, 국내에서도 2016년 단 시간에 집중된 호우로 인해 울산의 신명천과 보은천의 제방이 붕괴되어 주택, 도로 및 차량 등에서의 침수피해가 발생하는 등 이러한 제방붕괴에 따른 피해는 계속해서 발생하고 있다(Fig. 1).

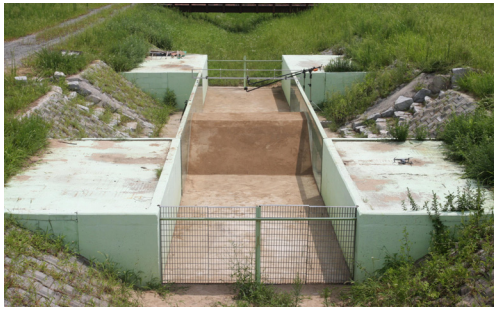
Fig. 2. View of levee model

본 실험에서는 제방실험 특성 상 소규모 수리모형실험에서 발생할 수 있는 축적효과(Scale effect)를 최소화하고 실제 제방에서 월류에 의해 발생하는 제체의 붕괴 거동 현상을 재현하기 위하여 안동하천실험센터 내 사행수로(A3) 하류부에 제방 높이 1m, 천단면 폭 1m, 너비 3m, 사면경사 1:2, 총 길이 5m의 중규모 제방을 제작하였다(Fig. 2). 실험수로 내 영상계측대차를 설치하여 고프로 5대, 디지털 카메라 1대, 360도 VR 카메라 3대를 각각 제체붕괴부 정면 및 양 측면에 배치한 후 다수의 카메라를 이용한 제방 경사면에서의 세굴 진행, 붕괴 단면 확대 등 붕괴메커니즘을 검토하고자 모든 실험 과정을 촬영하였으며 제체 천단면에서 발생하는 붕괴양상은 드론을 활용하여 촬영하였다(Fig. 3). 향후 경사면에서의 유속이 붕괴 발달에 미치는 영향을 분석하기 위하여 디지털 카메라를 이용한 PIV 실험영상을 추가로 촬영하였다.

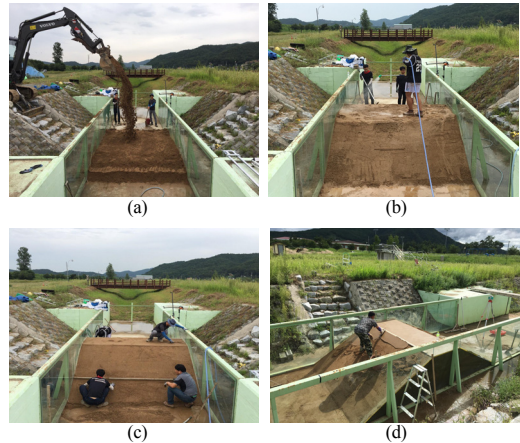
Fig. 4. Creation of levee model

제방모형 조성은 5mm이하 모래선별을 위한 체가름 작업을 통해 채취된 모래시료를 사용하였으며 굴삭기 (0.2m³)를 이용하여 3m 높이에서 낙하시켜 기본적인 제체지반을 조성 한 뒤 20cm 높이 간격으로 물다짐을 반복적으로 수행하여 견고한 제방을 구축하였다(Fig. 4). 신소재 적용 시에는 제공받은 레시피를 기반으로 먼저 분말형태의 바이오폴리머를 물과 희석하여 만들어진 바이오폴리머 용액을 흙과 혼합한 뒤 제방표면에 미장작업을 수행하여 실험조건에 맞는 일정한 두께로 피복하였다. 이후 월류 붕괴 실험이 가능한 3~5일의 양생기간을 거쳐 실험을 진행하였다(Fig. 5).

- (a) Foundation (b) Water binding
- (c) Hand finishing (d) Covering a new substance

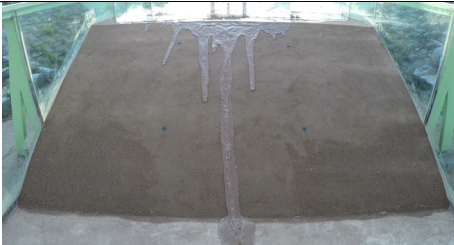
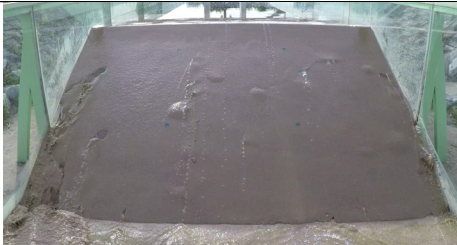
Step	Earthen levee	Levee covered with new substance
1

1단계는 월류가 시작되고 30초 후의 제방붕괴 양상이며 흙 제방의 경우, 제내지 측으로 월류가 발생하는 시점에서부터 제방 천단면 및 사면에서 침식이 시작되는 것을 관찰할 수 있다. 이는 제방사면에 초기 흐름이 형성되어 침식현상으로 전개하는 주 흐름 수로를 발달시키는 단계로 볼 수 있다. 신소재 적용 제방의 경우에도 일부 피복층에서 크랙(Crack)으로 인해 발생한 틈 사이로 물이 침투하여 피복층이 벗겨져나가거나 점점 부풀어 오르는 현상을 볼 수 있다. 이는 신소재가 양생되는 과정에서 일부 고결이 되지 않은 부분이 있거나 Bio-soil이 이러한 흐름에 반응하여 용해되는 현상이 일어난 것으로 판단되며 이러한 문제는 향후 거듭된 현장실험결과를 기반으로 신소재 성능을 개선해 나가야 할 것으로 사료된다.

Table 2는 일반 흙 제방과 신소재 적용 제방에서의 시간에 따른 월류 붕괴 양상을 비교하여 나타낸 것이다.

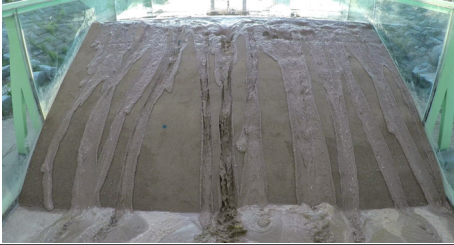
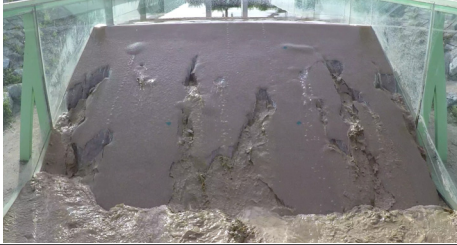
2

2단계는 월류가 시작되고 60초 후의 제방붕괴 양상을 보여주고 있으며 흙 제방의 경우, 제방사면에서의 지속적인 흐름과 유속 발달로 인해 물길방향으로 침식되어 작은 골짜기 형태의 구곡침식(Gully erosion)으로 발달되는 것을 볼 수 있다. 이러한 형태의 침식은 월류 수심이 낮을 때 발생하는 것으로 월류 수심이 높을 때는 발생되지 않는 것으로 실험을 통해 확인이 되었다. 신소재 적용 제방의 경우, 크랙으로 벗겨진 부분을 중심으로 월류되는 흐름에 의해 발생된 에너지가 내부 흙에 전달되어 흙출 현상(Soil-scour)이 발생되었다. 이로 인해 제방 하단부 사면을 따라 침식 수로를 형성하여 수직침식으로 진전되는 전 단계로 볼 수 있다.

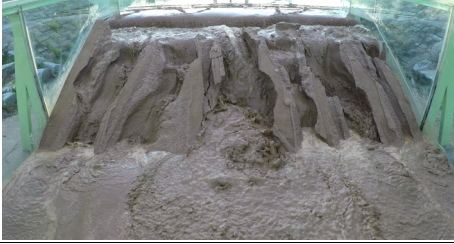
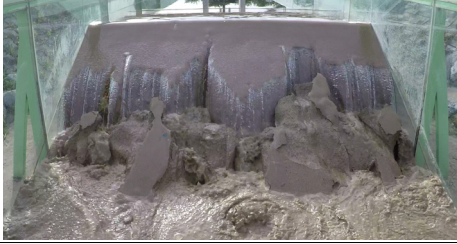
3

3단계는 월류가 시작되고 90초 후의 제방붕괴 양상으로 흙 제방의 경우, 천단면에서의 침식으로 인해 월류 흐름이 계단형태로 발달하고 있다. 지속적인 흐름으로 붕괴폭이 확대되며 월류량이 증대하여 체체의 침식이 가속화되고 월류 단면에서 직각형태의 수직침식이 발생한다. 신소재 적용 제방의 경우, 제방사면 상단부에서 월류 흐름에 저항하여 발생된 강한 수직흐름에 의해 사면 하단부에서 국부적인 세굴이 발생하여 수직침식 형태로 발달하는 양상으로 붕괴가 진행되었다.

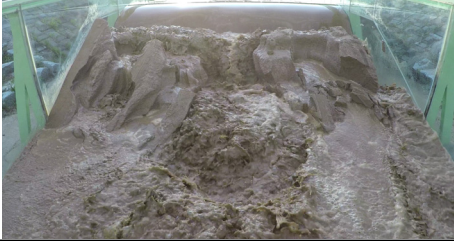
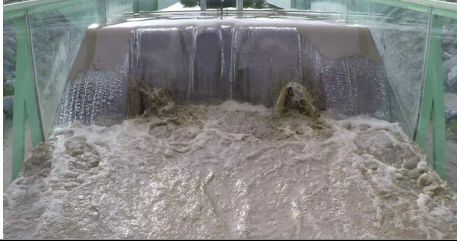
4

4단계는 흙 제방의 경우 월류 시작 120초 후의 붕괴 양상이며 신소재 적용 제방은 월류 시작 240초 후의 붕

괴 양상을 보여준다. 흙 제방에서는 제체 천단면의 완전 붕괴 및 월류량의 급격한 증대로 인해 제체붕괴부에서의 수위가 상승하여 깊은 파괴면이 발생하고 강한 소류력에 의해 최대 붕괴폭까지 도달하는 단계다. 이후 계속되는 파괴 흐름에 의해 제방 전체가 소실되면서 제방붕괴 흐름이 종료된다. 신소재 적용 제방에서는 천단면에서의 지속적인 강한 수직흐름으로 인해 국부세굴이 반복되고 있으며 이때 수직침식이 가속화된다. 또한 제방 상단부에서의 침식이 발달하여 좌우측의 붕괴단면이 확대되는 것을 관찰 할 수 있다. 이후 300초까지도 붕괴폭이 점진적으로 확대되는 양상을 보여주고 있으나 흙 제방과 비교했을 때 천단면에서의 침식은 관찰되지 않았으며, 전

체적으로 침식되는 면적은 현저히 줄어드는 것으로 분석된다.

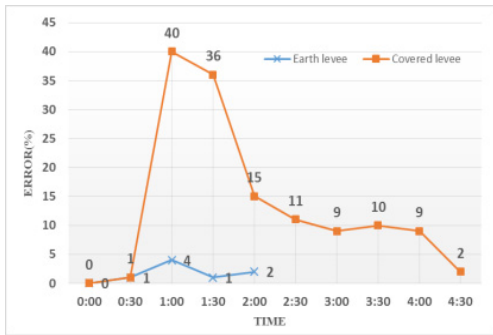
Fig. 9. Error rate

Table 3은 실험 조건 별 월류에 의한 제방표면 손실률을 시간에 따라 나타낸 것이다. 흙 제방의 경우(Case 1, 3) 월류 시점 30초에서 23~24%, 60초에서 60~64%, 90초에서 80~81%, 120초에서 86~88%의 손실률을 각각 보이고 있다. 손실률의 오차는 1~4%로 나타났으며 이는 2회에 걸쳐 수행된 반복실험이 동일한 조건에서 비슷한 양상으로 붕괴가 진행되었다는 것을 입증하고 있다. 신소재 적용 제방의 경우(Case 2, 4) 월류 시점 30초에서 1~2%, 60초에서 2~42%, 90초에서 27~63%, 120초에서 54~69%, 150초에서 67~78%, 180초에서 72~81%, 210초에서 74~84%, 240초에서 78~87%, 270초에서 88~90%의 손실률을 각각 나타냈다. 60초와 90초에서의 손실률에서 큰 편차를 보이고 있는데 이는 앞서 언급됐듯이 양생되는 과정에서 발생한 크랙의 비율이 초반 붕괴율에 크게 영향을 미치는 것으로 판단되며 시간이 지날수록 10% 이내로 오차가 줄어드는 것을 확인할 수 있다(Fig. 9).

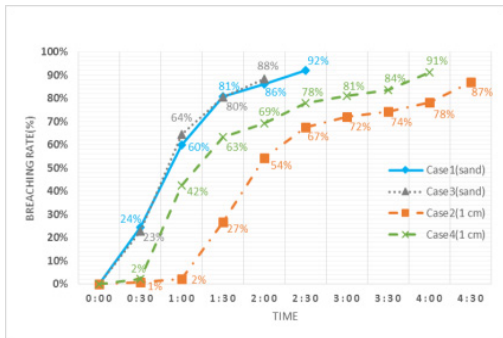
Fig. 10. Breaching rate

신소재 적용 시 총 제방붕괴시간은 흙 제방과 비교했을 때 약 2.25배의 차이를 보이고 있으며 픽셀기반 분석을 통한 시간에 따른 제방표면 손실률을 분석한 결과, 흙 제방은 신소재 적용 제방에 비해 초기 붕괴속도가 최소 약 1.43배 빠르게 나타났으며 시간이 지날수록 급격하게 붕괴되는 것으로 평가되었다(Fig. 10).

흐름에서의 흙 제방과 신소재 적용 제방의 월류 붕괴메커니즘은 확연히 다르게 나타났다. 픽셀기반 분석을 통한 제방표면 손실률을 분석한 결과, 신소재 적용 시 총 제방붕괴시간은 흙 제방과 비교했을 때 약 2.25배의 차이를 보였고 신소재가 적용되지 않은 흙 제방의 경우 초기 붕괴발달속도가 약 1.43배 빠르게 나타났으며 시간이 지날수록 급격하게 붕괴되었다.
