드론을 활용한 산림공간정보 조사 및 분석

Investigation and Analysis of Forest Geospatial Information Using Drone

Keywords : Drone, Forest Damaged Area, Forest Geospatial Information, Ortho Image, Point Cloud

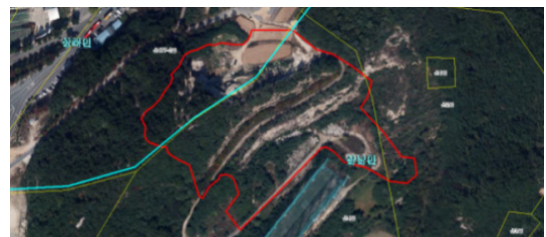
Fig. 3. Study area

본 연구에서는 산림공간정보 조사 및 분석을 위해 울주군 인근의 임야를 대상지역으로 선정하였다. 연구대상지는 대규모 토목공사로 임야의 무단훼손이 발생한 지역이다. Fig. 3은 연구대상지이며, Fig. 4는 산림훼손 현황을 나타낸다.

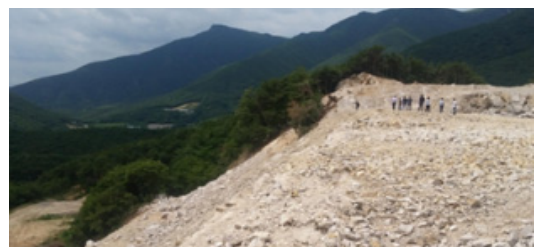
Fig. 4. Forest damaged area

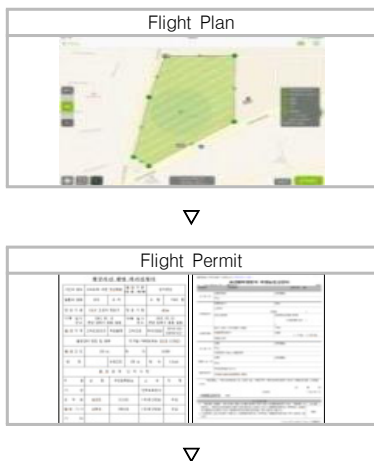
Fig. 6. Data acquisition and processing procedure

연구대상지역의 자료취득을 위해 촬영계획을 수립하고, 비행승인을 득하였으며, 총 6개의 지상기준점(GCP; Ground Control Point)와 4개의 검사점(CP; Check Point)를 설치하였다. Fig. 6은 자료취득 및 처리 흐름을 나타낸다.

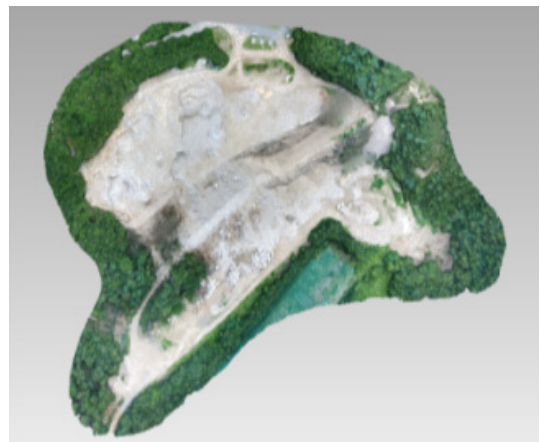
Fig. 7. Ortho image

드론으로 취득한 영상의 처리는 UAS Master 소프트웨어를 이용하였다. 드론으로 촬영한 사진과 각 사진에 대한 위치 및 자세정보를 이용한 자료처리를 통해 포인트클라우드 형태의 DSM과 정사영상을 제작하였다. Fig. 7과 Fig. 8은 드론을 통해 생성한 정사영상과 DSM을 나타낸다.
