## BAF 소둔공정에서 탄화 현상에 관한 연구

### A study on carbonization on the surface of steel sheet during the BAF annealing process

**요약** 철강산업에서, 냉연강판제조는 국가의 산업 경쟁력과 높은 부가가치를 창조하기 위한 전·후방 산업의 핵심 중의 하나이다. 특히 중소기업에서, 주요 문제 중의 하나는 소둔공정에서 일어나는 냉연강판의 탄화 현상이다. 이러한 냉간압연 강판 코일의 표면에서 발생하는 탄화는 생산을 감소시키는데 영향을 미친다.

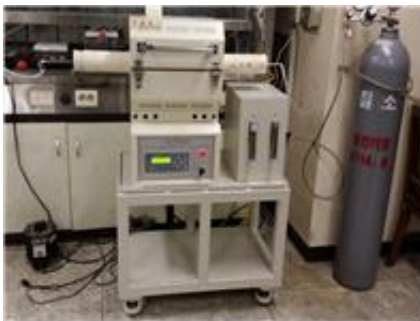
Fig. 3. Test Rig for testing of Annealing conditions.

Fig. 3의 simulation 장치는 현장 소둔로의 분위기 가스 농도조건인, 수소 1 ~ 10 %, 질소 50 ~ 100 %로 할 수 있게 하고, 최고 소둔온도는 800℃까지 가능하게 하였다.

또한 다양한 소둔로 온도의 승온 및 냉각 pattern을 program에 의한 자동조정이 가능하게 하였다.

Fig. 3에 나타난 simulation 장치 본체 외형은 400(W) x 340(D) x 625(H)으로 하였고, 소둔로는 Tube Type으로  $\varnothing 80(\text{OD}) \times 800(\text{L})$ 으로 제작하였다.

즉 소둔 온도패턴(pattern)과 분위기 가스를 변화시켜 다양한 소둔조건에서 실험을 수행하기 위해, Fig. 3과 같은 장치를 제작하였다.

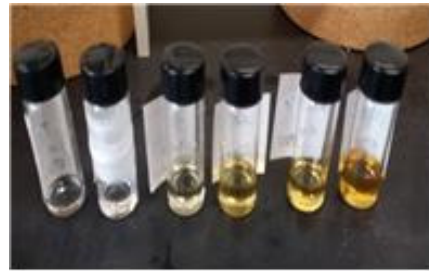
Fig. 6. Thermal denaturation of Rolling Oil depend on temperature.

현장과 유사한 조건에서 온도에 따른 열변성을 관찰하기 위해, 상온에서 0.27 ℃/min으로 압연유를 승온시켜, 압연유의 색 변화를 관찰하였다.

압연유의 색 변화는 Fig. 6에 나타낸 바와 같이 218℃에서 시작되었고, 30분 마다 관찰한 결과, 압연유의 색이 점점 더 짙어지는 것을 관찰할 수 있었다.

따라서 압연유는 220℃ 부근에서 열변성이 일어나고, 온도가 올라갈수록 열변성이 더욱 진행 되는 것으로 나타났다.

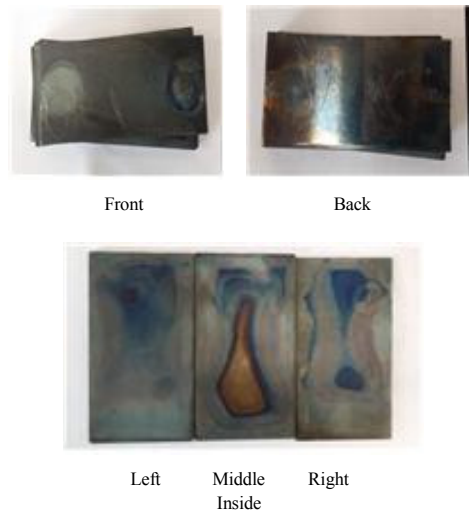
Fig. 9. Surface condition of specimen after annealing at 700 ℃.

Fig. 9는 소둔온도를 현장조건과 유사한 700 ℃로 하였을 때, 시편의 표면에서 나타나는 탄화 현상을 나타낸 것이다.

소둔조건은 상온에서 700℃까지 7℃/min로 승온하고, 700℃에서 1시간 소둔한 후 자연 냉각하였고, 시편은 5장을 겹쳐 사용하였다. 이때 시편을 5개 겹쳐 사용한 것은 현장 코일을 simulation하기 위한 것이다.

즉, 앞과 뒤의 시편은 분위기 가스와 직접 접촉하는 부분이며, 내부 3개의 시편은 코일의 속을 simulation한 것이다.

Fig. 9에서 직접 분위기 가스와 접촉하는 앞면과 뒷면

에서는 탄화현상이 심하게 일어나는 것을 관찰할 수 있었으나, 내부에 적치된 시편에서는 탄화 현상이 적게 일어나는 것으로 나타났다.

이것은, 표면에 코팅된 압연유는 서서히 열변성이 일어나는 반면, 적치된 시편은 강관을 통해 열이 빠르게 전달되기 때문으로 사료된다.

즉, 내부에 적치된 시편은 변성 전에 압연유의 증발에 의한 제거가 촉진되기 때문으로 사료된다.

또한, 내부에 적치된 시편 중, 왼편은 압연유가 비교적 고르게 코팅된 경우고, 중간은 압연유가 과량으로 코팅된 경우이며, 오른쪽은 중간과 겹친 것으로, 고르게 얇게 코팅된 부분에서 압연유의 탄화 현상은 거의 일어나지 않는 반면, 압연유가 많이 코팅되면 탄화가 많이 일어나는 것을 알 수 있다.

즉, 압연유가 얇고, 강관 표면에 고르게 코팅될 경우에는 탄화현상이 더욱 적어지기 때문에, 소둔 공정 앞부분에 압연유의 코팅을 얇게, 고르게 하는 장치가 도입될 필요성이 있다고 사료된다.

따라서 분위기가스와 직접접촉을 줄이고, 이와 같은 현상을 고려한 장치를 개발할 경우, 분위기 가스에 의한 탄화를 크게 저감할 수 있을 것으로 사료된다.
