# 무인기를 활용한 산지 땅밀림 피해지점 탐지 및 모니터링 방안 연구

서준표, 우충식\*, 이창우, 김동엽  
국립산림과학원 산림방재연구과

## A Study on Detection and Monitoring in land creeping area by Using the UAV

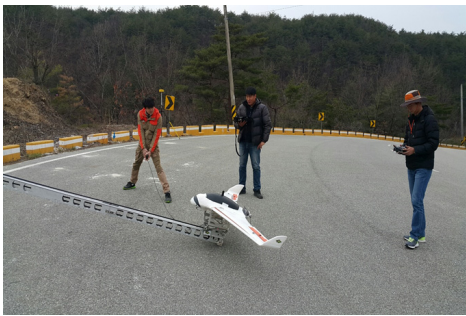
무인기 촬영은 2016년 3월 22일에 실시하였으며, 땅밀림 피해를 중심으로 2km × 2km 촬영하여 약 4km<sup>2</sup>를 촬영하였고, 분석에 필요한 부분만 추출하여 이용하였다(Fig.3).

Fig. 3. Scene of UAV takeoff in survey area

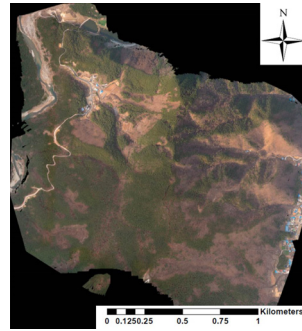
공간변화량 추정은 2014년 항공촬영 자료에서 연구대상 지역을 추출하여 1:5,000 수치지형도를 제작하고 분석에 활용하였다(Fig.4,5). 즉, 2014년 공간자료(항공촬영)와 2016년 공간자료(무인기촬영)의 비교·분석을 통하여 공간변화량을 추정하였다.

Fig. 4. Aerial photographs (a) and topographical data (b) acquired by UAV in 2016

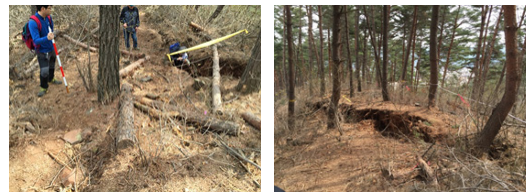
Fig. 7. Photograph of field survey

땅밀림 피해규모의 정량적 분석을 위하여 지형자료를 추출하고 GIS 공간분석을 수행하였다. 균열은 현장조사(Fig.7)와 영상분석 결과를 바탕으로 도화하였다(Fig.8(a)).

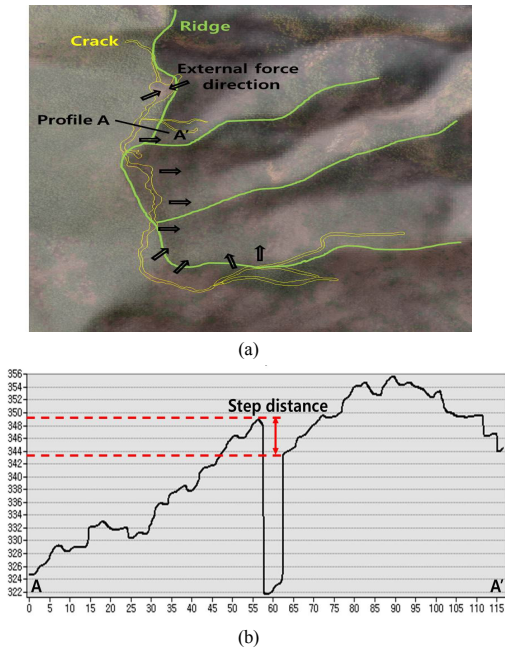
Fig. 8(a)에서 노란색 선은 균열, 녹색 선은 능선, 검은색 화살표는 외력방향을 나타낸 것이다.

Fig. 8(b)에는 A-A' 지점의 프로파일을 나타내었다. 프로파일을 통하여 땅밀림 피해지 균열의 단차를 파악할 수 있기 때문에 피해지 복구 계획수립에 활용할 수 있을 것으로 생각된다.

Fig. 8. Results of extracting land creeping area (a) location information for crack, ridge, and external force direction (b) profile graph for A-A'

땅밀림 피해지 균열을 분석한 결과, 피해면적 1.01ha, 길이 1.07km, 평균 폭 10m, 단차범위 1~10m로 나타났다(Table 2). 본 연구대상지는 선행연구에서 보고된 국내의 다른 지역 땅밀림 피해지보다 큰 규모로 관리가 필요한 것으로 판단된다[5].
