설계안전성검토를 통한 지하외벽공사의 안전개선 연구

A Study on safety improvement of Underground wall construction to Design for Safety

Keywords : Design for Safety, Underground Wall Construction, MDW, Risk Assessment, Risk Reduction Measures

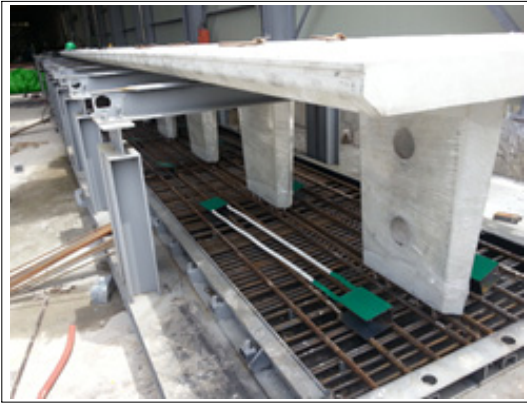
Fig. 4. MDW Reinforcement and formwork installation

대안수립 시 가장 중점을 두어 검토한 사항은 현장에서의 비계공사, 거푸집공사, 철근배근공사를 제거함으로써 현장에서 발생할 수 있는 위험요소를 대폭 저감시킨 것이다. 지하층벽체를 PC형태로 공장제작함으로써 작업 절차 및 위험요소가 대폭 저감되었다. (Fig 4)는 MDW 제작시 몰드를 제작한 후 몰드내 철근배근 후 콘크리트를 타설하고 이를 증기양생으로 양생하면 MDW 부재가 완성된다. 완성된 부재는 차량을 이용하여 현장으로 운반한다. 현장내 하차 시는 MDW에 매립된 인서트에 줄걸이를 균등하게 걸쳐서 수평을 맞춘 후 (Fig. 5)와 같이 밸런스 디바이스를 이용하여 하역한다. 부재를 현장에서 부재 설치 시는 하역된 부재를 타워크레인을 이용하여 서서히 한쪽부터 인양하여 수직으로 세워 설치할 위치로 이동하여 수직으로 설치를 한다.

대안으로 선정된 MDW공법은 벽체의 내, 외부를 PC 패널형태로 제작하고 내부는 속이 빈 중공형태로 제작하여 현장으로 운반, 설치 후 내부를 채움콘크리트로 타설하여 벽체를 구성하는 공법이다. 구조체 폭과 높이가 높은 지하층에 적합한 공법이다.

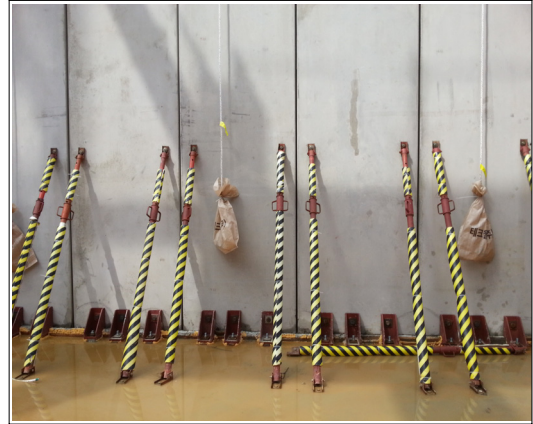
Fig. 6. MDW support and base anchor installation after MDW assembly

현장에서 MDW 설치 전 자립을 위한 하부 기초 앵커를 미리 시공한 후 MDW 설치 시 앵커와 MDW 결속을 위해 앵커에 볼트를 체결하고 전도방지를 위해 벽체에 서포트로 지지대를 설치한다(Fig. 6).

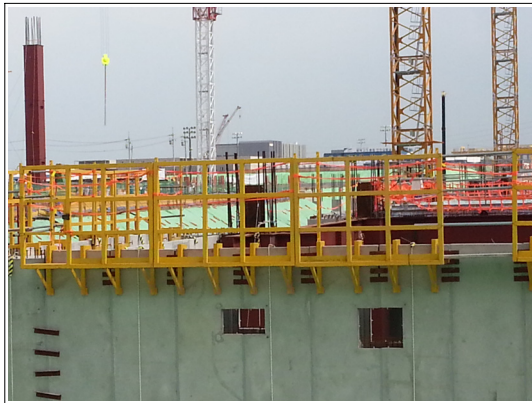
Fig. 7. MDW concrete pouring

MDW부재를 연속적으로 설치하면 지하외벽형태의 패널이 구성된다. 패널 내부에 현장 콘크리트 타설하여 채우면 지하층외벽이 완성되게 된다. 기존재래식거푸집 공법에서는 콘크리트 타설 시 비계상부에 올라가 작업을 수행하므로 콘크리트 측압으로 인해 거푸집터짐이 발생할 경우 거푸집 및 비계붕괴 위험요소가 높다. 대안으로 선정된 MDW공법의 경우 구조적으로 콘크리트측압을 견딜 수 있게 제작되어, 붕괴 위험요소를 저감시켰다. MDW내부 콘크리트 타설은 타설 전에 공장에서 제작된 작업발판을 MDW 상부에 선설치 후 스카이 장비를 이용하여 근로자들이 올라가 작업발판위에서 타설을 함으로 인해 기존 재래식 비계발판 이용시 보다 충돌, 협착 등의 위험요소가 저감된다. 벽체 타설은 측압을 고려하여 구조적검토를 거쳐 10m 높이를 5회 분할하여 타설 진행한다. 1회 타설 후 90분 후 순차적으로 타설을 진행한다.
