## 수치지형도와 항공 LiDAR를 이용한 도로인접 사면 땅밀림 발생지 변위 특성 분석

서준표, 김기대, 우충식\*  
국립산림과학원 산림방재연구과

## Analysis on Displacement Characteristics of Slow-Moving Landslide on a slope near road Using the Topographic Map and Airborne LiDAR

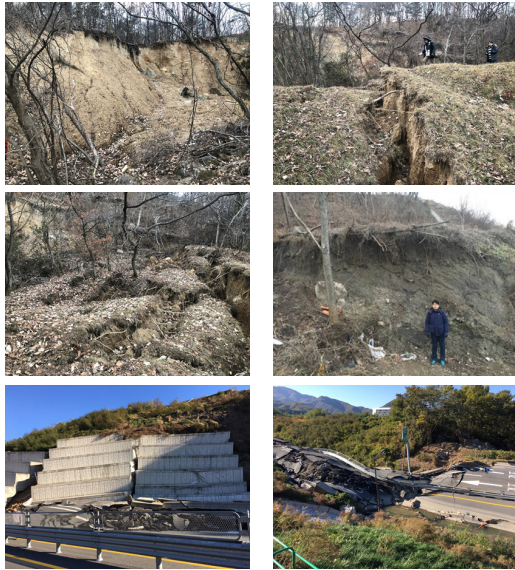
2018년 10월 5일~6일에 한반도 남부지역을 통과한 태풍 '콩레이(KONG-REY)'의 영향 이후 7일 새벽 1시 경에 땅밀림이 발생하였다. 사면이 밀리기 시작된 지점은 도로에서부터 약 190m 상류 산지이다. 이로 인해 다수의 균열이 발생하였고, 하부 도로면 옹벽이 붕괴되고 약 150m 이상의 도로가 용기 및 침강되었다(Fig.1).

Fig. 1. Photograph of the slow-moving landslide damaged area

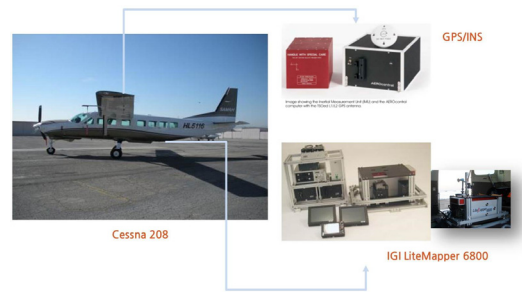
본 연구에서는 항공기에 LiDAR 장비를 탑재하여 해당지역을 촬영하였다(Fig.2). 촬영은 2018년 11월 15일에 실시하였고, 땅밀림 발생지를 중심으로 약 8km<sup>2</sup>를 촬영하였다. 촬영 시 해당지역 반경 30km 내에 지상기준점을 설치하였고, 항공기에 GPS/INS를 탑재하여 0.5초 간격으로 비행정보를 획득하였다.

Fig. 2. The airborne LiDAR equipment used in this study

본 연구의 항공 LiDAR 촬영에 사용된 항공기는 미국 CESSNA사의 CESSNA 208이고, LiDAR 장비는 독일 IGI사의 Lite Mapper 6800로 제원은 Table 1과 같다.

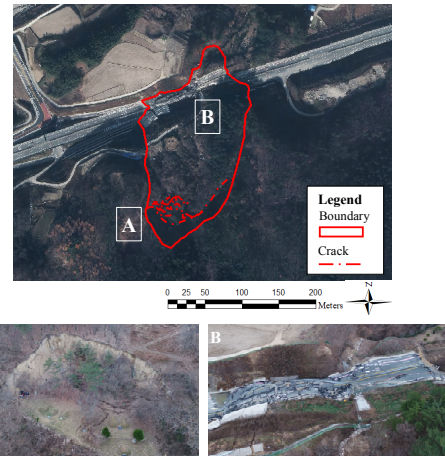
본 장에서는 땅밀림 발생지에 대한 기초 조사로서 항공영상과 추가로 촬영한 무인기(Unmanned Aerial Vehicle) 영상을 토대로 영상판독을 수행하였으며, 땅밀림 발생지의 주요 균열 위치를 도화하였다(Fig.5).

항공영상과 무인기 영상을 바탕으로 Fig. 5와 같이 땅밀림 균열 판독이 가능하였지만, 균열 위치, 균열 크기를 정량적으로 파악하기 위해서는 DEM을 이용하는 것이 적합한 것으로 판단된다.

Fig. 5. Results of slow-moving landslide crack extraction at the study site

그러나 땅밀림 발생지에서는 Fig. 5의 균열 위치 등 개략적인 피해정보를 이용하여 피해 발생 초기에는 추가 사고 방지를 위한 안전펜스 설치, 정밀조사 계획, 복구 계획 등에 효율적인 정보제공이 가능할 것으로 판단된다.
