# 집단보호장비 내의 회로카드조립체 고장 원인 분석 및 품질 향상

## Analysis of Causes PCB Failure for Collective Protection Equipment and Improvement of Quality

**요약** 본 논문은 집단보호장비에 들어가는 회로카드조립체의 고장 원인 분석 및 품질 개선에 관한 연구이다. 해당 장비는 현재 운용중인 무기체계의 구성품으로 냉난방 기능뿐만 아니라, 화생 방어 역할을 한다. 그런데 군에서 운용중에 응축부조립체의 팬이 동작하지 않는 현상이 다수 발생되었다. 이에 따라 고장 원인을 분석하였고 특정 회로카드조립체가 소손됨을 확인하였다. 고온의 환경조건에서 지속적인 냉방가동에 따라 부품이 가열되고 이에 따라 고온에 노출된 전자부품이 열화되어 소손됨을 알 수 있었다. 따라서 본 논문은 이를 해결하기 위해 방열판을 적용하여 과온 동작에 의한 고장 빈도를 낮추고 회로카드조립체의 수명을 연장한 품질 개선에 관한 연구이다. 개선된 회로카드조립체는 실험을 통해 방열 성능을 확인하였다. 뿐만 아니라 체계 호환성 검사, 양압유지, 소음 시험, 작동시험 등을 통해 성능검사를 마쳤으며 현재 개선된 제품을 적용중이다. 이번 개선을 통해 현재까지 해당 회로카드조립체에서 발생한 고장은 없으며 해당 장비의 품질이 향상됨을 확인하였다.

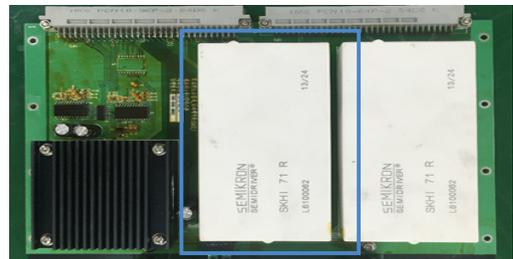
Fig. 2. Printed Circuit Board

반복적으로 고장이 발생한 회로카드조립체는 응축기/증발기 송풍기 모터 구동에 필요한 전류를 출력하고 작동 신호에 따라 응축기/증발기 송풍기 모터를 제어하는 역할을 한다. 이 회로카드 조립체에는 절연 게이트 양극성 트랜지스터 (Insulated Gate Bipolar Transistor, 이하 IGBT)가 Fig. 2와 같이 장착된다.

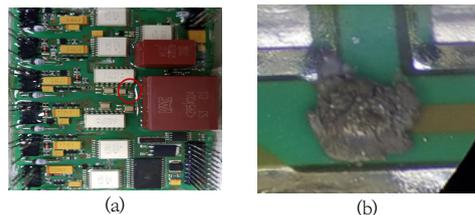
Fig. 3. IGBT Combustion  
(a) Inside of IGBT Driver  
(b) Scale Up Combustion Area

현미경 분석 결과 이 회로카드 조립체의 전자부품 중 하나인 IGBT Driver 내부 단자 소손을 Fig. 3과 같이 확인하였다.

소손 부위를 확인 후, IGBT 제조사에 원인 분석을 문의한 결과 고온노출, 다습한 주변 환경, 고온 다습한 환경 (Fig. 4)을 답변 받았다. IGBT Driver 내부 단자 소손의 원인에 대하여 원제작사(SEMIKRON, 독일)는 열화 또는 습기에 의한 영향으로 판단하였다.

2장에서 원인분석한 내용을 바탕으로 하절기와 같이 고온의 환경조건에서는 지속적인 냉방가동에 의해 부품이 가열되며, 제어기 내부에서 외부로의 열 발산이 제한되어 제어기 내부온도가 상승하고 이에 따라 고온에 노출된 전자부품(IGBT Driver)이 열화되어 소손되는 것으로 판단되었다. 열화에 의해 전자부품이 소손되는 것을 방지하기 위하여 전자부품에서 발생하는 열 방출이 용이하도록 방열판을 설치하는 것이 효과적인 방법이라 판단되었으며, 방열판 설치의 이번엔 문제가 발생한 GATE1 회로카드조립체 뿐만 아니라, 유사한 환경에 적용되는 회로카드조립체에 모두 적용하는 것이 타당하다고 판단하였다.

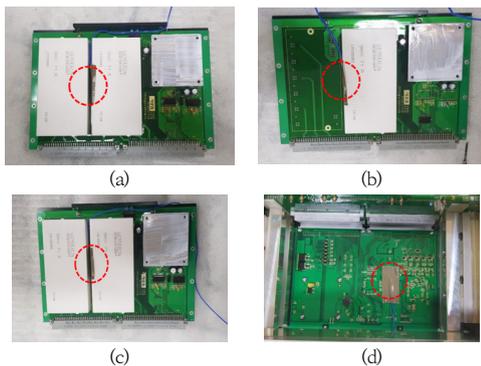
Fig. 7. Temperature Measurement Point  
(a) Gate 1 (b) Gate 2 (c) Gate (d) CPU Circuit Card

냉난방제어기 회로카드 조립체의 온도측정은 GATE1, GATE2, CPU 회로카드에서 측정하였다. (Fig. 7) GATE1 회로카드에는 IGBT Driver가 2개 장착되기 때문에 온도 측정 위치를 2곳으로 선정하는 것이 바람직하나 회로카드 내부의 한정된 공간과 응축부 조립체와 회로카드의 결합 공간이 협소하여 IGBT Driver간의 사이를 온도측정 위치로 선택하였다.

GATE2 회로카드에는 IGBT Driver가 1개 장착되기 때문에 IGBT Driver 측면을 온도측정 위치로 선택하였다. 그리고 회로카드 조립체가 장착되는 제어기 내부의 온도를 측정하기 위하여 CPU 회로카드 조립체의 표면 온도를 측정하였다. 냉난방제어기 회로카드 조립체의 온도측정 위치는 아래의 그림과 같으며, 온도센서를 IGBT Driver 측면에 부착한 이유는 방열판과 IGBT Driver의 접촉 면적에 방해되는 요인을 최소화하기 위해서였다.

화생제어기 회로카드 조립체의 온도측정은 GATE와 CPU 회로카드에서 측정하였다. (Fig. 7(c)) GATE 회로

카드에는 냉난방제어기의 GATE1 회로카드와 동일한 구성으로 제작되어 있기 때문에 측정 위치를 GATE1 회로카드와 동일하게 선정하였다. 그리고 회로카드가 설치되는 공간의 주면 온도를 측정하기 위하여 CPU 회로카드의 표면 온도를 측정하였다.

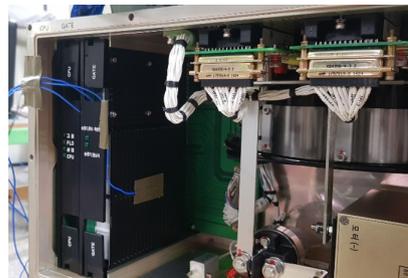
Fig. 10. Installation Environment of Gate

반면에 Fig. 10과 같이 화생제어기의 GATE 회로카드는 설치공간의 내부 면적이 냉난방제어기에 비해 넓으며, 회로카드간의 간격 이격은 없으나 방열판이 내부의 넓은 공간 방향으로 설치되어 있어 내부 온도와 함께 열분산이 발생했을 가능성이 크다고 판단된다[5]. 그리고 제어기 자체가 공기중에 노출되는 면적이 넓어 제어기 내부의 온도가 냉난방제어기에 비해 낮게 유지됨으로써 방열판의 방열 효율에 영향을 주었다고 판단되었다.

방열판의 성능에 영향을 끼치는 요소로는 반도체와 방열판 간의 접촉성, 방열판의 표면적 등이 있다. 그러나 방열판이 한정된 두께로 제작될 경우 방열판을 늘려 표면적을 최대한으로 늘린다면 오히려 방열효과가 제한될 수 있음을 확인하였다. 또한 본 연구를 통해 외부와의 공기 순환이 제한될 경우 방열 성능의 제한을 확인하였고 이에 따라 장비 설계 시 공기의 자연대류를 고려한 설계가 필요할 것으로 판단된다.
