회전의 항공기 수평 안정판의 설계 개선을 통한 비행 안전성 향상

Improvement of Flight Safety by Horizontal Stabilizer Design Improvement of Rotorcraft

요약 본 논문은 회전의 항공기의 수평 안정판의 설계 개선에 관한 연구이다. 회전의 항공기의 수평 안정판은 항공기의 피치, 요 등의 거동을 안정화시키는 역할을 수행한다. 이러한 역할로 인해 수평 안정판은 회전의 항공기의 비행 안전에 영향을 미치는 주요 구성 요소(비행안전품목)로 관리되고 있다. 그러나 국내 회전의 항공기 운용 중, 수평 안정판의 내부 구조에 균열이 발견되어 설계 개선의 필요성이 제기되었다. 본 논문에서는 파면 분석과 구조 해석을 통해 수평 안정판 내부 구조 균열의 근본 원인을 2가지로 분석하였다. 첫 번째는 볼트 체결 시 부가되는 체결 토크이며, 두 번째는 항공기 기동에 따른 Lead-lag 거동이다. 이 2가지 원인을 개선하기 위하여 본 연구가 수행되었으며 그 결과 볼트 체결 방법, 볼트 체결 플랜지 구조 및 두께를 변경하고 복합재 링을 추가로 적용하였다. 설계 개선의 검증을 위해 구조 해석이 수행되었으며 구조강도가 향상된 것을 확인할 수 있다. 또한 내부 구조물 (Rib 1)의 피로해석을 수행하여 요구 사항이 충족되었음을 확인하였다.

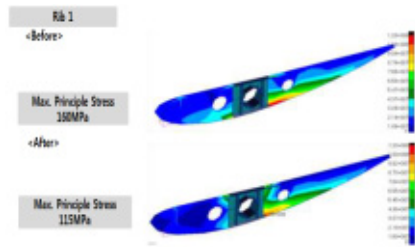
Fig. 18. Comparison of internal Stress(before and after Rib1)

Fig. 18은 개선 전/후의 Rib 1의 내부 응력 분포를 나타낸 것이다. 개선 전의 Rib 1은 Max. Principle Stress가 150 MPa 정도 나타났으며, 개선 후에는 115 MPa로 개선 후에 약 23%정도의 내부 응력이 감소한 것을 확인할 수 있었다.

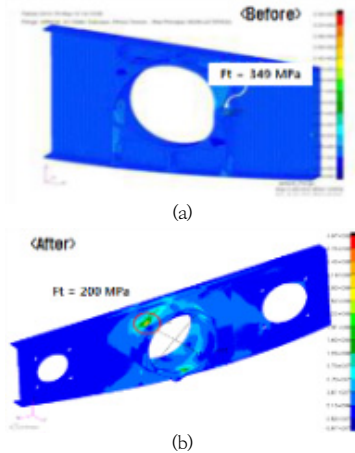
Fig. 19. Comparison of Peak Stress (a) Before (b) After

추가적으로 Rib 1과 Spar Tube 체결부위의 상세 유한요소해석을 수행하였고 결과는 Fig. 19와 같다. Fig. 19를 보면 체결부위의 Peak Stress가 개선 전 형상에서는 349 MPa로 나타났으나, 개선 후 형상에서는 200 MPa로 약 43 %정도가 감소했다는 것을 알 수 있다. Rib 1의 내부응력 및 Peak stress 검토 결과, 구조강도가 향상 된 것을 확인 할 수 있다.

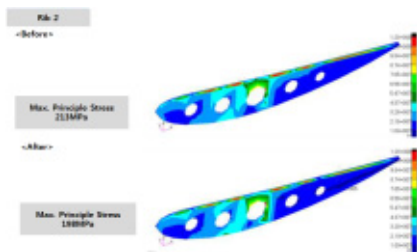
Fig. 20. Comparison of internal Stress

Fig. 20과 같이 Rib 2는 구조적으로 큰 기능을 하는 부품이 아니기 때문에 설계 개선 전후의 내부 응력 변화만 확인하였다. 웹 두께 증가로 인한 내부 응력변화는 개

선 전 Max. Principle Stress가 213 MPa에서 개선 후 198 MPa로 약 7 %정도 내부 응력이 감소한 것을 확인할 수 있었다.
