동체 착륙 방식의 소형 고정익 무인항공기 구조 취약점 분석

정성록*, 강주환
국방기술품질원 항공센터 항공 2팀

The study on structural vulnerability analysis of small fixed wing UAV with hard landing

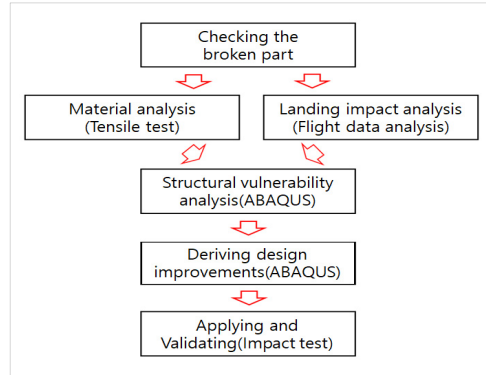
Fig. 1. Analysis process

본 연구에서는 동체 착륙에서 발생하는 구조적 파손의 원인 분석 및 개선을 위한 연구를 Fig. 1과 같은 프로세스를 통해 수행하였다. 먼저 파손이 발생한 붐대의 재질인 복합재료에 대하여 정확한 물성치를 획득하기 위해 ASTM을 기준으로 인장시험을 수행하였다. 또한, 비행체의 정확한 운용 환경을 분석하기 위해 비행을 통해 획득

한 비행데이터와 시편 시험 결과 획득한 물성치를 기반으로 3D 구조 해석프로그램인 ABAQUS를 사용하여 붐대의 유한요소 해석을 실시하여 파손을 유발하는 취약점을 분석하였다. 이후 취약점을 보완한 구조물을 재해석하여 구조적 안전성을 입증하였으며 추가적으로 설계 보완한 형상으로 충격 테스트를 실시하여 연구의 적절성을 검증하였다.

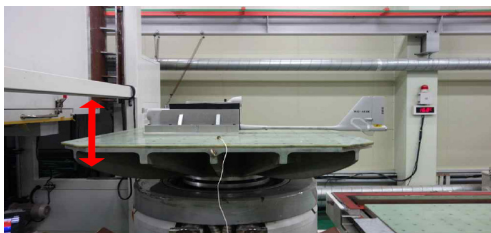
Fig. 10. Z-direction shock test

구조해석을 통해 0.6 mm로 두께를 보강한 붐대를 총 5개의 시료로 제작, 충격시험을 실시하여 설계 보완의 타당성을 검증하였다.

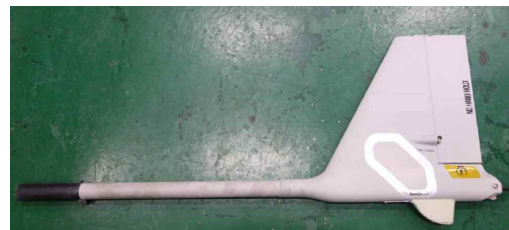
Fig. 13. specimen after shock test

2가지 각기 다른 조건에서의 충격 시험 결과 붐대 파손은 발생하지 않았으며(Fig. 13) 이러한 결과를 보았을 때 설계보완이 타당하게 이루어졌음을 알 수 있다.
