전투차량용 온수히터 냉각수 누수방지 설계에 관한 연구

¹국방기술품질원 기동화력센터, ²한화디펜스 체계기술1팀

A Study on the Coolant leaks Prevention Design of Heaters for Combat Vehicles

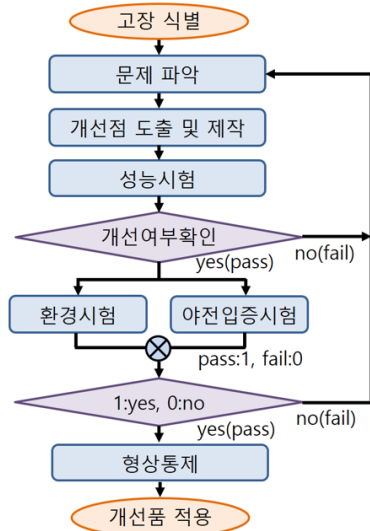
본 논문에서는 Fig. 2와 같은 과정을 거쳐 개선점을 도출한다. 먼저 식별된 고장현상에 대한 문제의 원인을 파악하여, 그 결과를 바탕으로 개선점을 도출하고 제작한

다. 온수히터 규격상의 일반성능을 먼저 시험한 후 개선 여부를 확인한다. 개선이 입증되었을 경우 온수히터를 고온, 저온, 충격, 진동 등 가혹한 환경에 노출시키는 환경 시험과, 실제 운용중인 전투차량에 적용하는 야전입증 시험을 모두 만족하였을 경우에 한하여 온수히터의 개선이 적용되는 것이다.

Fig. 2. Flow chart of a quality improvement of heater core

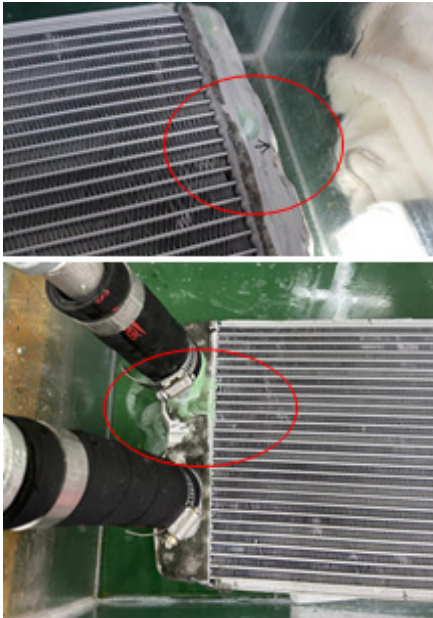
기존품의 누수가 발생한 압력의 편차가 있었는데, 이는 제조업체의 불안정한 코어 품질이 영향을 미친 것으로 추정된다. 누수 발생 부위는 Fig. 8과 같이 코어의 말단부에서 발생하였다.

Fig. 8. Leakage point of existing heater core

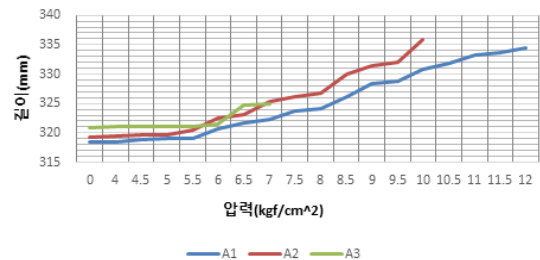
코어의 길이 변형은 압력 10.0 kgf/cm²에서 최대 16.55 mm만큼 변형되었으며, 폭 변형은 압력 12.0 kgf/cm²에서 0.73 mm만큼 변형하였다. 압력에 따른 기존품의 길이 변형 추이는 Fig. 10과 같다.

Fig. 10. Length Dimensional change curve of existing heater core
